## PLAN DE PREVENTION DES RISQUES MOUVEMENTS DE TERRAIN

**Projet de zonage du  
Plan de Prévention des Risques (P.P.R.)  
du versant littoral de Bennerville  
Mont Canisy, Calvados.**

Avis technique

8 juin 2000

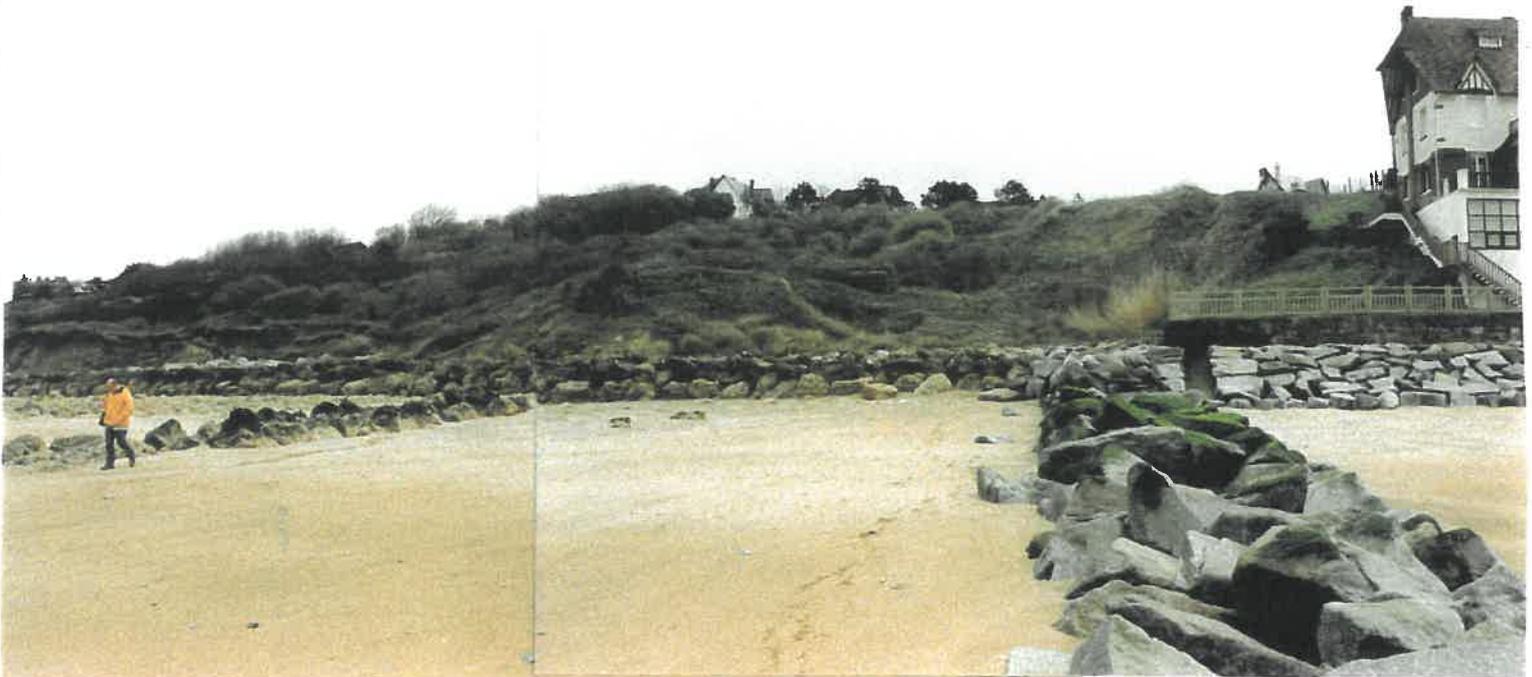
Dans la partie ouest, sur une distance de plusieurs centaines de mètres, le pied de falaise est protégée par un enrochement longitudinal et plusieurs épis (photo n°1) constitués par des blocs de calcaire (Coral rag) qui ont été, très certainement, pris immédiatement sur le haut de plage ou l'estran (photo n°2 & n°3). Cet enrochement succède à celui réalisé en blocs allochtones (grès ? de couleur grise). Plus à l'Est et jusqu'au cap (photo n°3), il est possible encore de voir, à marée basse, ces blocs de toutes tailles disposés en vrac et vestiges de constructions en maçonnerie qui protègent un peu, d'une certaine manière, le pied de falaise de l'action des vagues.

Photo n°1 : pied de falaise, secteur ouest (vue vers le Sud-Est). On remarque l'escarpement principal qui se referme progressivement vers l'Ouest. La zone instable présente une morphologie caractéristique de contre-pentes, escarpements, ... Le pied du versant est protégé par un enrochement.

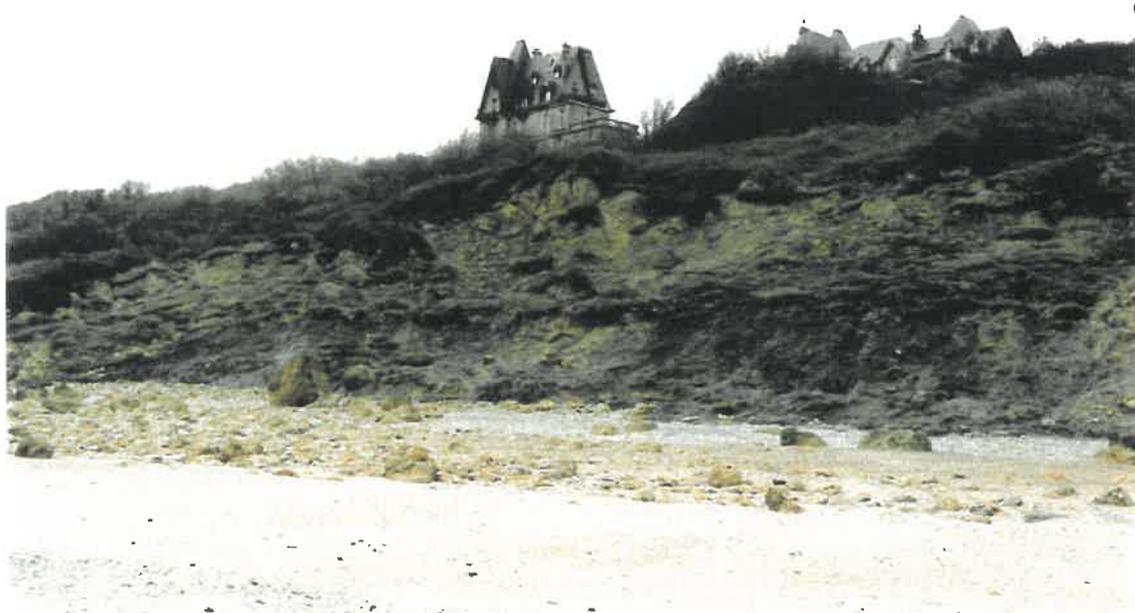
Photo n°2 : pied de falaise (vue vers le Sud-Est) : instabilité chronique avec glissements par paquets. On peut observer les marnes et des blocs de calcaires très fracturés.

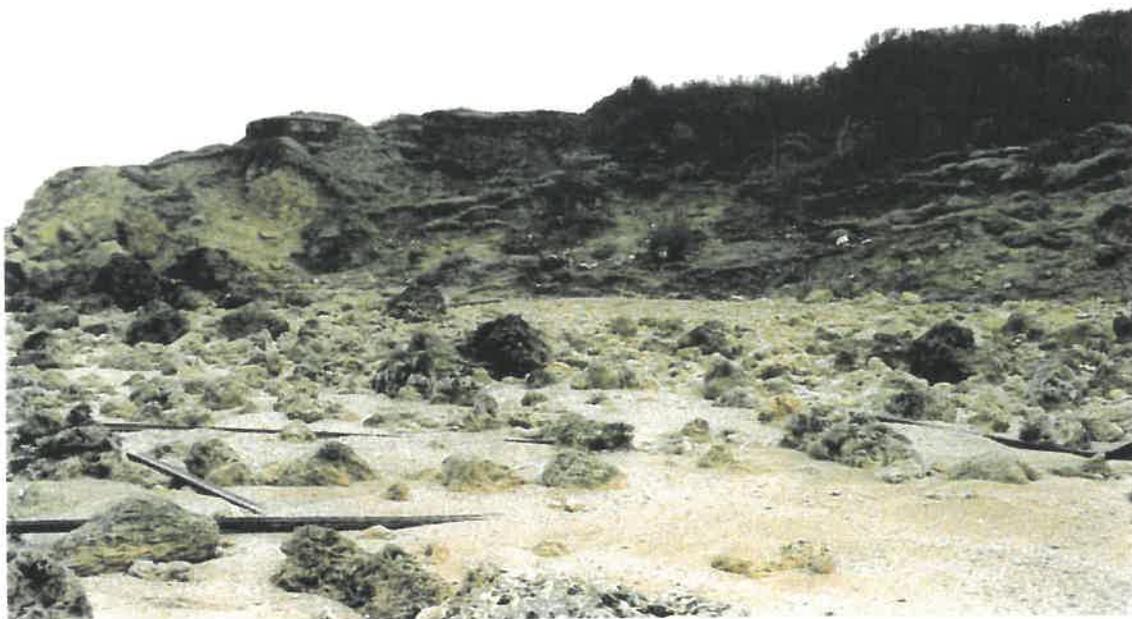
Photo n°3 : pied de falaise, vue vers l'Est - Sud-Est sur le « cap ». Le haut de plage est parsemé de blocs de « Coral-rag ». La base du « cap » est armé par des blocs de calcaires. Outre la morphologie caractéristique de contre-pentes, escarpements vifs, on observe les marnes et des formations de pente très hétérogènes.

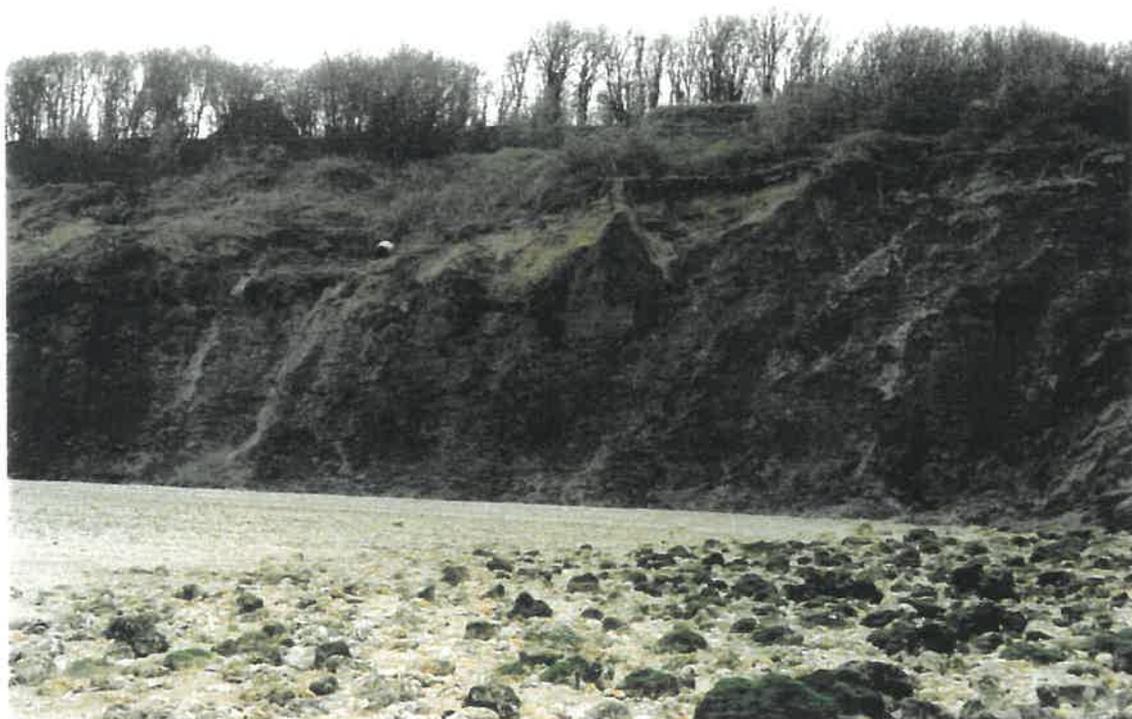
hauteur. Il est armé par les marnes en place dont la stratification est bien visible (photo n°4). L'estran est essentiellement sableux, seuls quelques blocs de calcaire sont encore disposés, en quelques endroits, au pied de l'escarpement. Sur cet escarpement basal, de petits pinacles se forment à la faveur de l'érosion différentielle. A cet escarpement basal succède un talus en pente forte recouvert par une végétation arborée et arbustive, avec de nombreux petits escarpements successifs et fractures ouvertes soulignées par des formations de pente argileuses et caillouteuses de couleur ocre jaune. L'instabilité de la partie supérieure du versant est marquée par des chutes de pierres et de blocs, des glissements superficiels de quelques mètres cubes et par des petites coulées de boue hétérogène, mélange de marnes et de dépôts de pente (photo n°5). Ces matériaux s'accumulent temporairement au pied de la falaise et sur le haut de plage sableuse, avant d'être enlevés par l'action des vagues lors des tempêtes ou des fortes agitations de grands coefficients de marée. D'ailleurs, à l'Est, le pied de falaise est protégé sur une centaine de mètres par un ouvrage longitudinal « récent » : enrochement et mise en cordon de blocs de tailles diverses.

Photo n°4 : pied de falaise dans le secteur est (vue vers le Sud-Est) : escarpement basal d'une dizaine de mètres de hauteur armé par les marnes en place de Villers. Au dessus, le sommet boisé présente plusieurs escarpements. Les matériaux de couleur ocre jaune mélangés à la marne tombent ou s'écoulent par paquets. Quelques pinacles sont visibles.

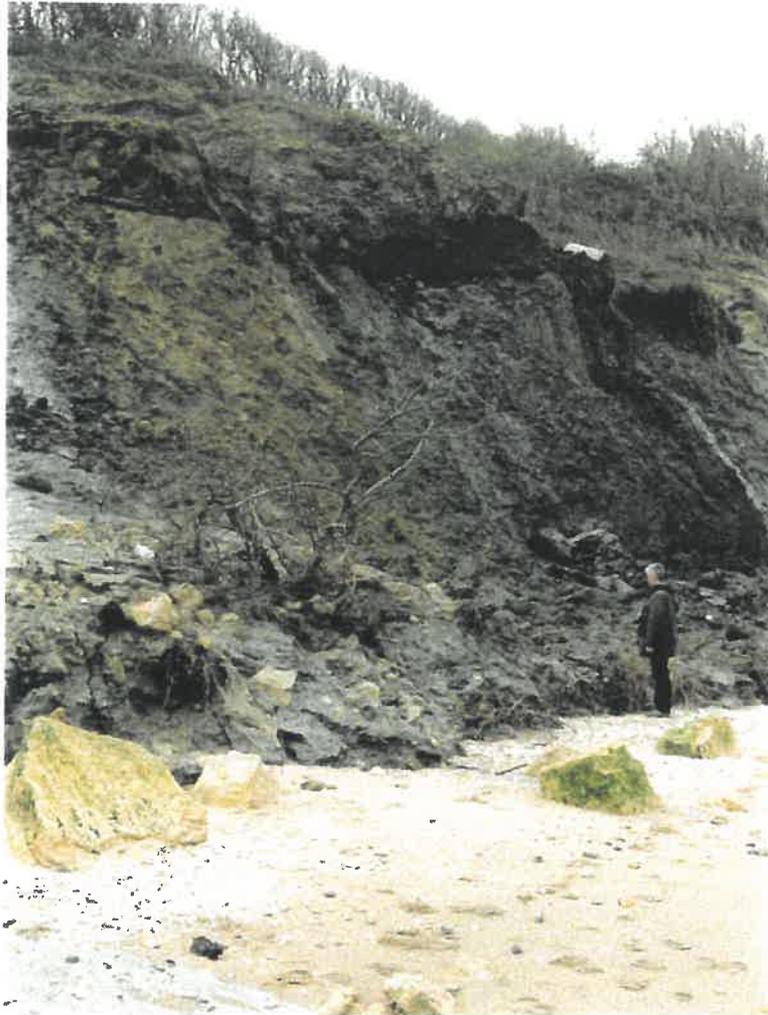
Au sommet de l'escarpement basal, nous avons pu observer une ligne continue sur une vingtaine de mètres (photo n°5) marquant un léger surplomb : l'observation fine indique qu'il s'agit d'une surface de glissement dans les marnes attestée par les stries de glissement (photo n°6). Comme nous le verrons plus tard, cette surface correspond très vraisemblablement à celle des petits glissements rotationnels décrits ci-après.

Photo n°5 : pied de falaise dans le secteur est (vue vers le Sud-Est) : escarpement basal dans les marnes en place. A la base, accumulation de matériaux divers glissés avec localement formation de petites coulées boueuses. Au sommet, une ligne continue sombre correspond à une surface de glissement (détail sur la photo n°6 ci-dessous).

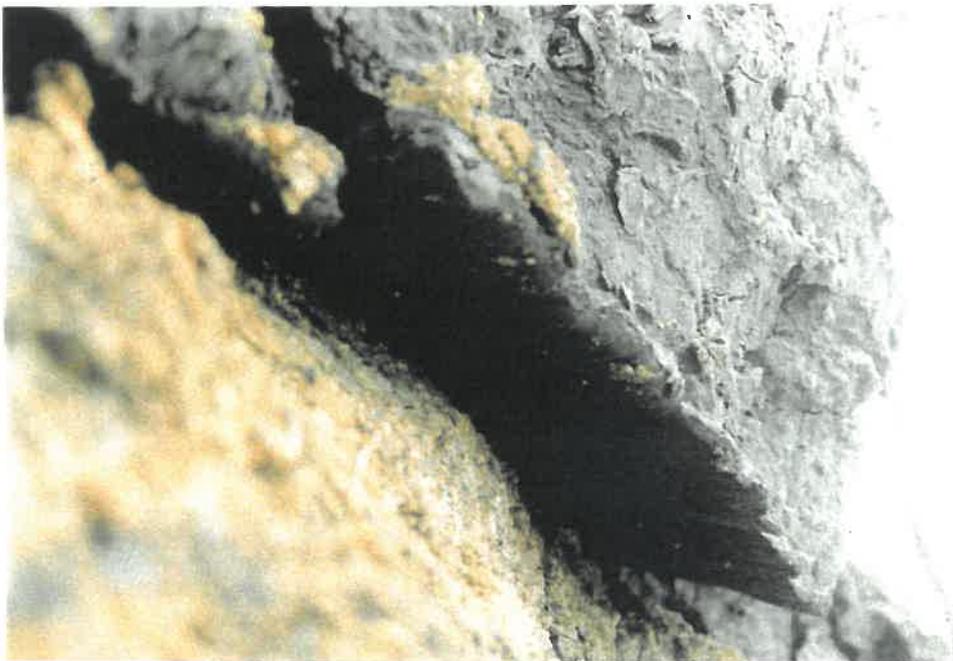
Photo n°6 : photo de détail de la surface de glissement : les stries sont parfaitement visibles.

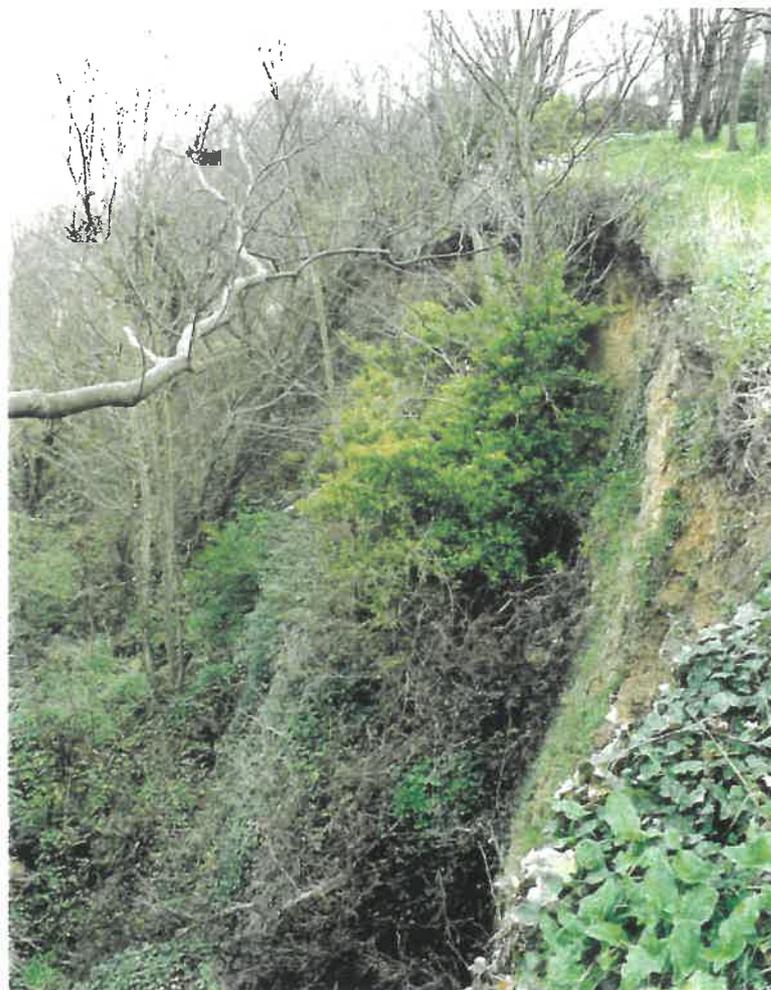
Photo n°7 : l'escarpement principal dans le secteur est, propriété « La Falaise » (vue vers l'Est). Le talus de 6-10m de hauteur est sub-vertical. Son ancienneté est attestée par la végétation arborée. A la faveur de réactivation superficielle, le calcaire apparaît. Au pied, la contre pente est marquée par le « port couché » des arbres.

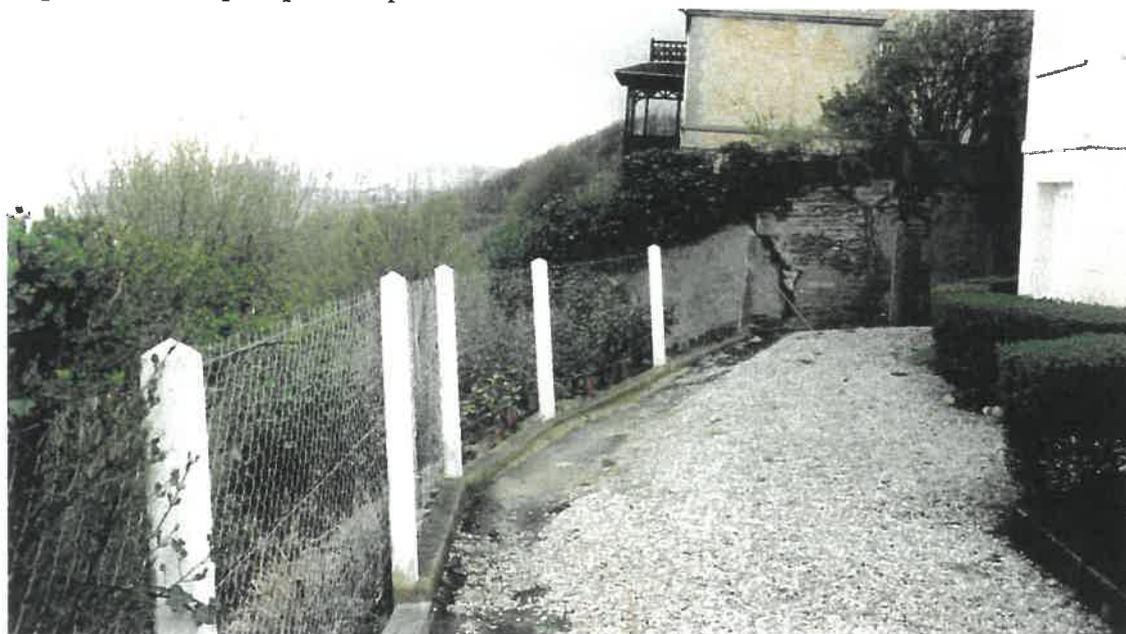
**Dans la propriété « La Roche fendue (n°30) » :** à quelques mètres de l'habitation (photo n°8), l'escarpement est en pente forte. Au sommet, le long du chemin et de l'escalier d'accès à la mer, de larges fractures ouvertes sont visibles dans le mur de la propriété voisine à l'est (n°34), ainsi que des tassements différentiels entre les marches de l'escalier et une

déformation de la clôture de la propriété « La Roche fendue ». Sur le pignon est de l'habitation, nous pouvons également distinguer quelques fissures ouvertes (environ 1mm) parallèles ou obliques révélatrices d'un tassement des fondations.

Photo n°8 : l'escarpement principal dans le secteur ouest, propriété « La Roche fendue » : à quelques mètres de l'habitation, l'escarpement est en pente forte. Au sommet, le long du chemin et de l'escalier d'accès à la mer, de larges fractures ouvertes sont visibles dans le mur de la propriété voisine. La clôture est déformée.

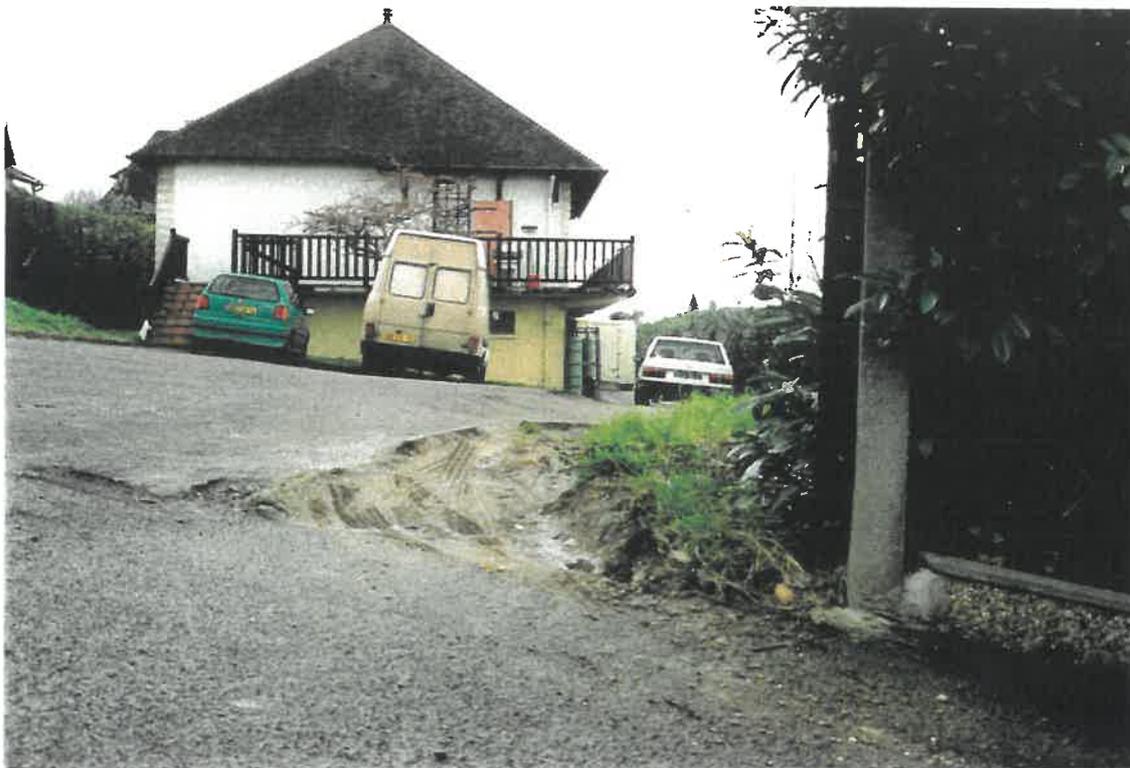
Photo n°9 : Dans la partie basse de la rue de l'Eglise (vue vers l'Est). Une fracture avec dénivellation d'une dizaine de centimètres de hauteur visible sur le parking de l'habitation (n°142) indique un léger tassement de la partie aval. Il longe l'habitation puis se perd vers l'Ouest.

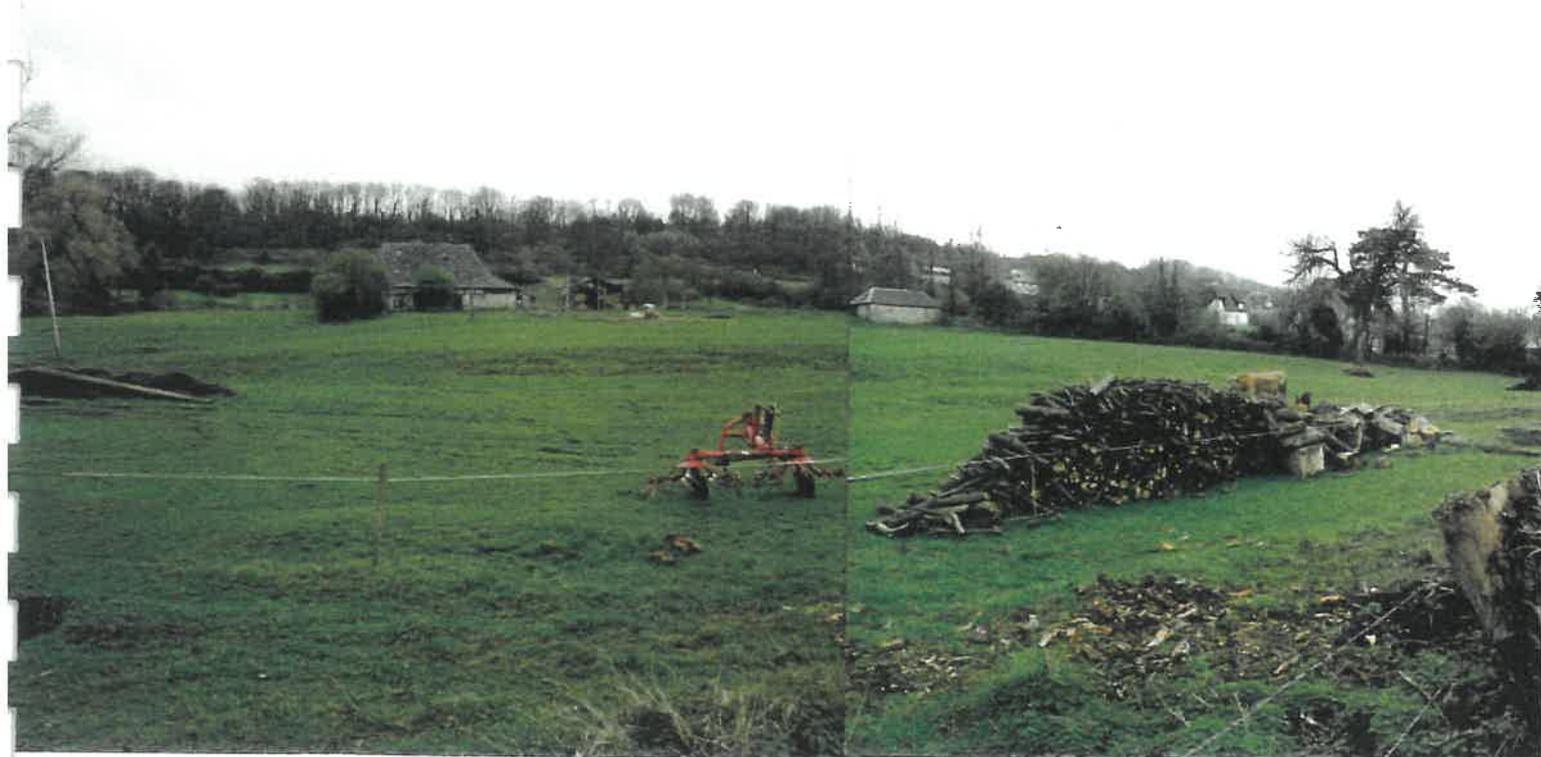
Nous notons tout de même, une trentaine de mètres à l'amont du CD 513, une rupture de pente (hauteur inférieure au mètre) dans le glacis en pente douce (photo n°10) qui marque la transition avec un replat inférieur. Ce dernier est bien visible sur le plan topographique à l'échelle du 1/2000<sup>ème</sup> avec l'écartement des courbes de niveau.

Photo n°10 : vue vers le Sud-Est. Rupture de pente (hauteur inférieure au mètre) située une trentaine de mètres à l'amont du CD 513, qui marque la transition entre le glacis en pente douce et un replat inférieur.

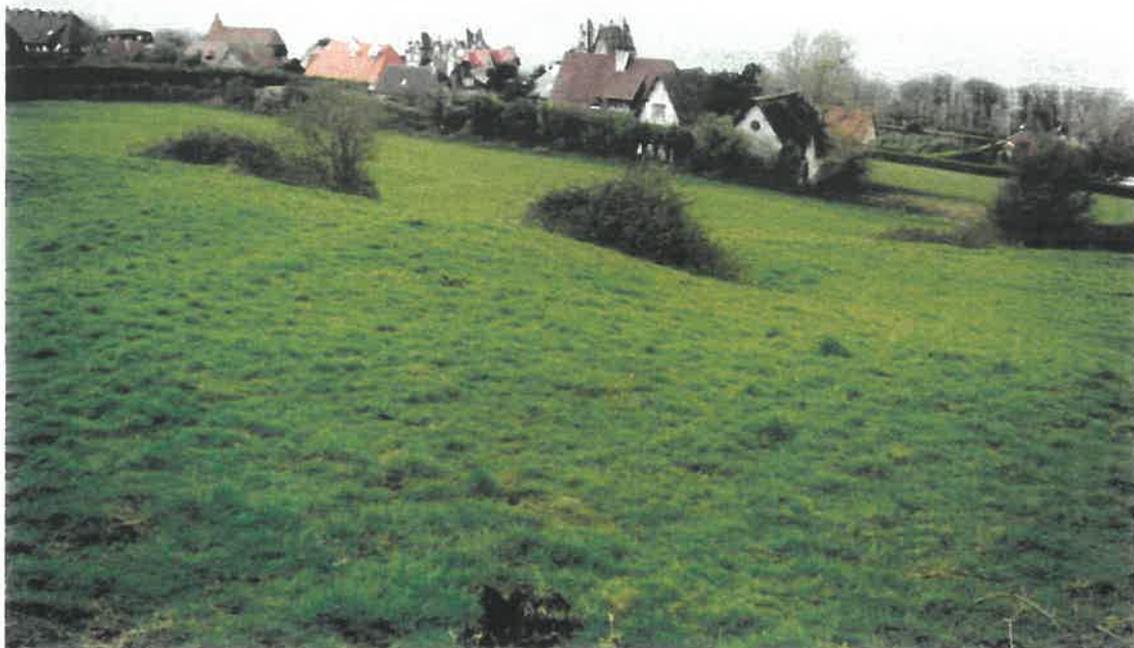
Photo n°11 : vue vers le Nord-Ouest depuis le chemin reliant Bennerville à St Arnoult, un replat légèrement bosselé en pente douce, large d'une cinquantaine de mètres, est limité par un petit talus de 2 à 3m de hauteur, souligné par des bosquets.

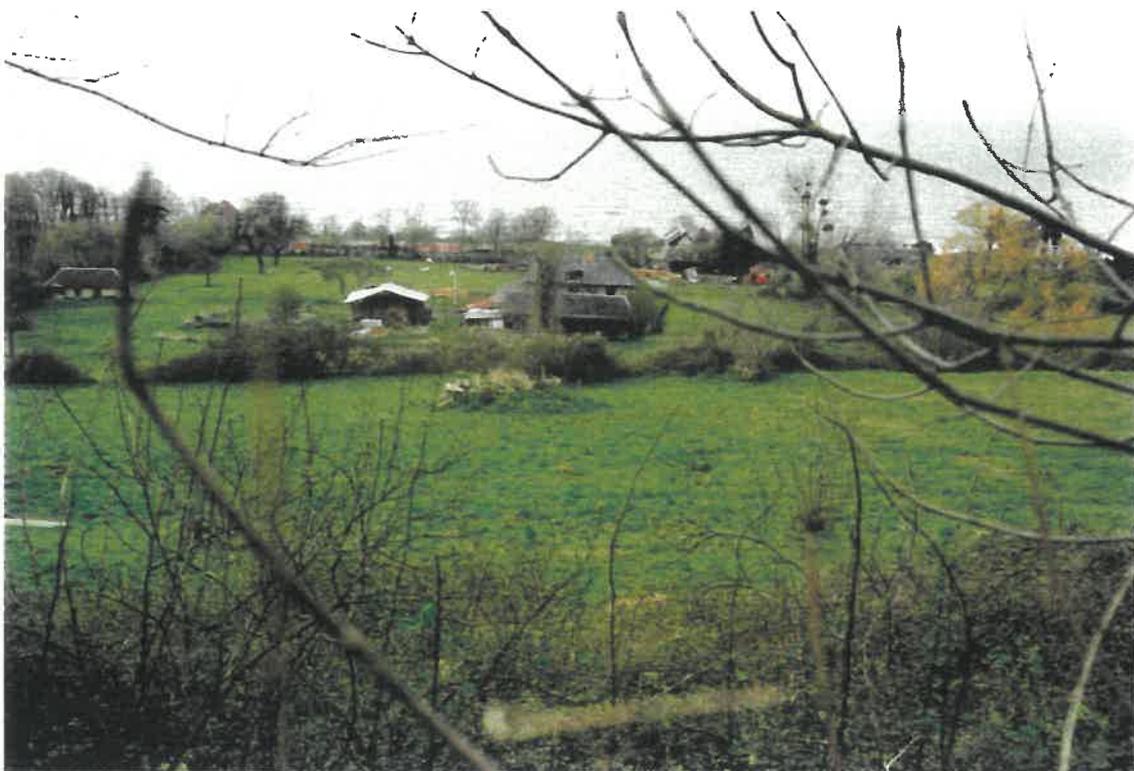
Photo n°12 : vue d'ensemble du versant vers la mer (Nord - Est) depuis le chemin reliant Bennerville à St Arnoult, un replat en pente douce, large d'une cinquantaine de mètres, est limité par un petit talus de 2 à 3m de hauteur, souligné une haie plus ou moins continue. A l'aval, le glacis en pente douce.

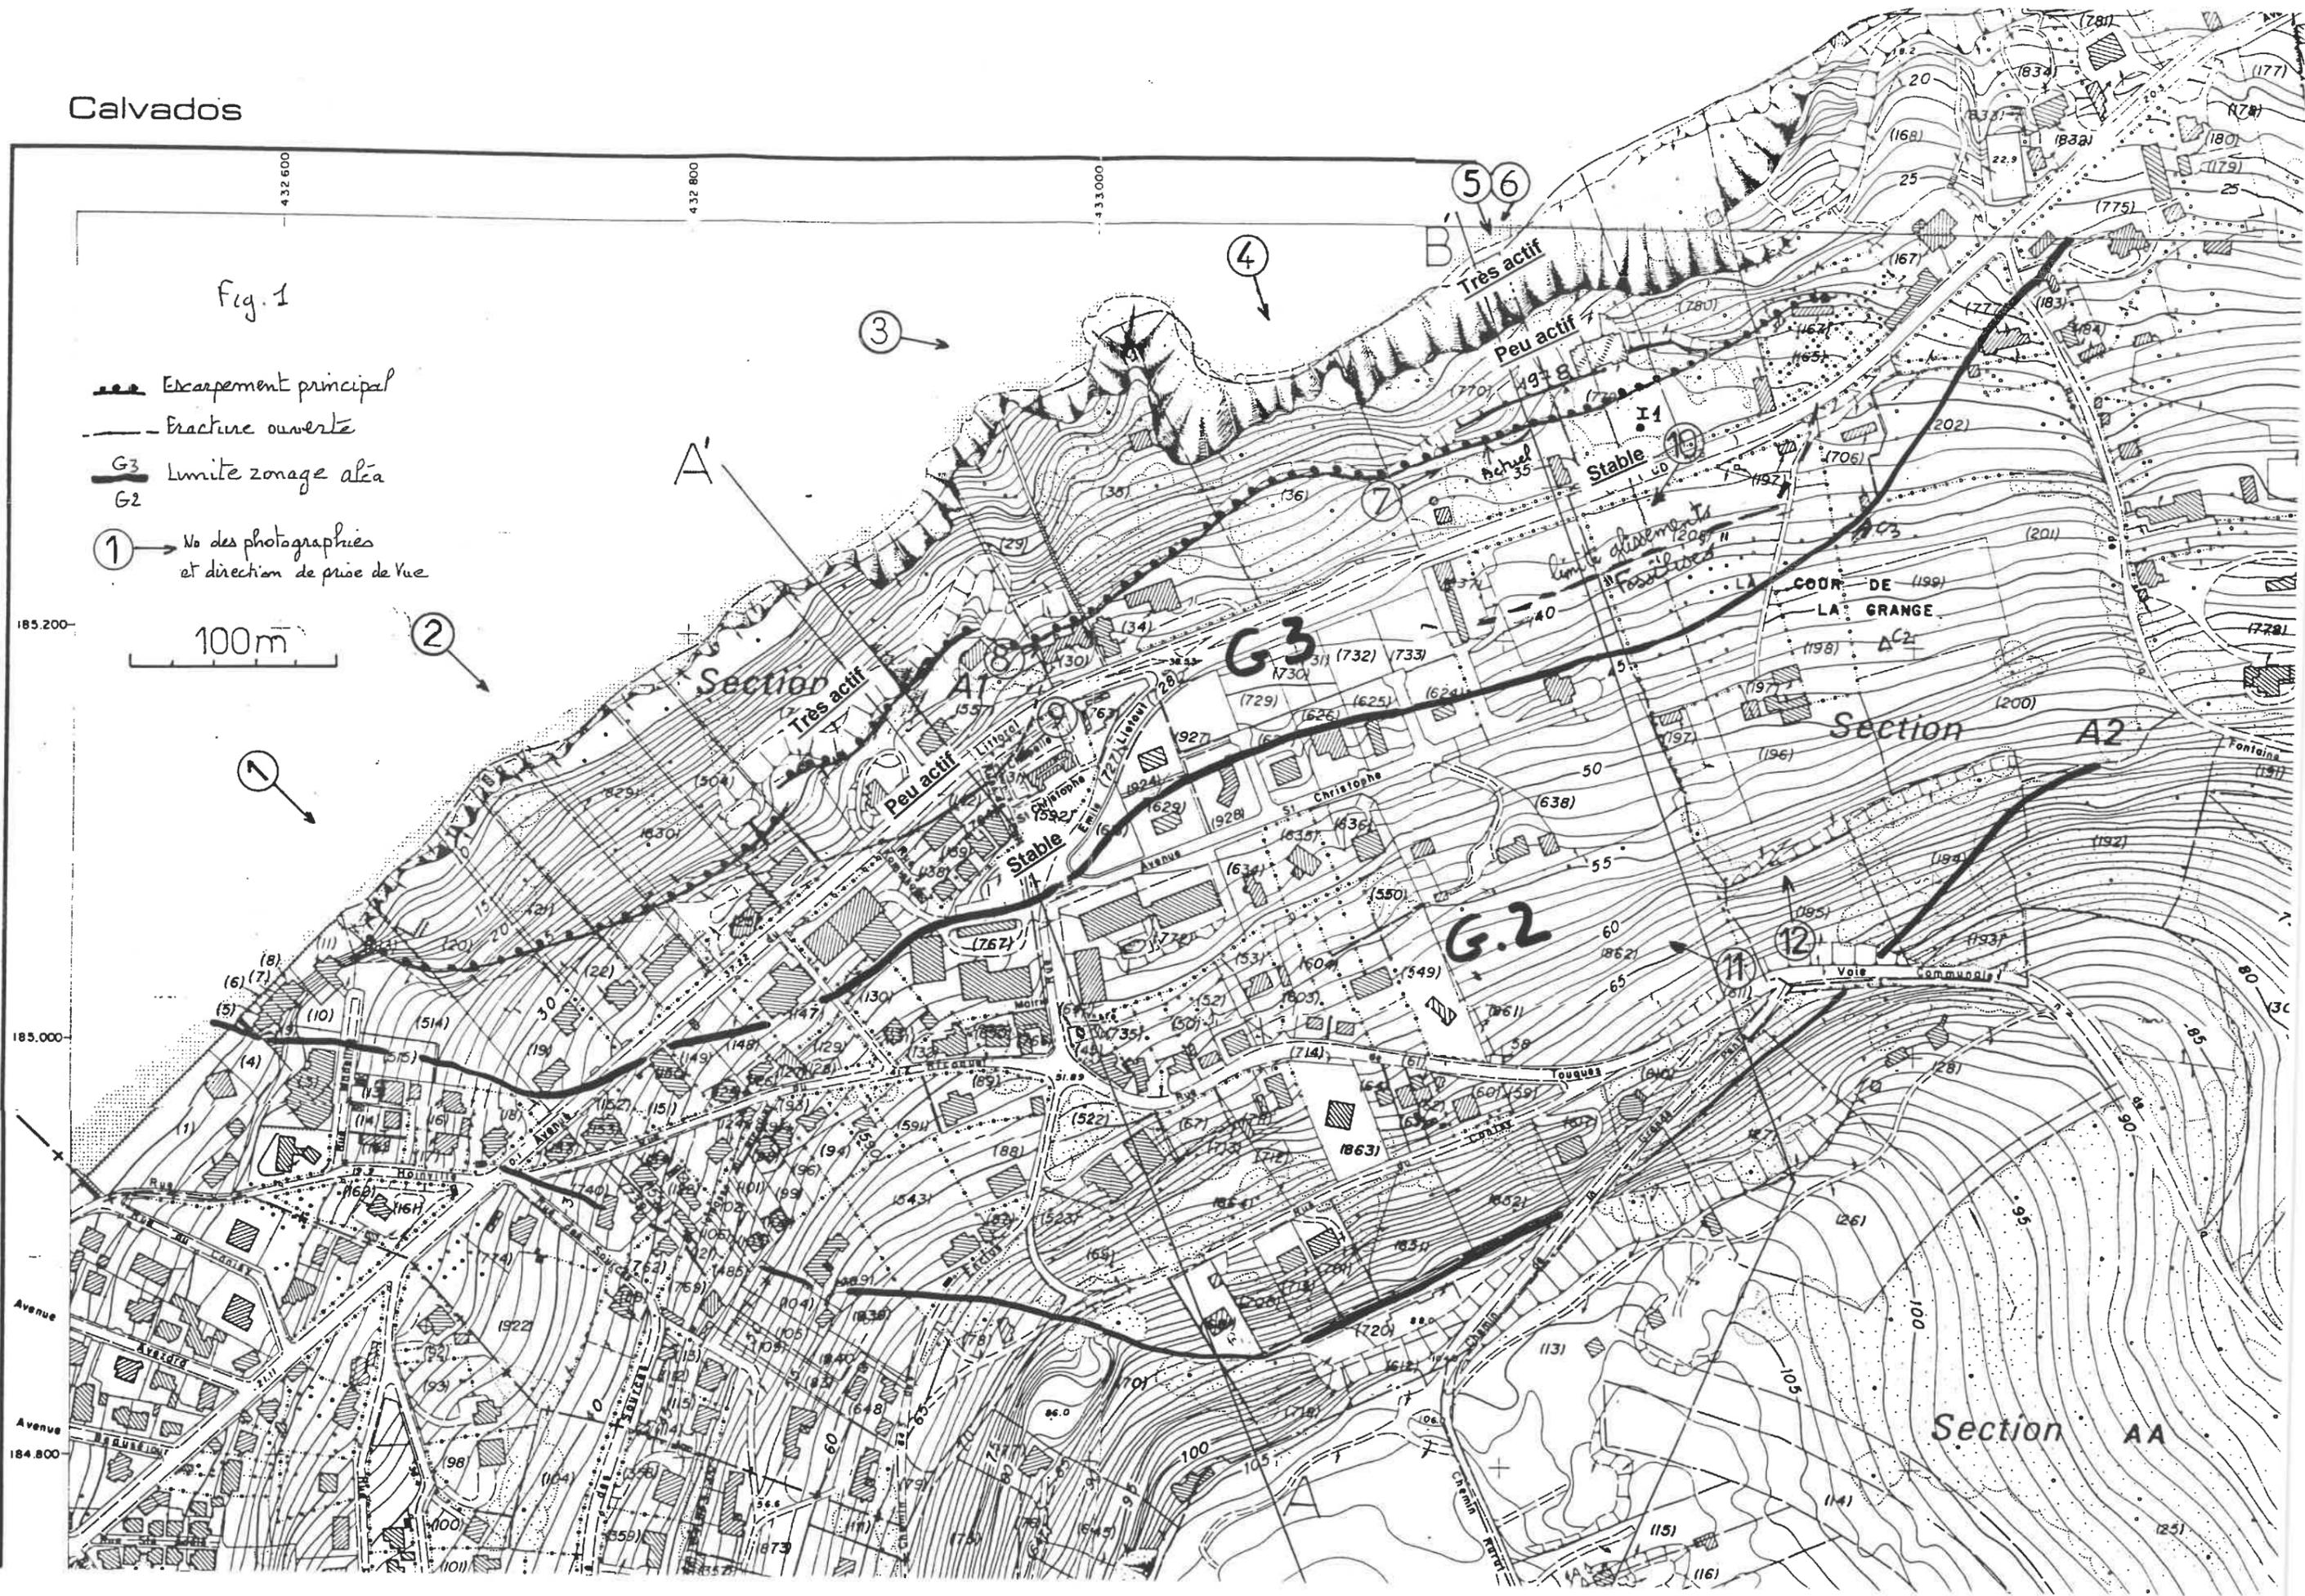
Fig. 1

La zone en glissement actif est limitée par une ligne plus ou moins parallèle au pied de falaise se refermant aux deux extrémités en arc de cercle (Fig.1). De nombreux indices d'instabilité sont visibles.
