## Glissement de terrain littoral

Bénerville-sur-Mer (14)

**RAPPORT D'ÉTUDE**

Juin 2022

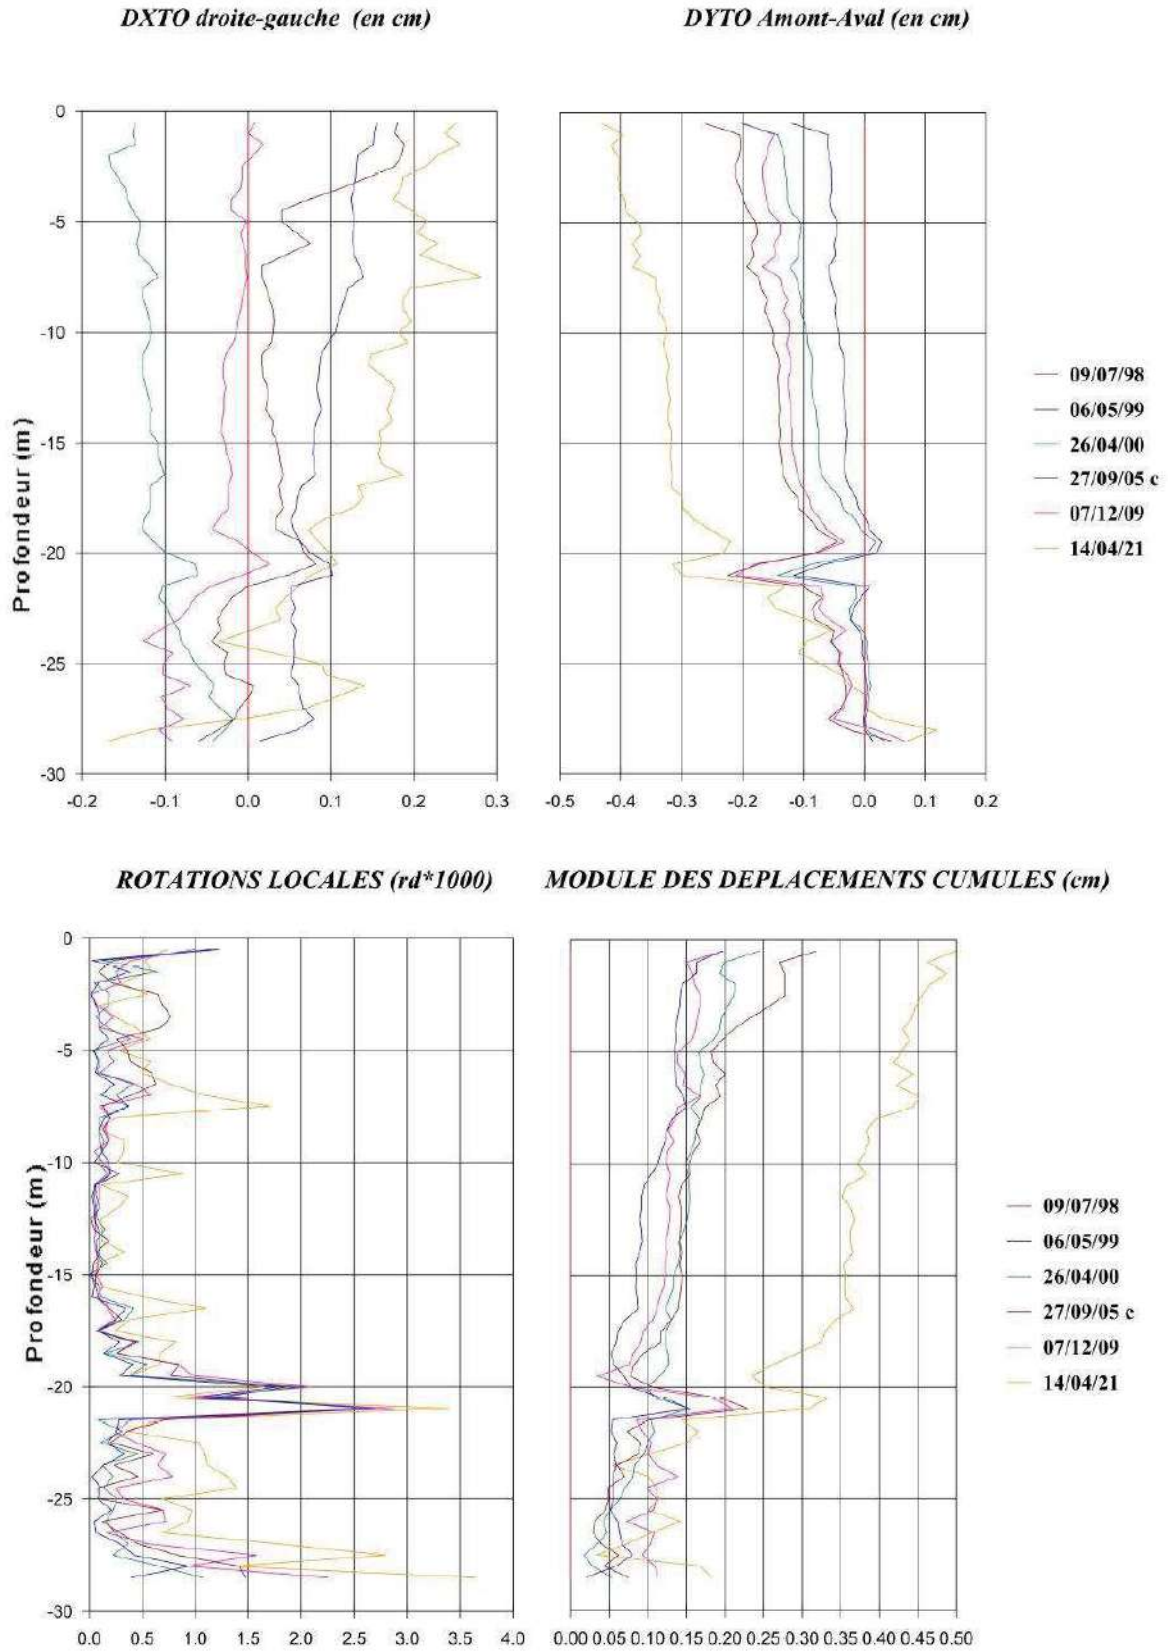
Figure 16 : Profils des mesures inclinométriques relevées sur le tube I1 depuis 1998.

**D'après les mesures relevées en avril 2021, le tube I1 n'a pas subi de déformation majeure (le passage de la sonde a été possible). Néanmoins, les mesures confirment la mise en évidence d'un mouvement de faible amplitude du grand panneau calcaire glissé sur les marnes (cf.1.4).**

Sur I1, les résultats des mesures réalisées jusqu'à présent **confirment l'hypothèse d'un glissement de terrain profond et de grande ampleur**, présentant une cinétique globalement lente avec des réactivations ponctuelles – en relation avec la pluviosité, notamment pendant les périodes automnales et hivernales (voir explications en 2.4). **Il n'existe actuellement pas d'indice permettant de présager une réactivation brutale dans les prochains mois.**

Il convient de **renforcer le suivi des mesures** sur les deux tubes inclinométriques en réalisant désormais des **campagnes de mesures annuelles.**

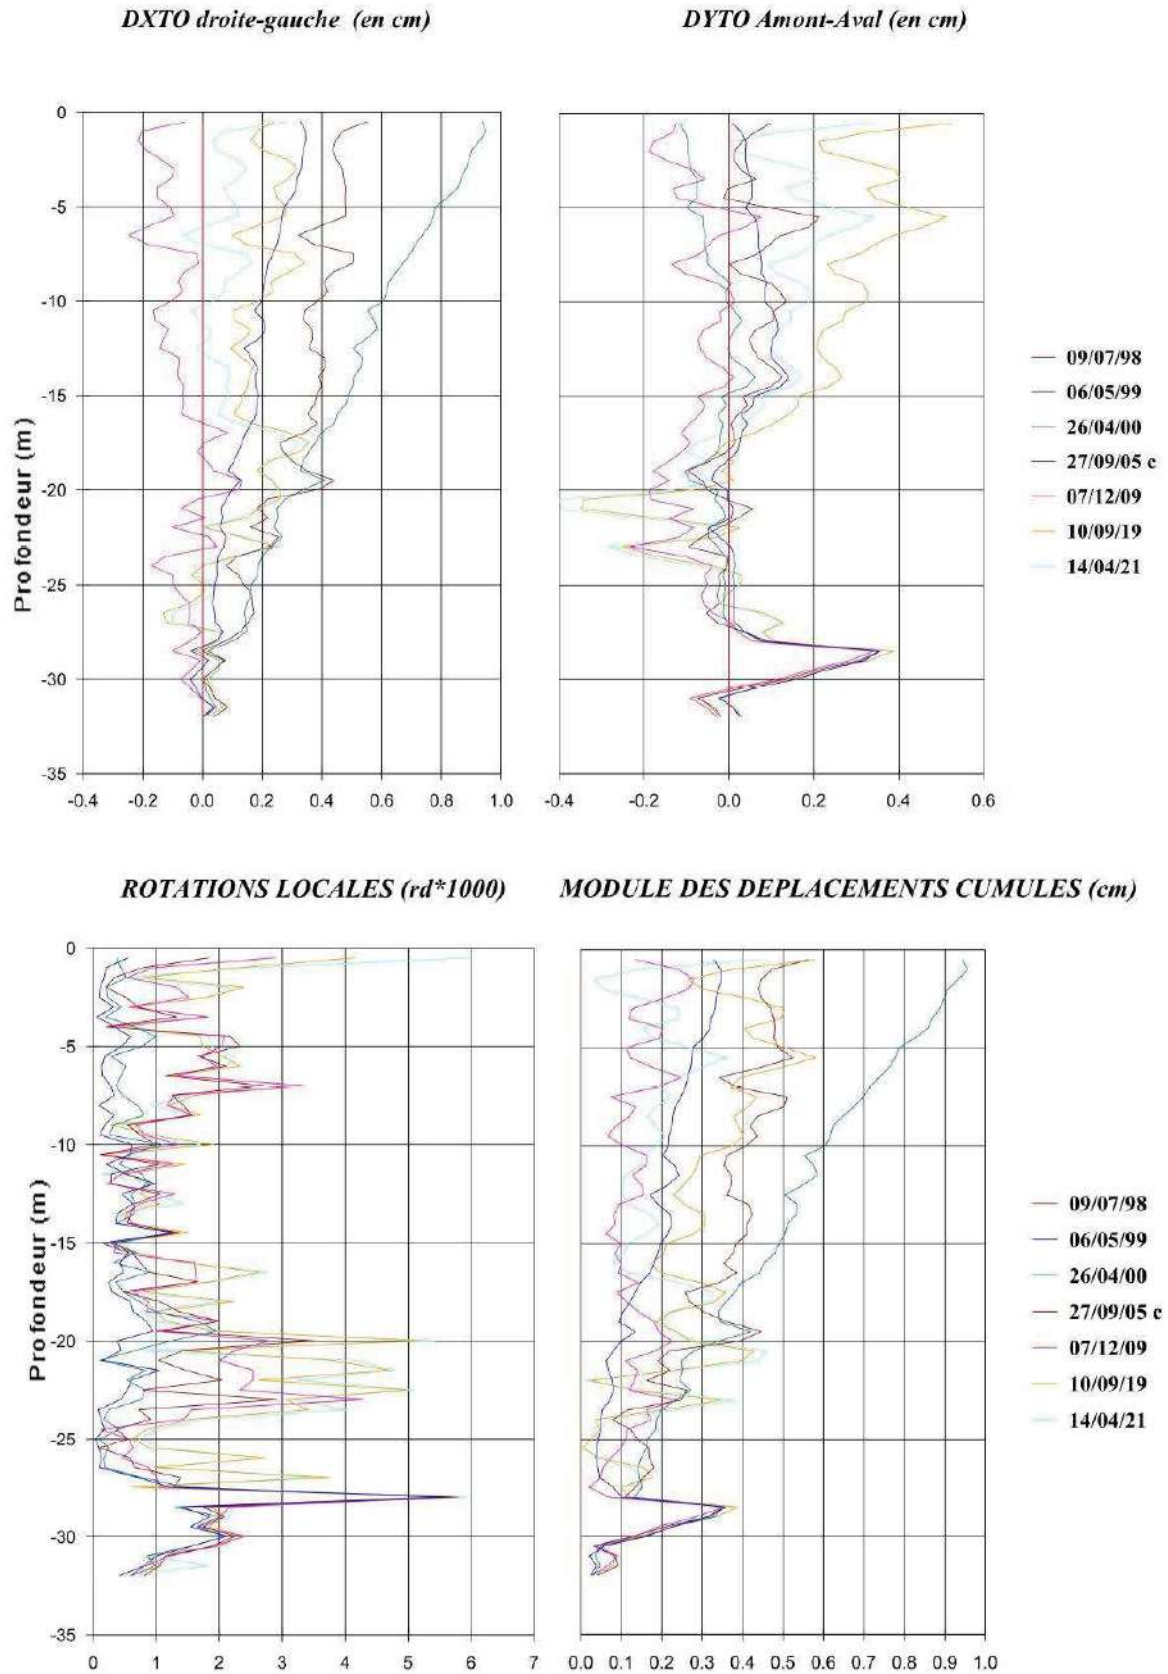
Figure 17 : Profil des mesures inclinométriques relevées sur le tube I2 depuis 1998.

**D'après les mesures relevées, le tube I2 n'a pas subi de déformation majeure et aucun mouvement significatif n'est mis en évidence.**

Sur I2, aucune corrélation entre les déformations en profondeur et les limites géologiques n'a été mise en évidence : **les mouvements s'expliquent par la nature marneuse des matériaux très sensibles à l'eau.** Ces derniers pourraient être déterminés plus finement par la **réalisation d'un carottage à proximité de I2.** En effet, des hétérogénéités lithologiques peuvent être présentes au sein de ces matériaux et pourraient mettre en évidence une surface de rupture potentielle.

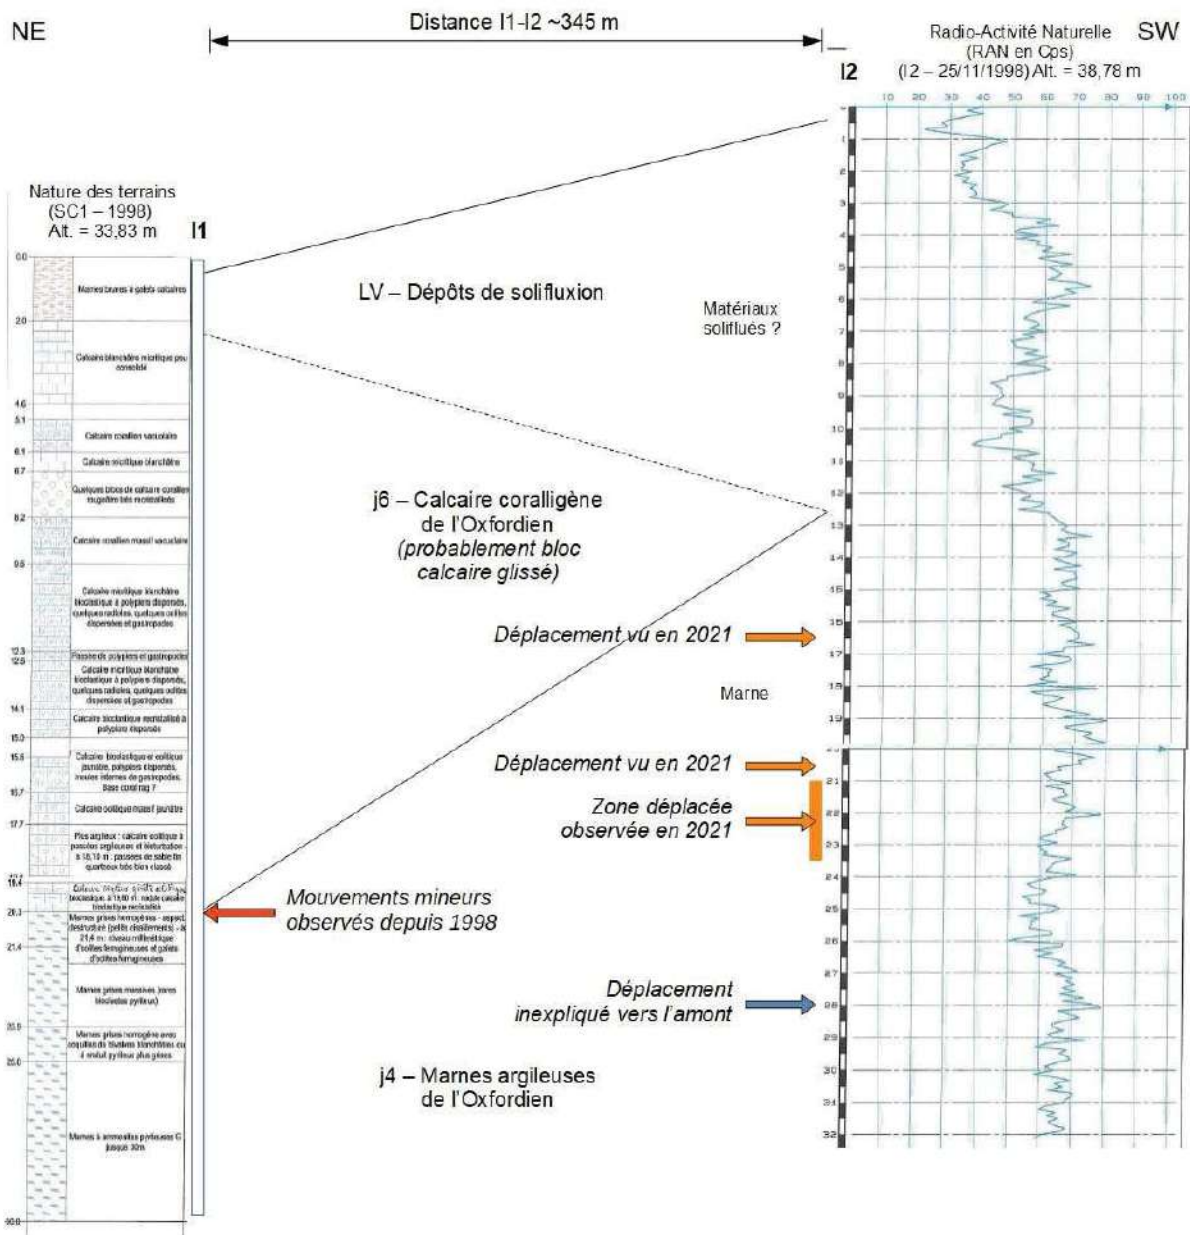
Figure 18 : Coupe schématique entre les tubes inclinométriques I1 et I2 avec recalage des pics de déplacements observés de 1998 à 2021.

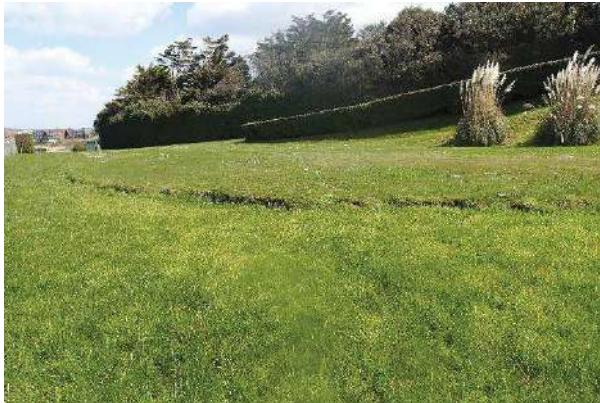
Au numéro **70** avenue du Littoral (parcelles 0168 et 1031), une fissure d'orientation générale nord-est / sud-ouest, s'étend sur environ 70 mètres de longueur dans la partie basse de la propriété et présentent une ouverture horizontale moyenne de 20 cm et un rejet vertical moyen de 25 cm (Figure 19 et Figure 20, localisation en sur la Figure 66). Elle se décompose en deux parties et se prolongeait vers l'ouest jusqu'à la limite de propriété avec la parcelle 1030 : ce prolongement coupait perpendiculairement une allée piétonne et avait déjà été remblayé lors de la visite du Cerema (Figure 21 et Figure 22, localisation en Figure 66 – voir état en février 2021 en Annexe 1).

Aux dires du propriétaire, la fissure serait apparue en janvier 2021 suite aux fortes pluies de l'hiver 2020-2021. Des témoins de suivi ont été installés afin de mesurer son écartement horizontal : l'affaissement de la partie nord-est serait lent mais continu (estimé à 4 mm par jour en février 2021 – voir Annexe 1).

Figure 19 : Fissure au sol NE-SW d'environ 70 mètres linéaires en partie basse de la parcelle 1031 (n°70).

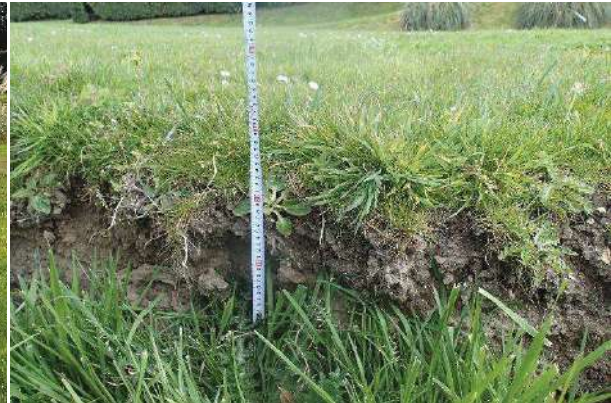
Figure 20 : Détail de la fissure de la parcelle 1031, rejet vertical entre 20 et 30 cm.

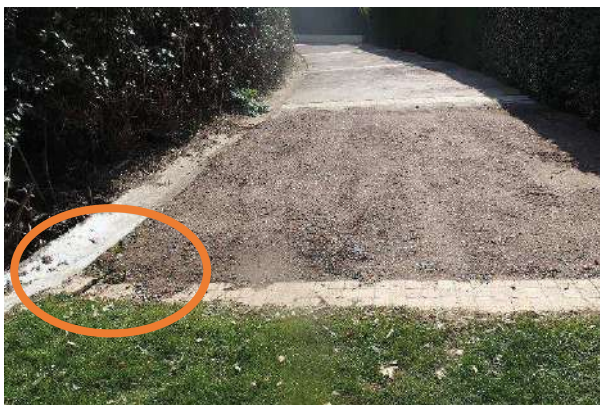
Figure 21 : Allée piétonne remblayée, zone affaissée et réparée entourée en orange ; la photo 22 a été prise dans les bambous jouxtant cette zone.

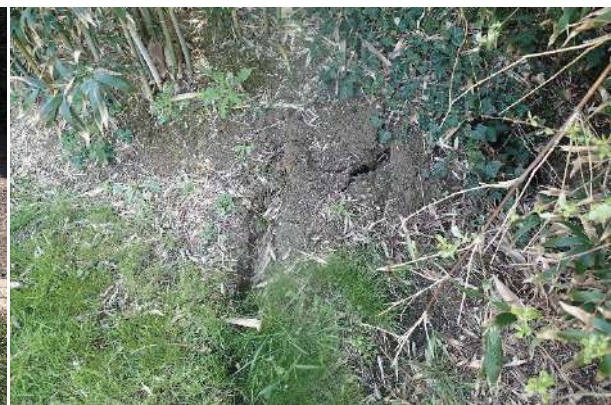
Figure 22 : Aperçu du prolongement de la fissure vers l'ouest ; les bambous sont visibles sur la gauche de la figure 21.

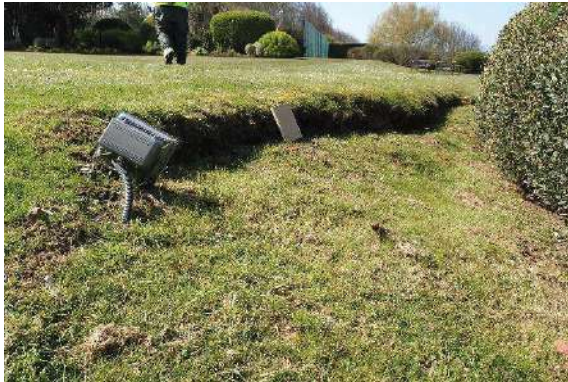
Figure 23 : Fracture au sol d'un rejet vertical d'environ 20 cm sur la parcelle 1030 (n°80) avec tassement côté nord sur environ 1 mètre de hauteur.

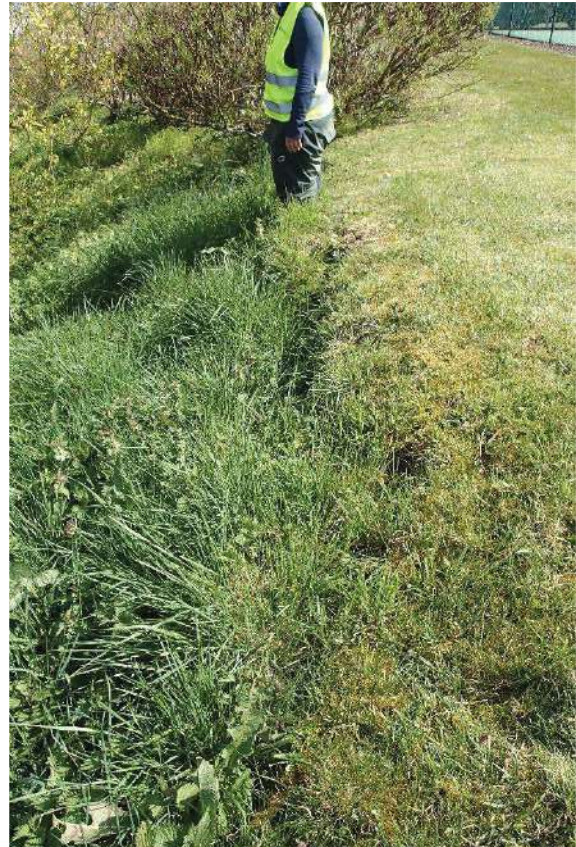
Figure 24 : Fracture ouverte au sol, d'un rejet vertical d'environ 50 cm pour 30 cm de rejet horizontal, côté nord du terrain de tennis sur la parcelle 0779 (n°80).

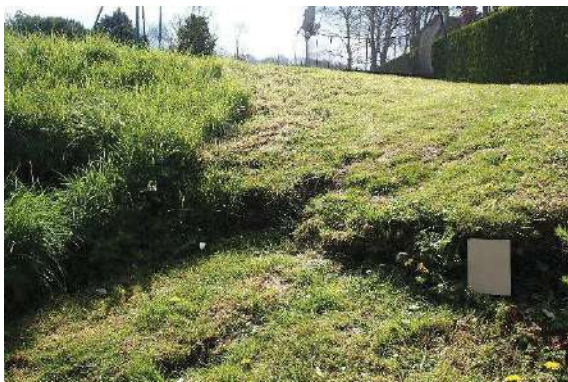
Figure 25 : Fracture au sol de 25 cm de rejet vertical et départ perpendiculairement d'une fissure sur environ 25 m linéaires, visibles dans la descente côté nord du terrain de tennis sur la parcelle 0779 (n°80).

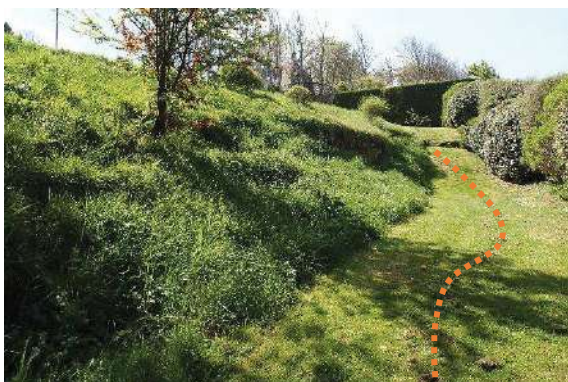
Figure 26 : Fissure au sol d'environ 25 m linéaires sur le cheminement piétonnier de la parcelle 0779 (n°80).

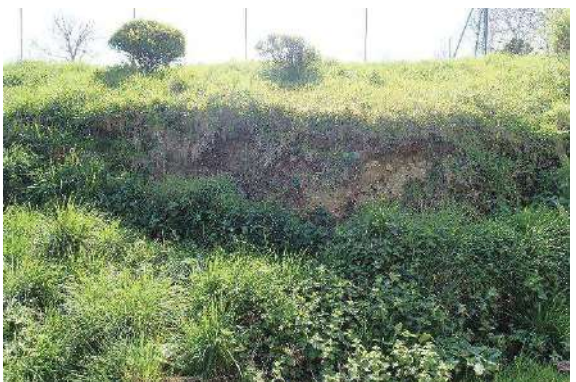
Figure 27 : Fracture avec rejet vertical d'environ 1 m au nord du terrain de tennis sur la parcelle 0779 (n°80).

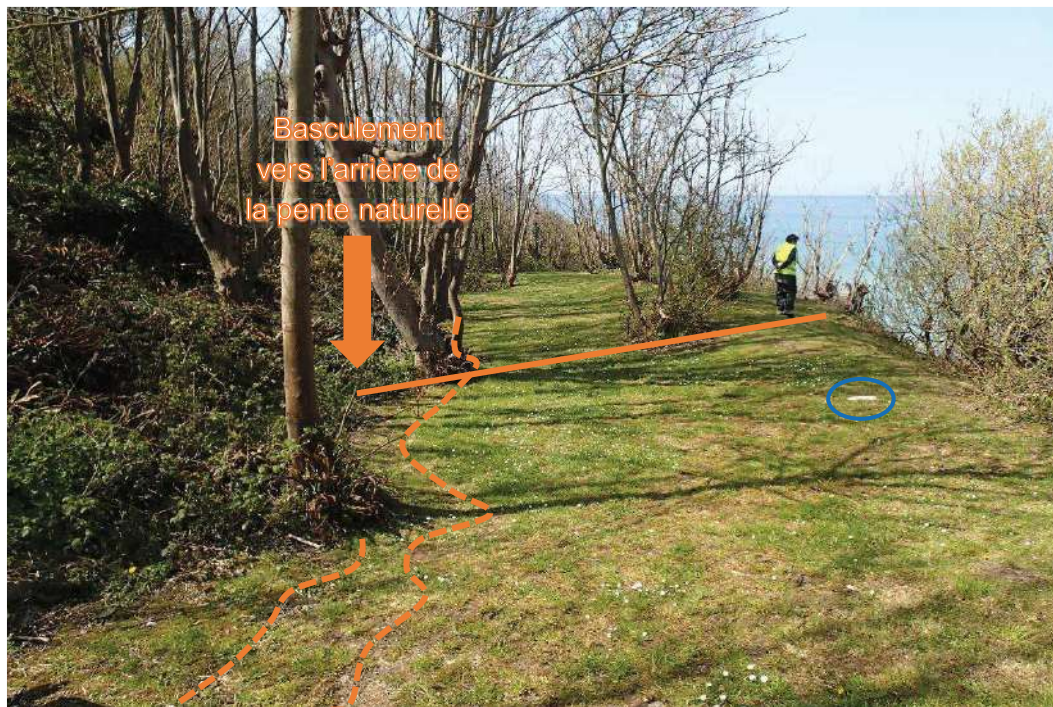
En contrebas de la propriété, un basculement général vers le sud est visible accompagné d'une fissure au sol (Figure 28) : cette morphologie est typique de la tête d'un glissement de terrain rotationnel (Figure 29). Des fissures, parallèles à ce basculement, ont été également observées côté nord (Figure 30, localisation en Figure 66).

Figure 28 : Affaissement général vers l'arrière de la pente naturelle, en contrebas de la parcelle 0779 (n°80), morphologie typique d'un basculement en tête de glissement rotationnel ; en pointillés orange, des fissures sont visibles au sol (repère visuel pour faire le lien avec la figure 30 par la petite plaque béton entourée en bleu).

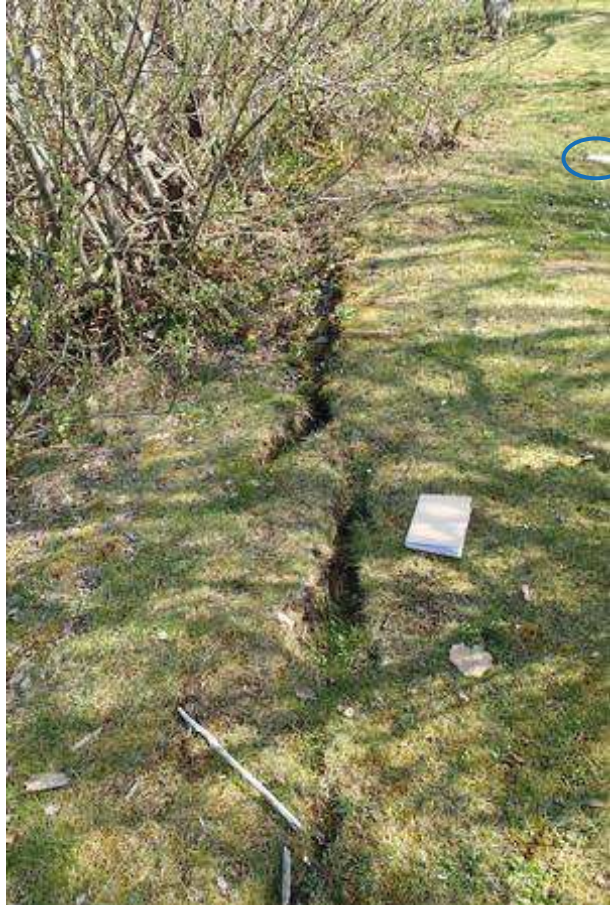
Figure 30 : Fissure au sol ouverte présentant un rejet horizontal d'environ 10 cm, parallèle au basculement observé en contrebas de la parcelle 0779 (n°80) (repère visuel pour faire le lien avec la figure 28 par la petite plaque béton entourée en bleu).

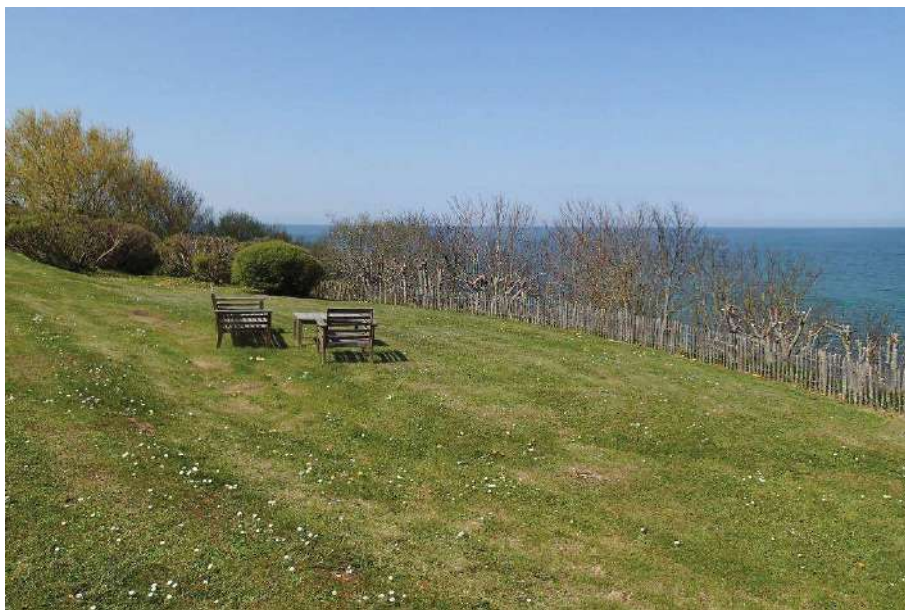
À noter qu'une autre zone présentant le même type affaissement général a été observée en partie haute de la parcelle 1030 (même secteur que la Figure 23) mais cet affaissement semble stabilisé (Figure 31).

Figure 31 : Zone affaissée stabilisée en partie haute de la parcelle 1030 (n°80).

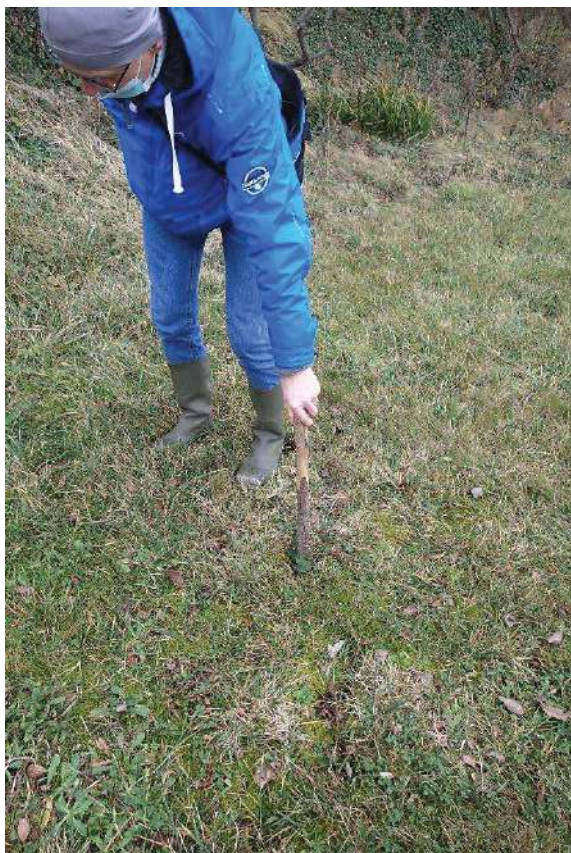
*Figure 32 : Fissure au sol ouverte en contrebas de la parcelle 1050 (n°82).*

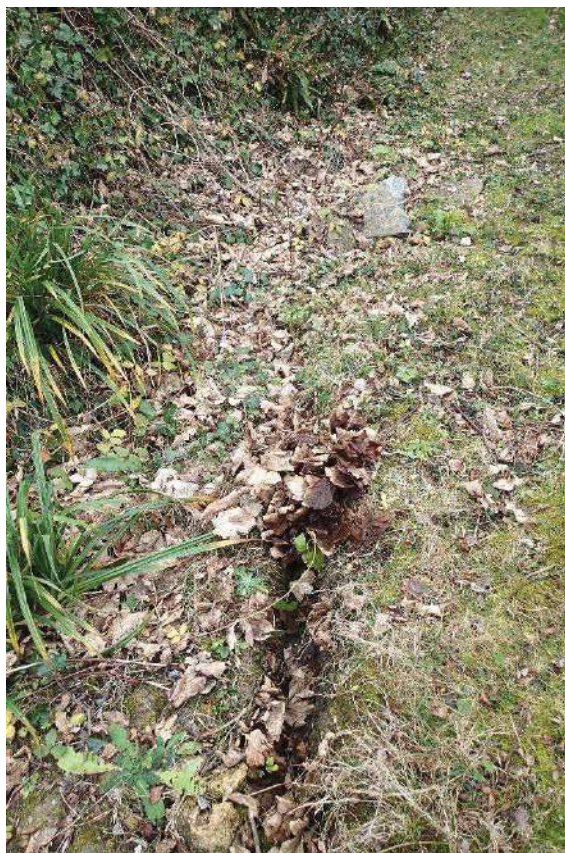
*Figure 33 : Fissure ouverte d'environ 15 cm observée sur un cheminement piétonnier en parcelle 1050 (n°82).*

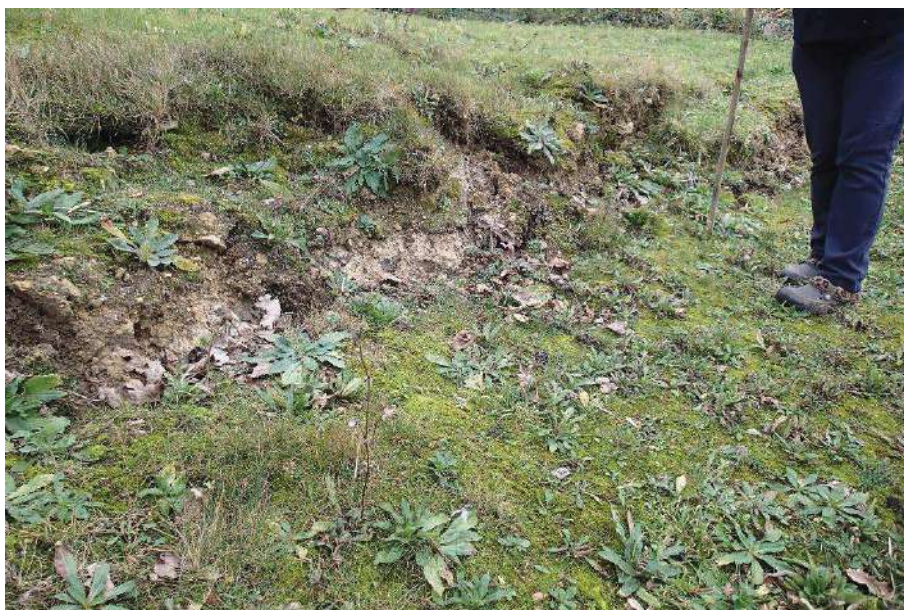
*Figure 34 : Fracture du sol en amont d'une zone affaissée d'environ 50 cm (rejet vertical) ; cette fissure NE-SW traverse les parcelles 1000 et 1049 sur environ 25 mètres linéaires.*

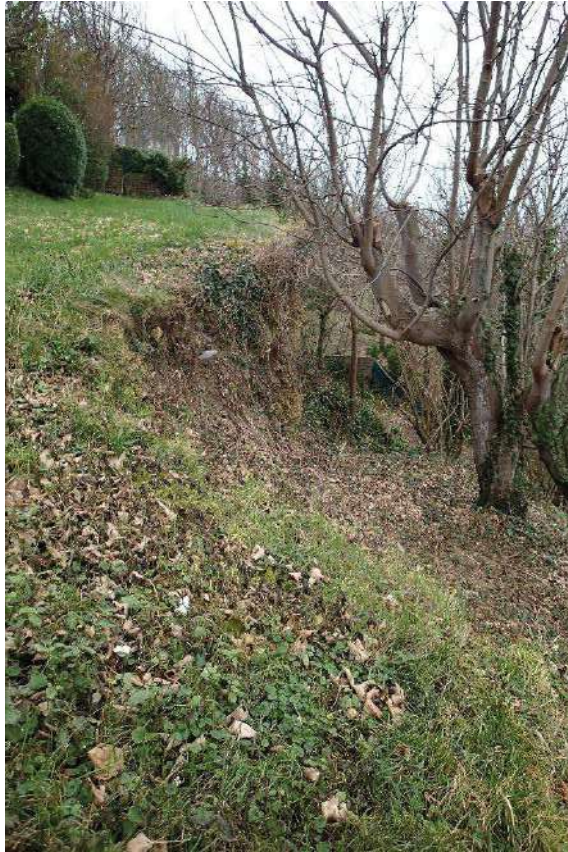
Figure 35 : Falaise abrupte sur la parcelle 1050 (n°82).

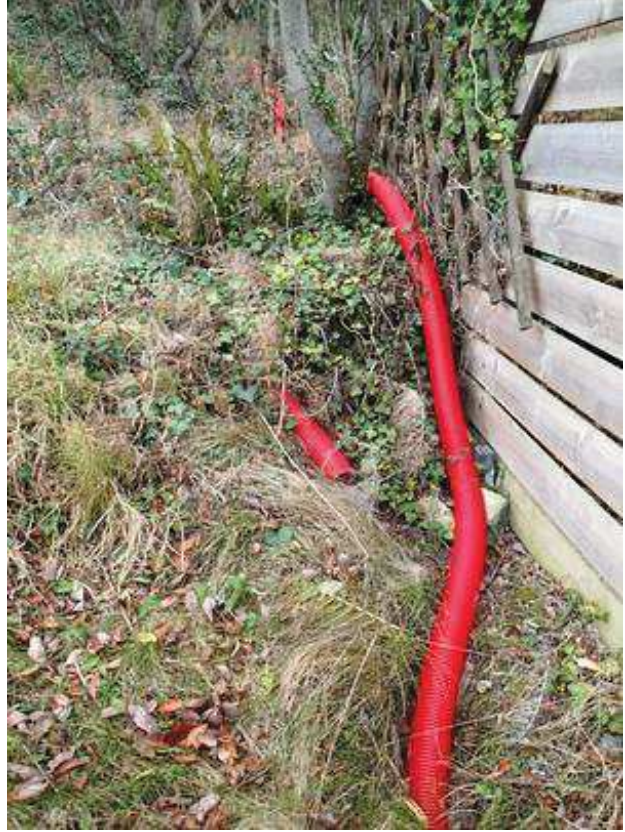
Figure 44 : Canalisations en surface avec évacuation dans le terrain, en limite de parcelles 1050/1049 (n°82).

- supprimer toute évacuation d'eau dans les terrains,
  - assurer une collecte et un drainage des eaux météoriques et des résurgences avec une évacuation uniquement en pied du versant (vérifier l'absence de fuites si installations existantes),

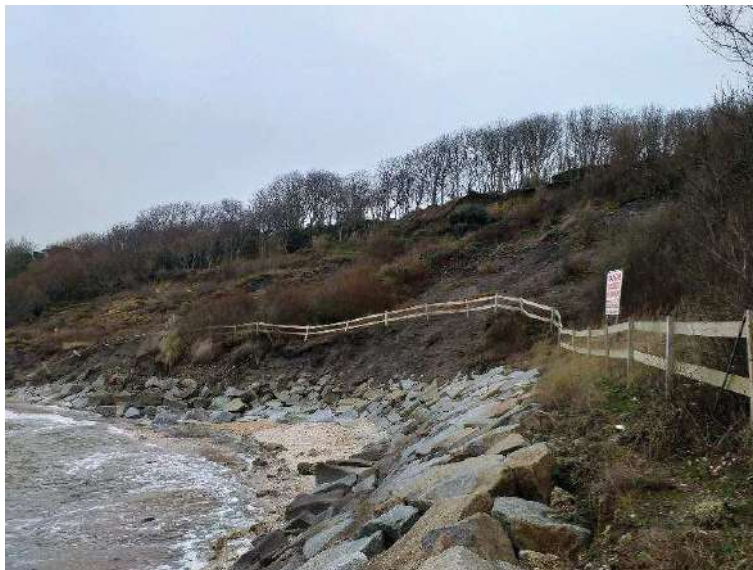
Figure 45 : Terrains glissés à l'est du pointement rocheux (parcelles 1000 – n°82 et 0999 – n°96).

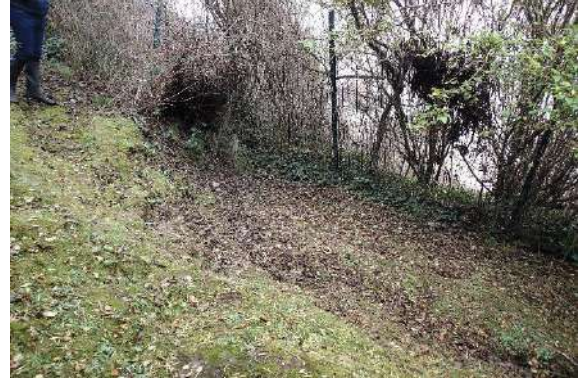
Figure 47 : Affaissement de 70 cm de rejet vertical avec fracture en arrière, à l'ouest du pointement rocheux (parcelle 0035 – n°96).

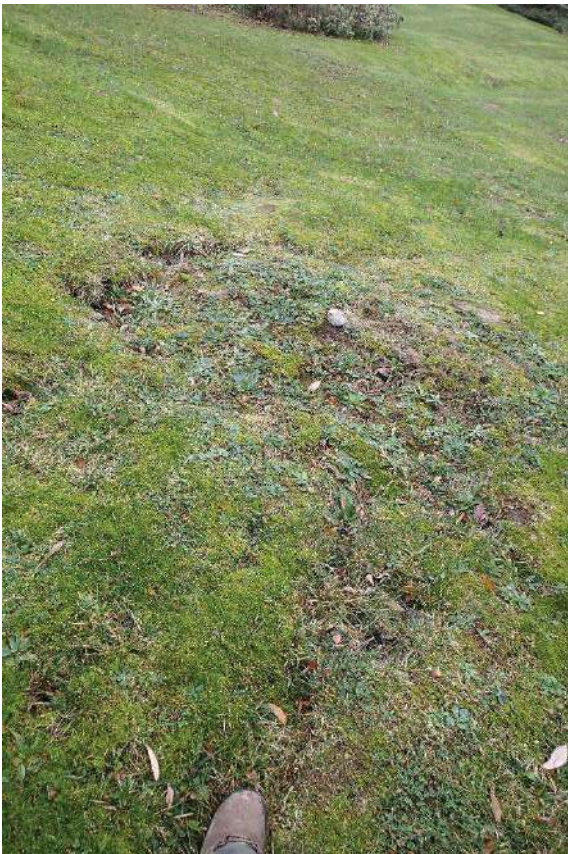
Figure 48 : Fissure eau sol en contrebas de la propriété de la parcelle 0035 (n°96), détail de l'affaissement de la Figure 49.

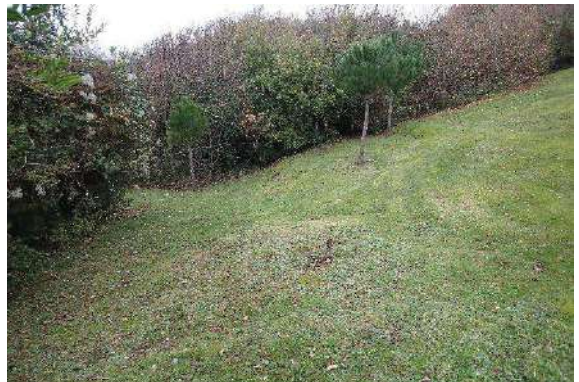
Figure 49 : Affaissement général en contrebas de la parcelle 0035 (n°96).

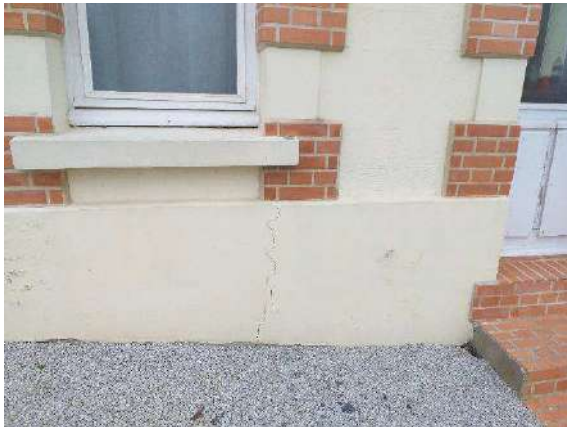
À noter également que des fissures ainsi qu'un affaissement de l'escalier et de la terrasse nord ont été observés sur l'ancienne maison du gardien du numéro 96 (Figures 50 et 51).

Figure 50 : Fissures en façade est de la maison de gardien de la propriété du n°96 (parcelle 0035).

- Installer des **fissuromètres** (jauge de type G1 par exemple) sur les bâtiments,
- Effectuer des **mesures de vibration** dans l'avenue du Littoral pour évaluer l'impact du passage des véhicules sur les terrains,

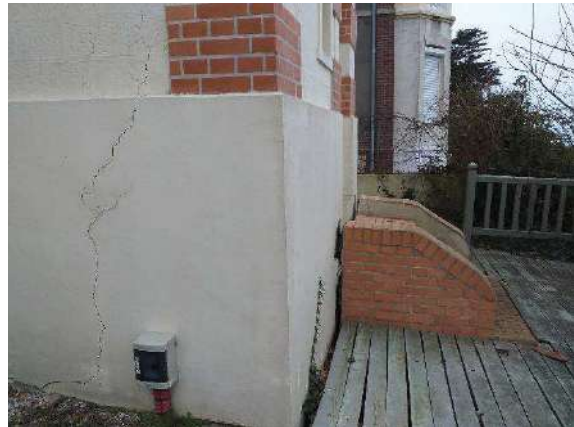
Figure 51 : Fissure, escalier décollé et terrasse affaissée, façade nord de la maison de gardien de la propriété du n°96 (parcelle 0035).

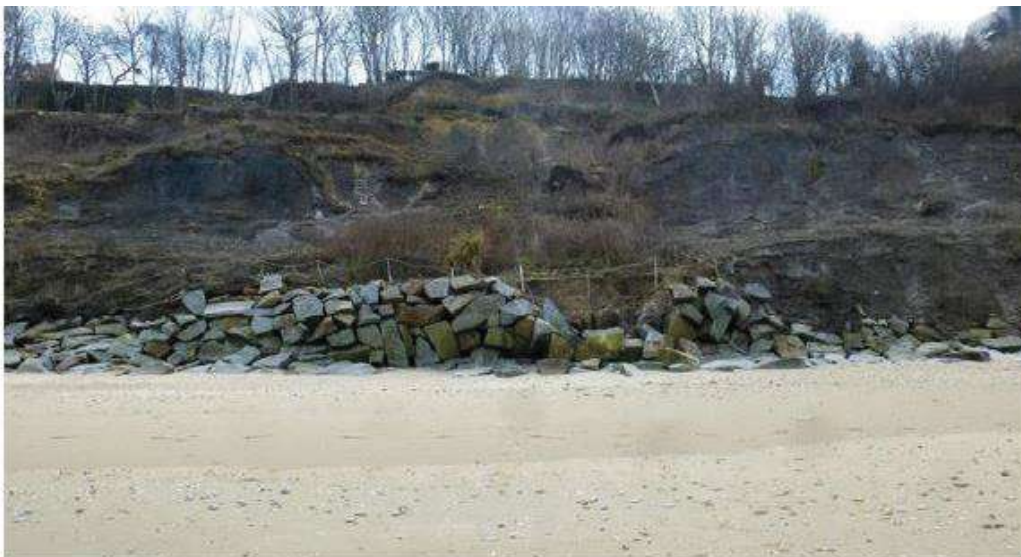
Un enrochement a été aménagé dans l'anse de Bénerville en 2008 (Cerema, 2019). En 2015, il était déjà recouvert de marnes et endommagé par la poussée du glissement de terrain actif au droit du numéro 82 (Figure 77). « Si cet ouvrage peut contribuer à réduire l'érosion du pied de versant, il n'empêche nullement le versant de continuer de glisser » (Cerema, 2019).

Figure 77 : Enrochement partiellement détruit par le glissement de terrain actif au droit des parcelles du numéro 82, dans l'anse de Bénerville (cliché Nathan Savary, 2015 ; in Cerema, 2019).

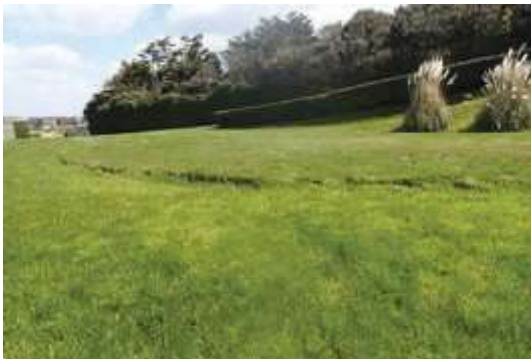
Figure 3 : Fissure au sol NE-SW d'environ 70 m de longueur, en contrebas du n°70.

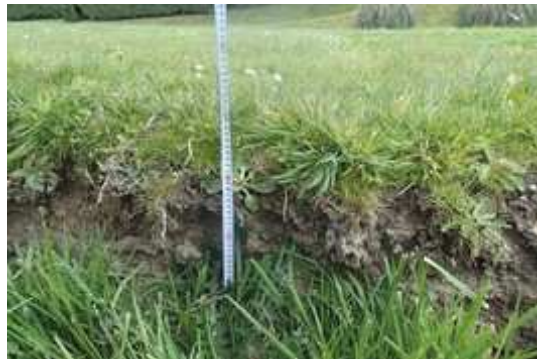
Figure 4 : Détail de la fissure (rejet vertical de 20 cm).

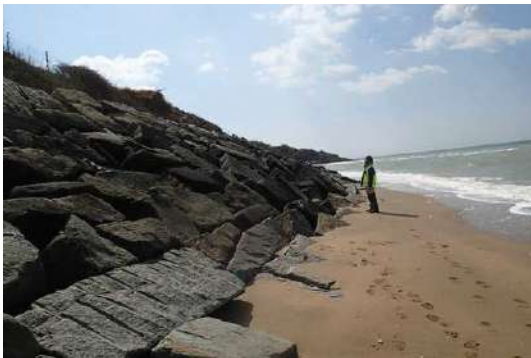
Figure 5 : Enrochements déformés au droit de la propriété du n°70.

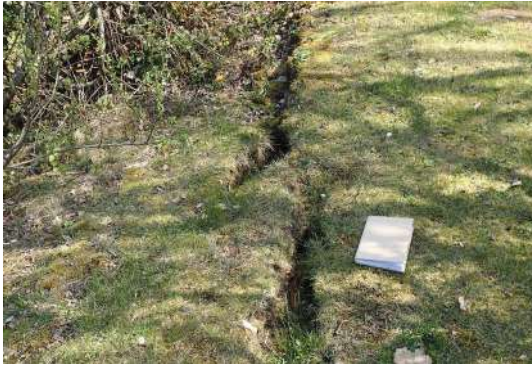
*Figure 9 : Fissure au sol ouverte présentant un rejet horizontal d'environ 10 cm en contrebas de la propriété du n°80.*

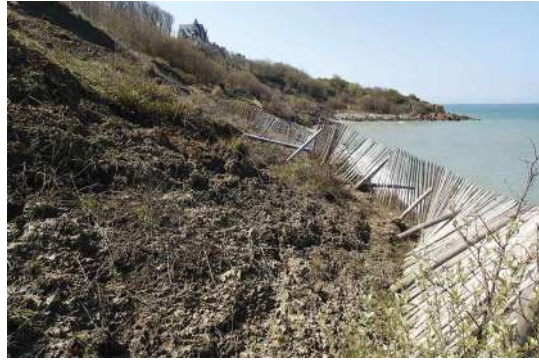
*Figure 10 : Ganivelles couchées en pied du glissement de terrain observé au droit de la propriété du n°80.*

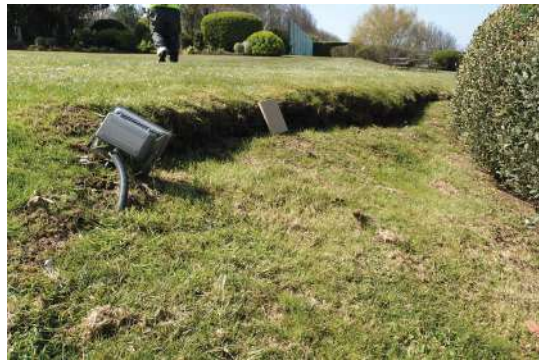
*Figure 12 : Fracture au sol d'un rejet vertical d'environ 20 cm entre le terrain de tennis et la maison de la propriété du n°80.*

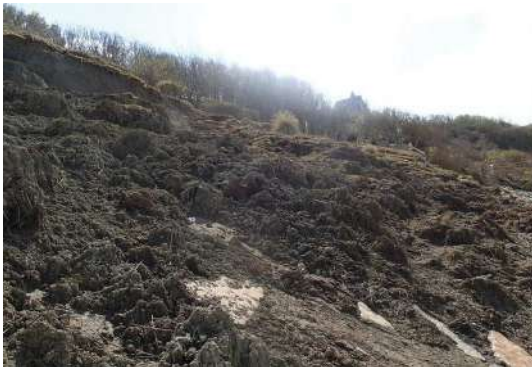
*Figure 13 : Enrochements recouverts par les terrains glissés au droit du n°82.*
