| Section Dives-Orne N° 1 | Digues en terre de la Dives |
| Commune | Dives-sur-Mer et Cabourg |
| Nature du tronçon | Digue fluviale |

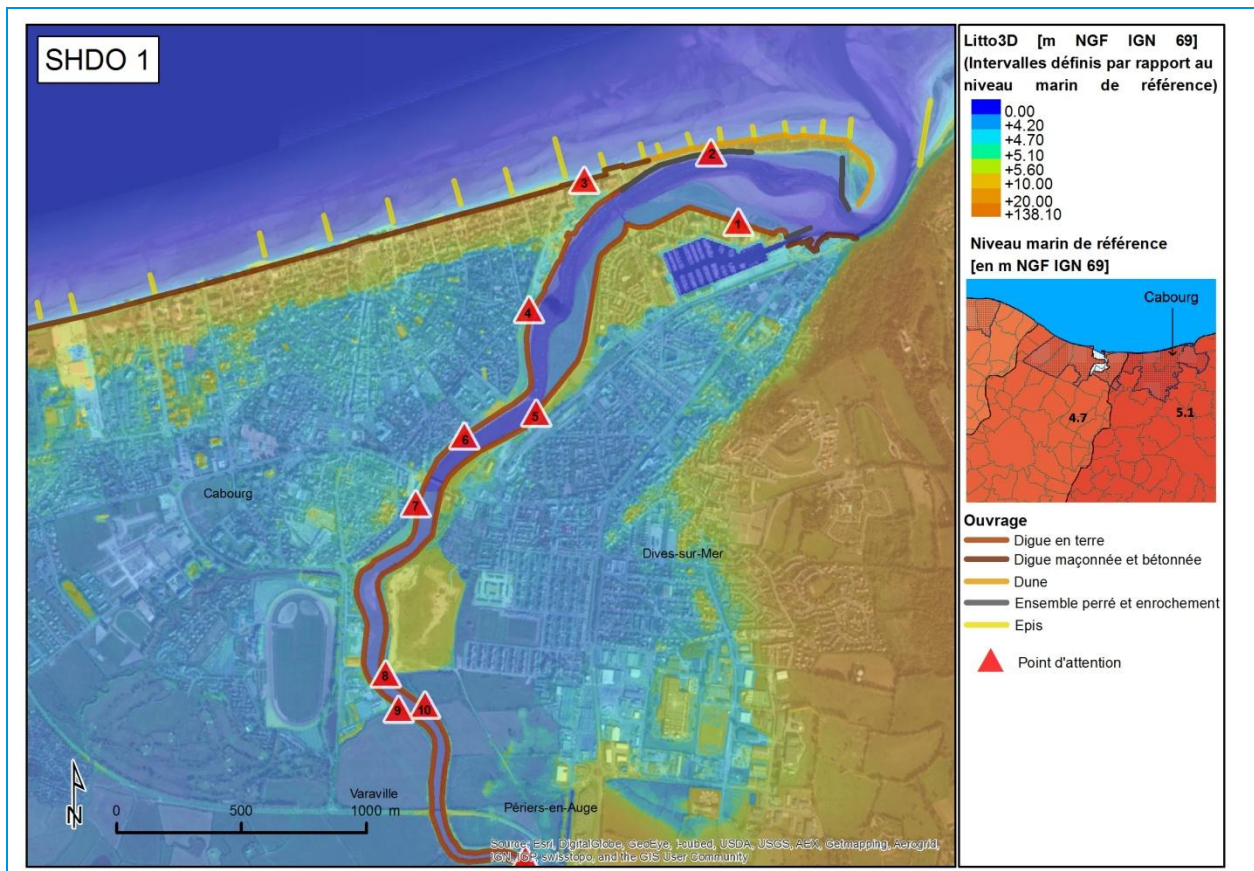
| Topographie | |

| Point(s) d'attention | <p>3 points d'attention:</p> <ul style="list-style-type: none"> Sur Dives: au niveau de la Gare et au sud du pont Sur Cabourg: zone basse au niveau de l'Impasse Poincaré |

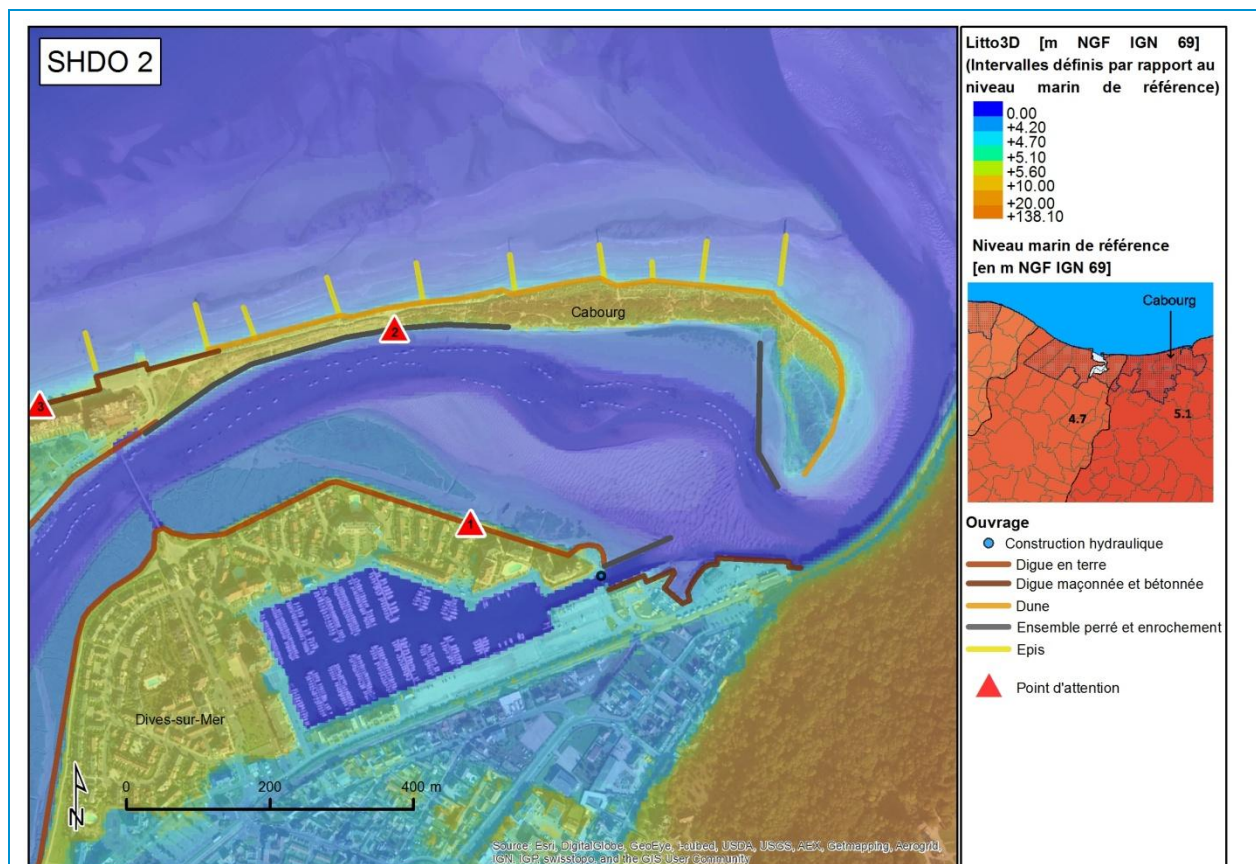
| Topographie | |

| Point(s) d'attention | Point 2 au niveau de la largeur minimale de la dune. |

| Maîtrise d'ouvrage | <p>Les épis longeant la Pointe de Cabourg sont en mauvais état. Les 4 derniers épis vont être refaits début 2014 en enrochements. Les anciens épis ont également été endommagés et renforcés récemment sur la partie haute de la plage. Epis efficaces.</p> <p>Le cordon dunaire réalisé au 19^{ème} siècle est en bon état. Son propriétaire est le DPM, son gestionnaire est la ville de Cabourg.</p> |

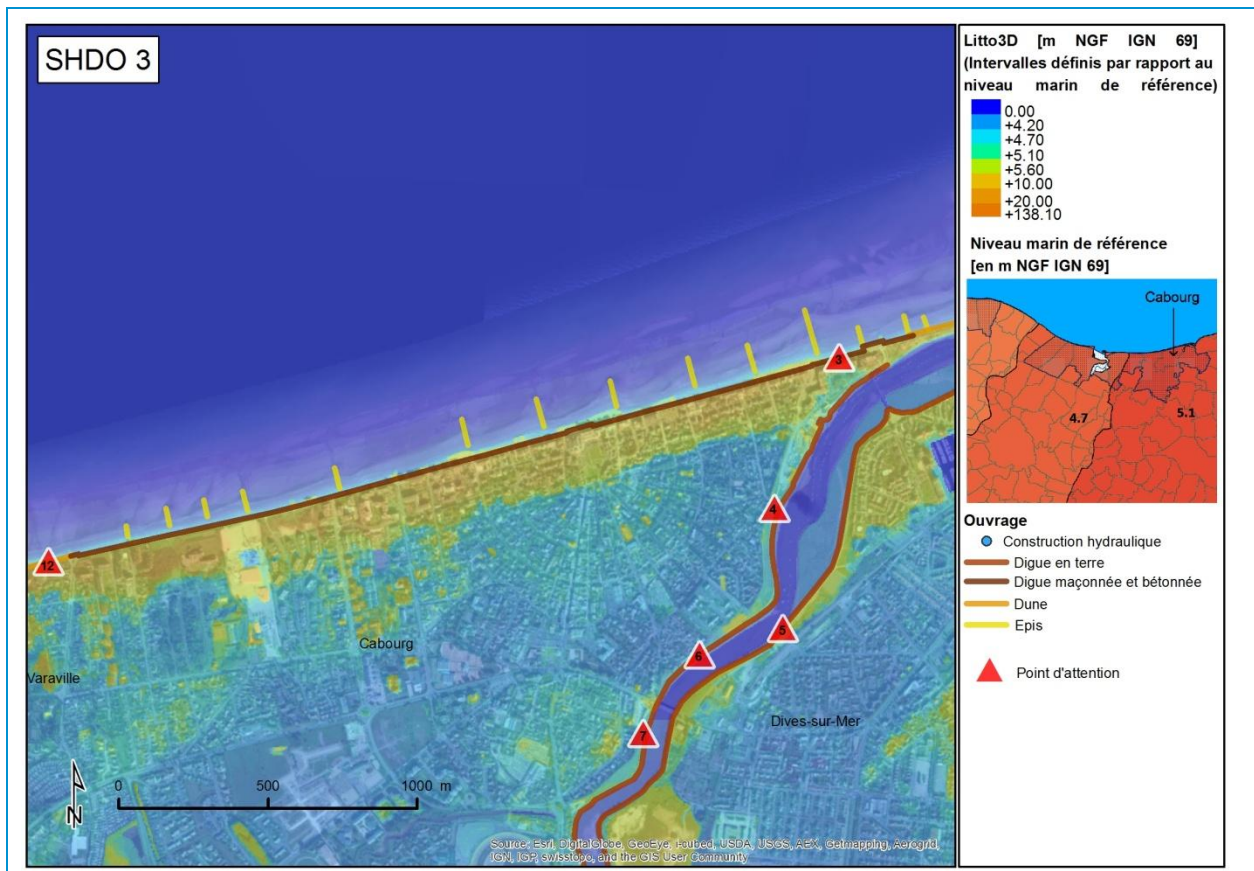
| Topographie | |

| Point(s) d'attention | Point 3 : largeur minimale du perré au niveau de la voie communale de la résidence Cap Cabourg, arrière-pays à ±5.2m IGN69 |

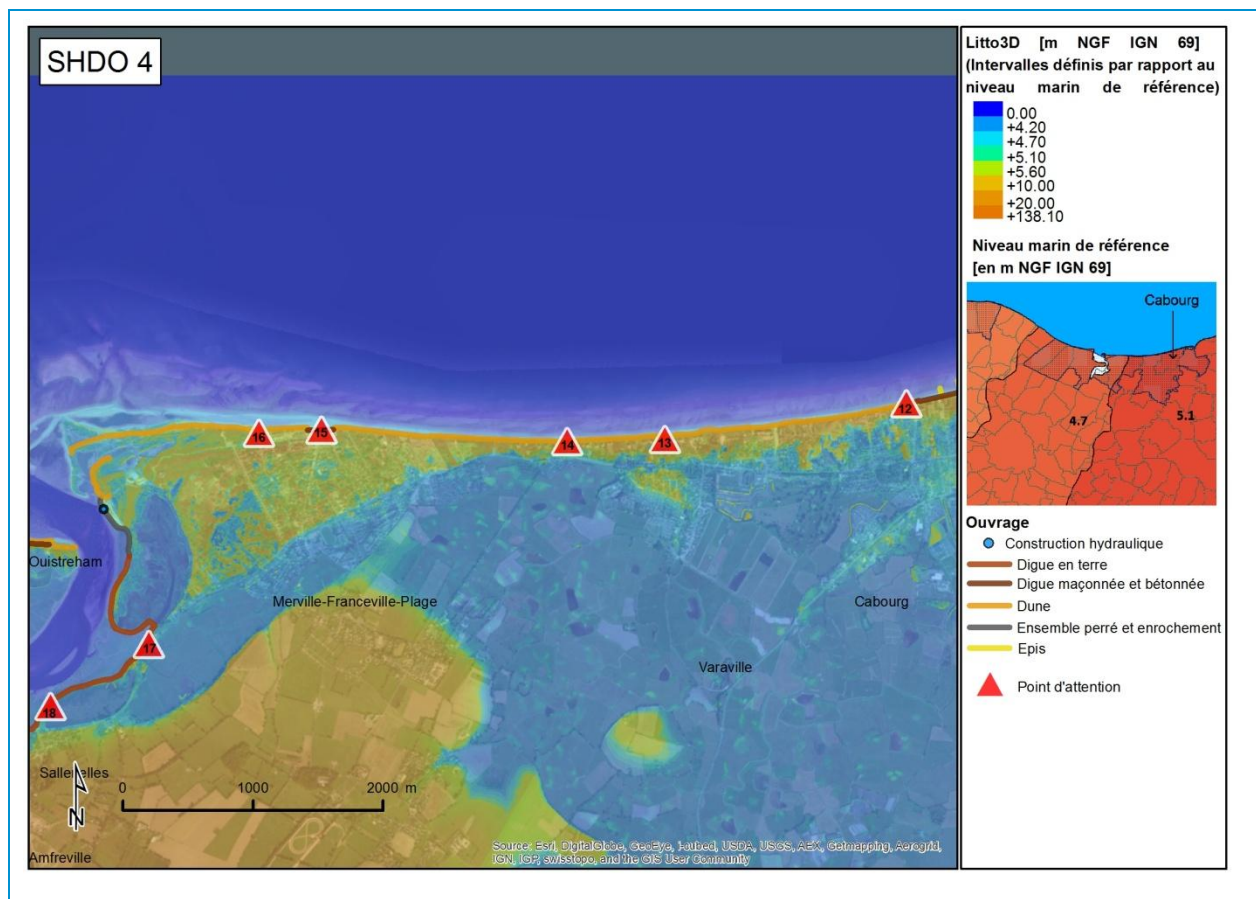
| Topographie | |

| <p>Point(s) d'attention</p> | <p>Plusieurs profils faibles trouvés:</p> <ul style="list-style-type: none"> Point 12 (les Panoramas) et 13 (Rue de Bracke Morel): points bas et minces de la dune Point 14 : faible largeur de la dune, exposant la zone basse (Le Clos des Dunes en cas de brèche) Point 15 : le perré du parking de Franceville-Plage est un point bas par rapport aux dunes Point 16 : passage piétonnier à travers la dune au niveau du croisement Bd. Wattier – Av. de Pont l'Evêque |

| Maîtrise d'ouvrage | Cordon dunaire en bon état, existence d'une brèche dans la dune à la sortie de Merville-Franceville en allant vers Sallenelles liée à un passage humain. |

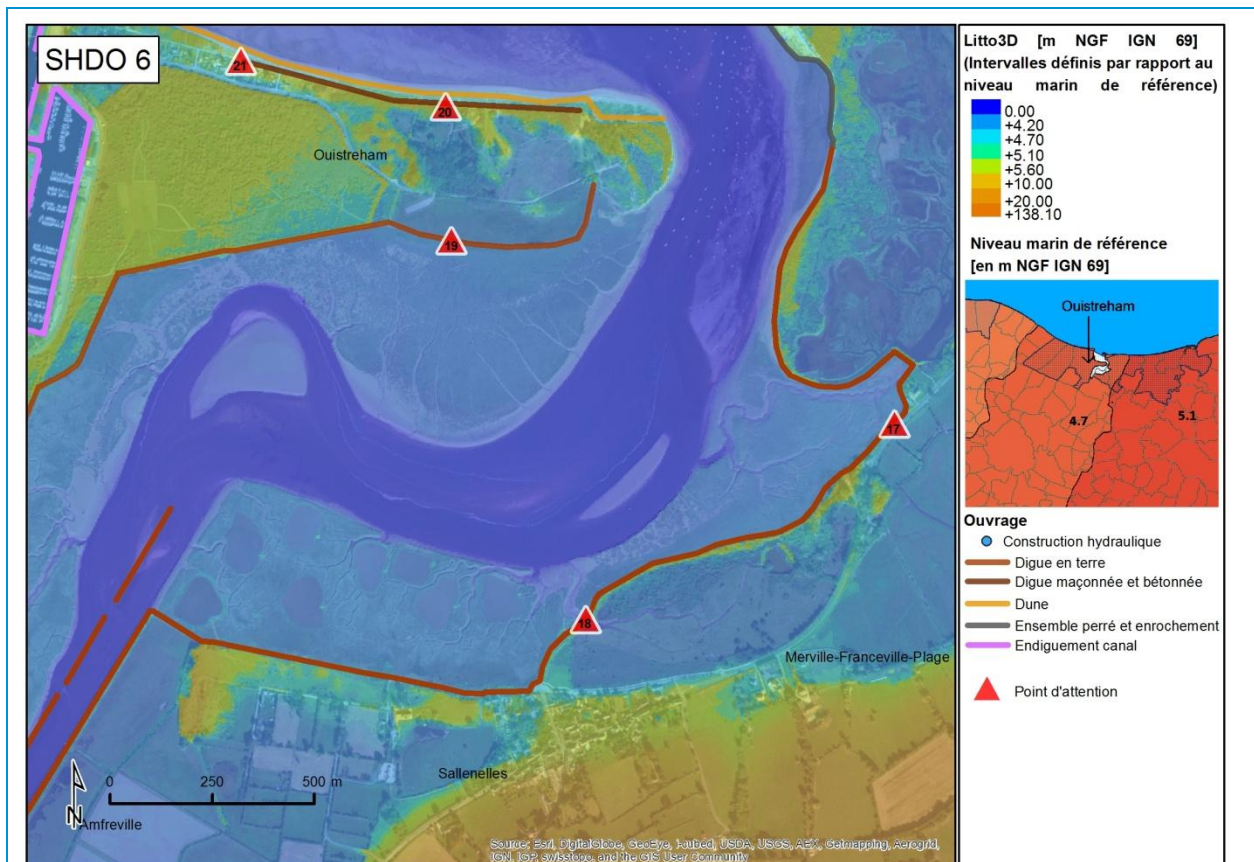
| Topographie | |

| <p>Point(s) d'attention</p> | <p>Deux points d'attention: largeur de digue minimale:</p> <ul style="list-style-type: none"> ● Point 17 : Le Moulin du Buisson ● Point 18 : Les Terrains François: vanne du Flet de Graye <p>Largeur et hauteur de la digue d'Asnelles (berges de l'Orne, Ouest) très homogènes</p> |

| Maîtrise d'ouvrage | En 1995, les berges étaient très abîmées (zone de faiblesse notamment liées aux terriers creusés par les animaux). |

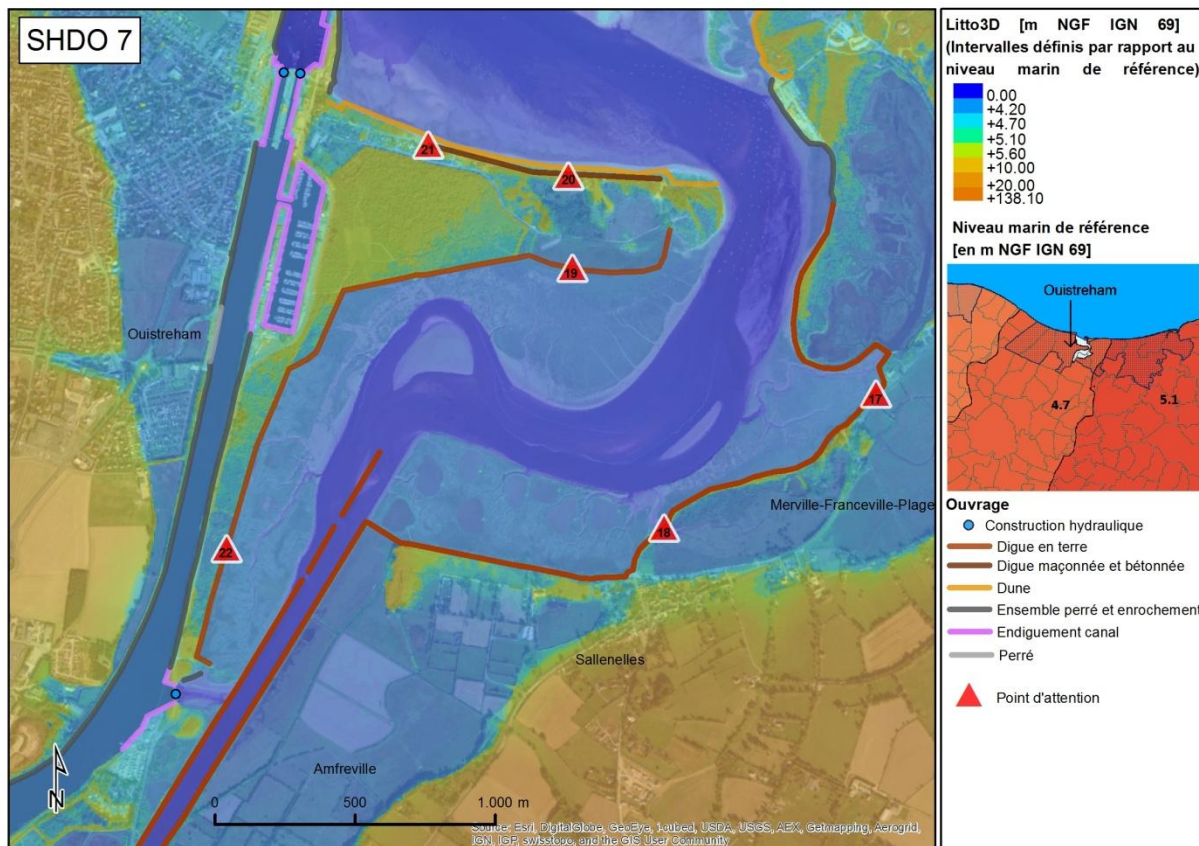
Topographie

| Point(s) d'attention | Point 19 : Brèche dans la digue Point 20 : Faible altimétrie de la digue permettant la submersion de la zone entre le port de plaisance et le déversoir du Maresquier. |

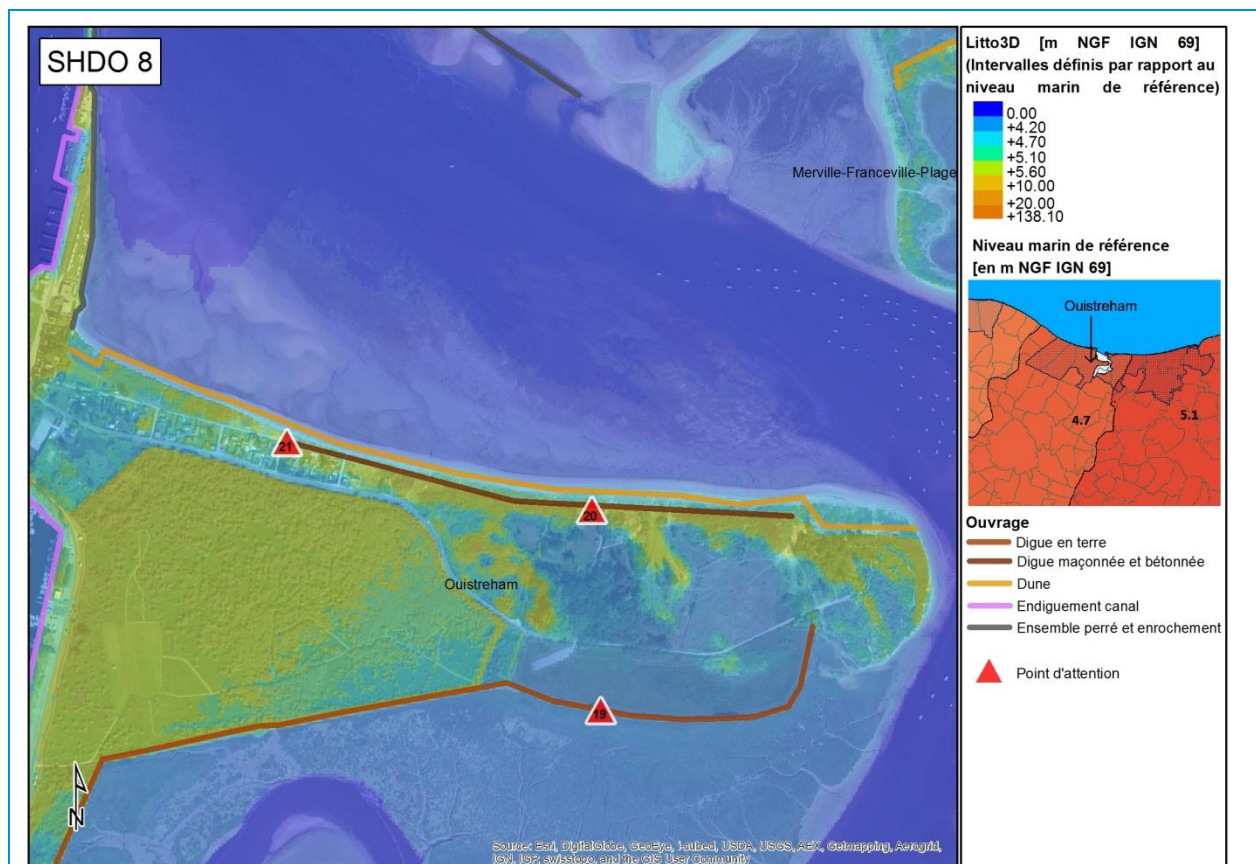
| Topographie | |

| <p>Point(s) d'attention</p> | <p>Point 20 : point de faible altimétrie de la dune, protégeant une zone plus basse</p> <p>Point 21 : localisation de la brèche de 2001</p> |

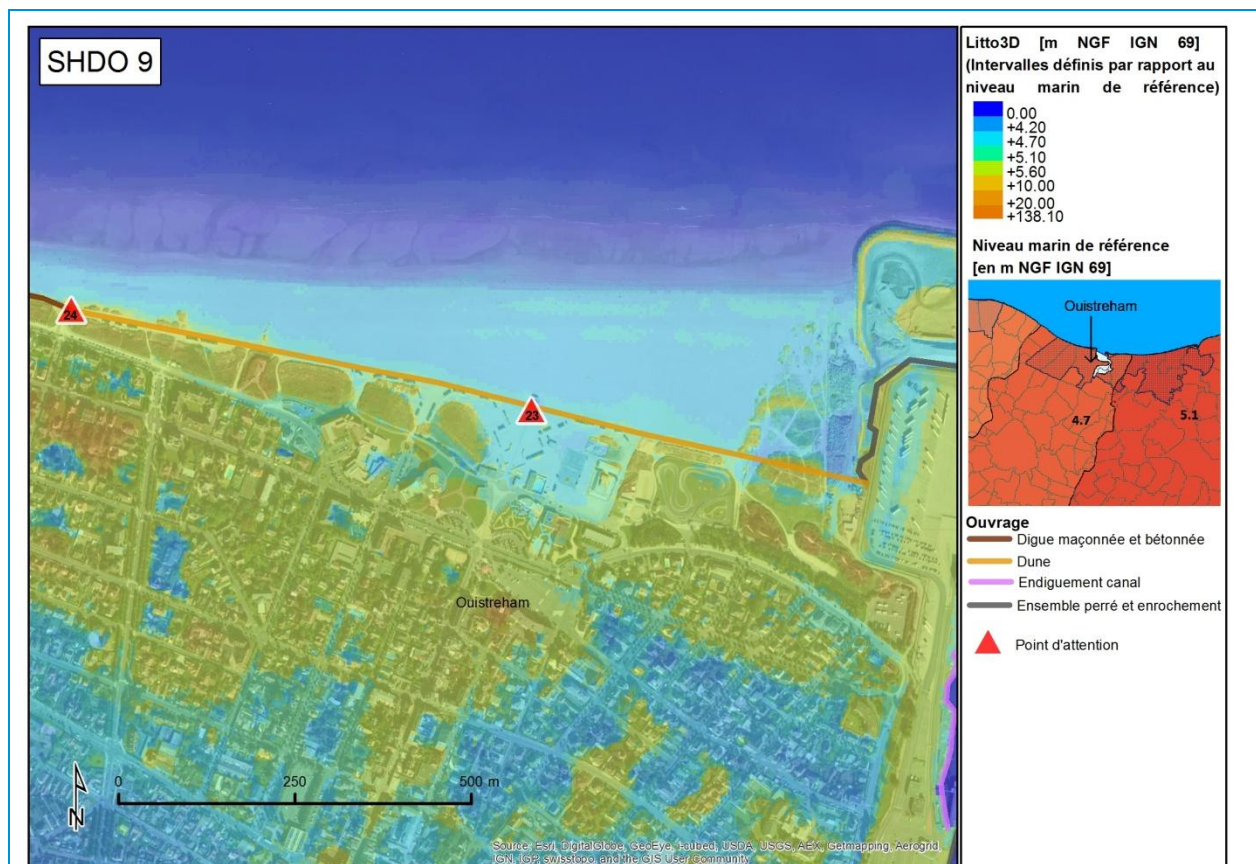
| Topographie | |

| Point(s) d'attention | Point 23 : absence de dune au niveau de la place Alfred Thomas (terrain néanmoins non en cuvette) |

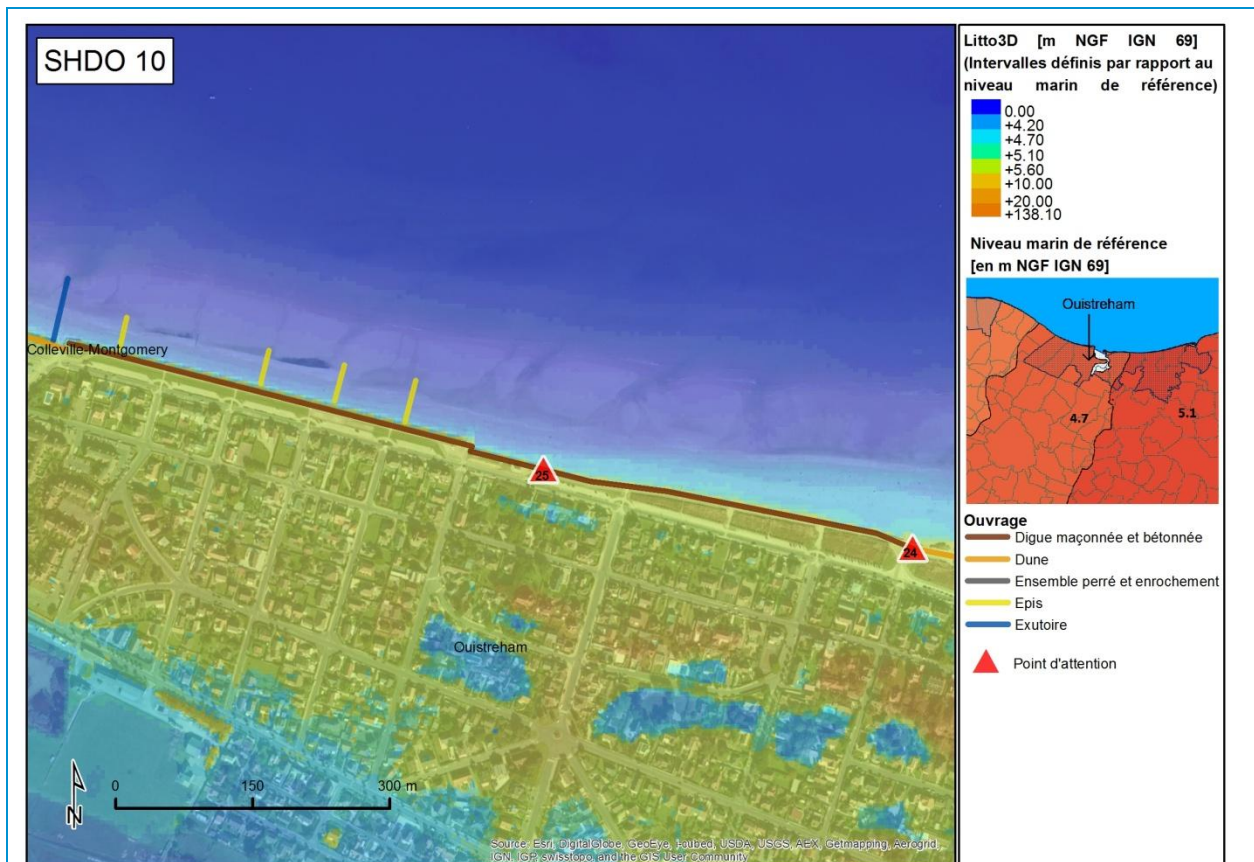
| Topographie | |

| Point(s) d'attention | <p>Perré relativement homogène. Deux points d'attention trouvés:</p> <ul style="list-style-type: none"> • Au poste de secours no. 2 (point 24) • A l'Est de la cale de mise à l'eau de l'Avenue C. Delavigne (point 25) |

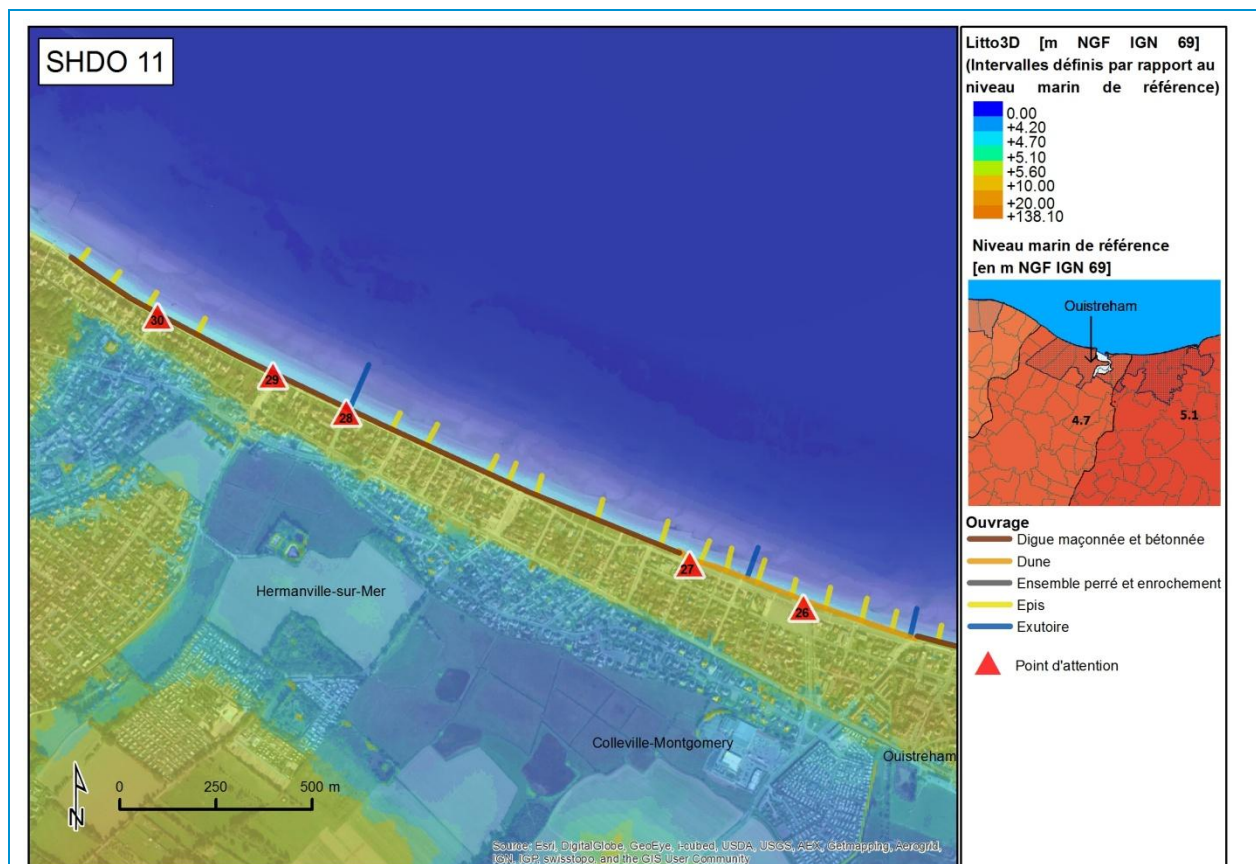
| Topographie | |

| <p>Point(s) d'attention</p> | <p>Point 26 : rupture partielle de la dune en 2005 (carte TRI Dives-Ouistreham)</p> <p>Point 27 : rue Amiral Courbet, faible altimétrie</p> <p>Point 28 : Rue Félix Faure</p> <p>Point 29 : Place du Cuirassé Courbet</p> <p>Point 30 : Rue A.Fichot</p> |

| | <p>Remontées de nappes phréatiques.</p> <p>2001 : inondation par remontée de nappe.</p> <p>2005: submersion marine avec rupture partielle de la dune et érosion sur 150m. Les enrochements ont également démolis partiellement. Une partie du littoral inondée (partie haute de la dune + piste cyclable). Aucune inondation derrière la dune.</p> <p>2009 : inondations et coulées de boues du 25 au 26 Juin</p> <p>De manière générale, les zones d'accès aux plages sont régulièrement démolies du fait du sapement des vagues. De plus, à chaque tempête, du sable est déposé sur la digue, les voies publiques et habitations.</p> |

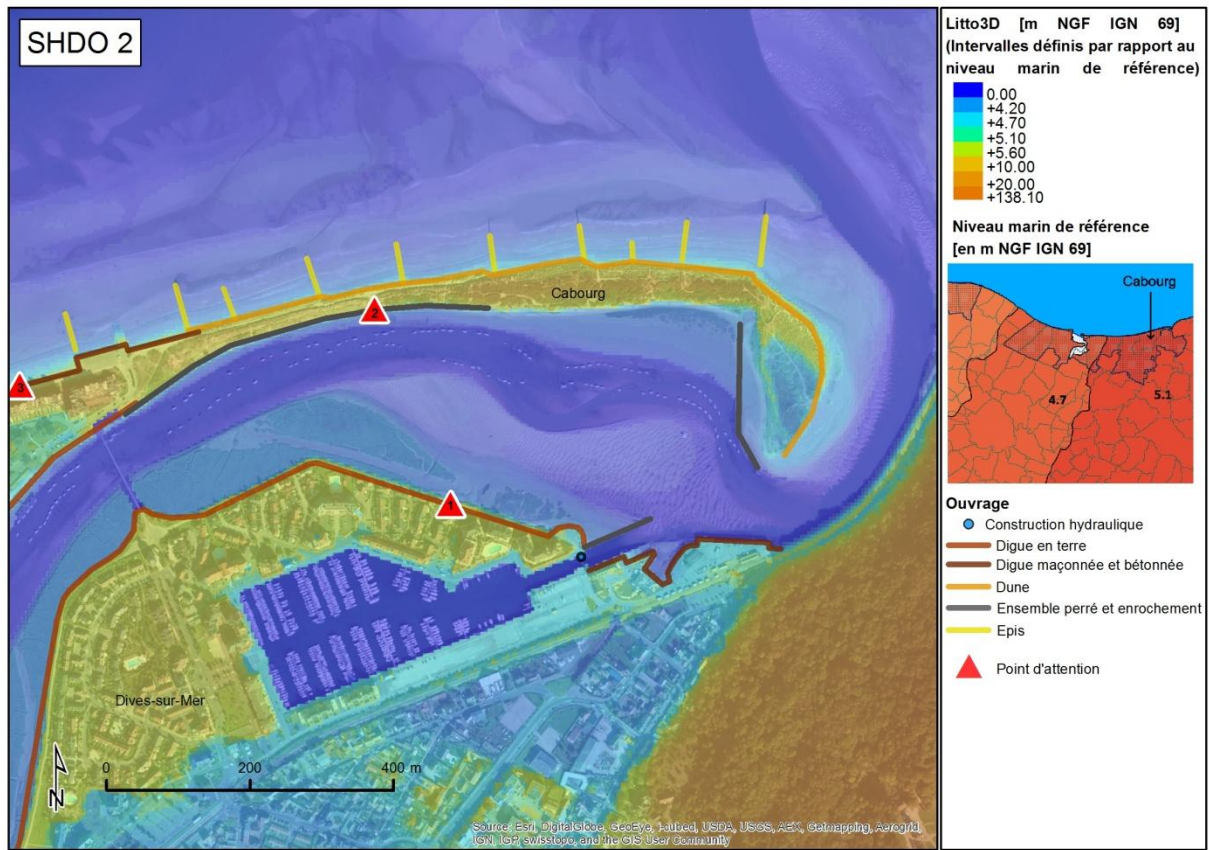
Topographie

Altimétrie des quais de 4.6 à 5.0m IGN69, risque de surverse lors d'un phénomène extrême.

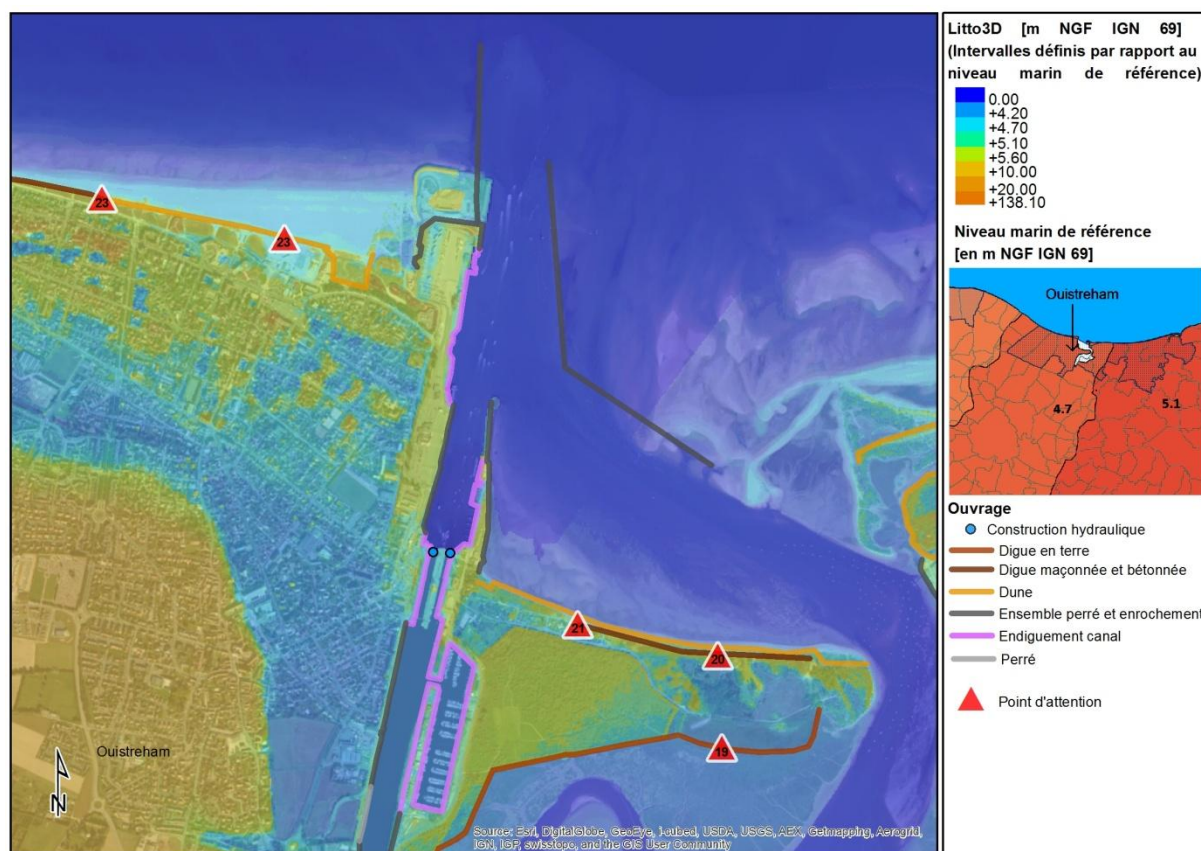
Topographie

Berges du chenal Caen-Ouistreham sensibles à la surverse en cas de défaillance/surverse des ouvrages hydrauliques
