# Plan de prévention des Risques Naturels de Mouvements de Terrain des communes de Port-en-Bessin - Huppain et Commes

## Phénomènes historiques

Référence	Document provisoire	Version	V0
Date	Novembre 2023	Édition du	24 novembre 2023

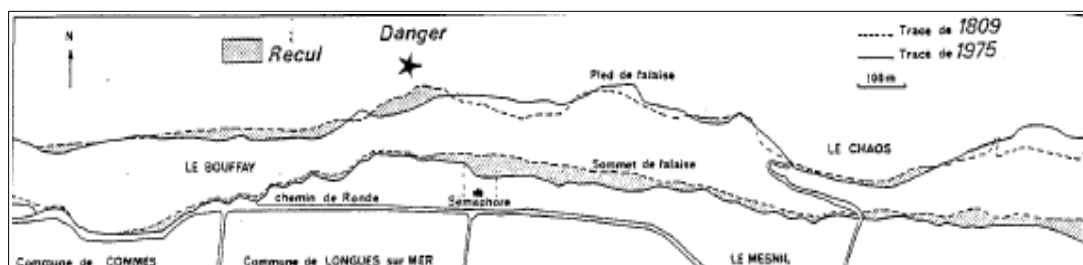
Figure 1: évolution du trait de côte entre 1809 et 1975.

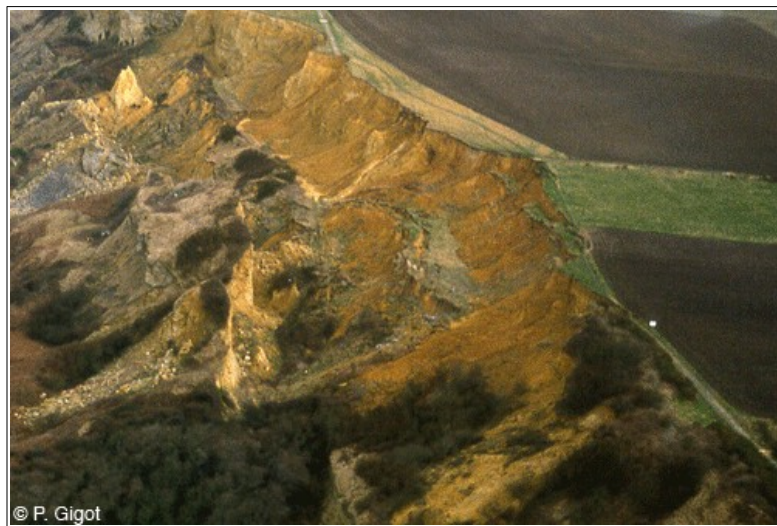
Le glissement de terrain du Bouffay de 1981 est certainement le phénomène de mouvement de terrain le plus marquant ayant frappé la zone d'étude, du fait de sa soudaineté et de son ampleur. La photo aérienne suivante, prise peu de temps après l'événement, retranscrit l'importance du phénomène. Elle souligne la zone de rupture du mouvement de terrain et l'imposante masse de terrain déplacée.

*Figure 2: survol du glissement de terrain de 1981 peu de temps après son déclenchement.*

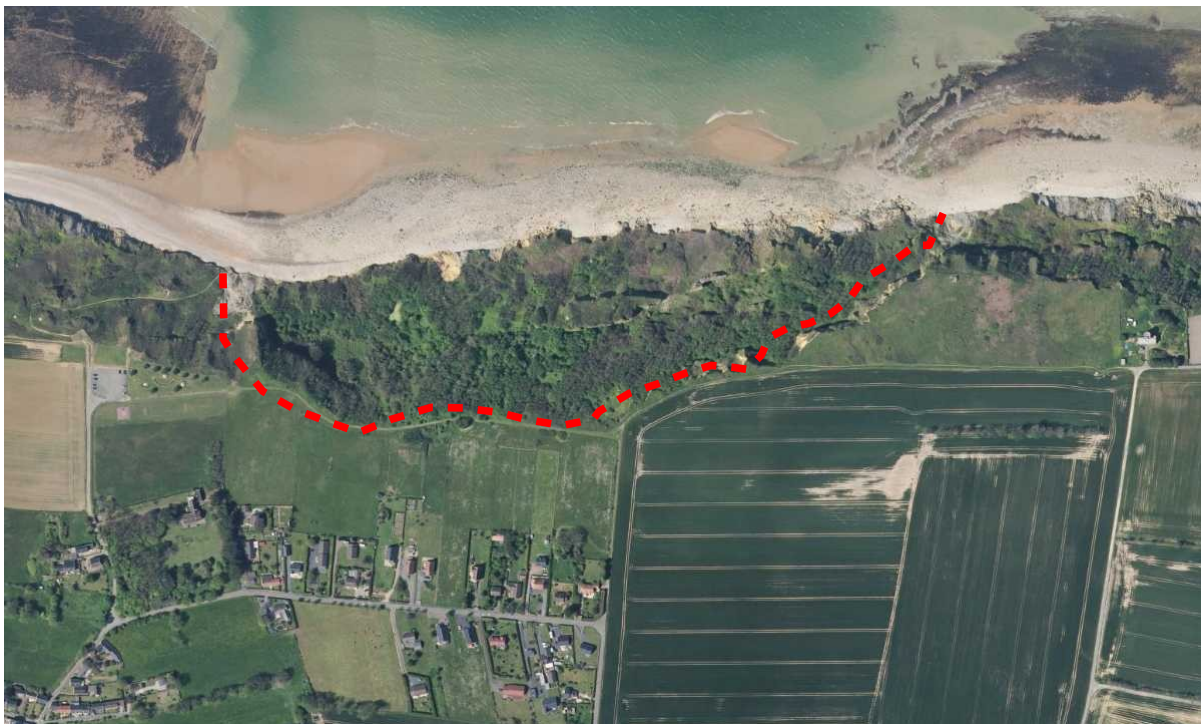
Cette autre photo aérienne prise à la verticale, permet de se rendre compte de l'ampleur du glissement de terrain qui a fortement modifié le profil de la côte. Elle permet d'apprécier l'importante régression de la tête de versant.

*Figure 3: vue aérienne du glissement de terrain du Bouffay (Géoportail) ; les pointillés rouge soulignent l'emprise du retrait de côte engendré par le phénomène.*

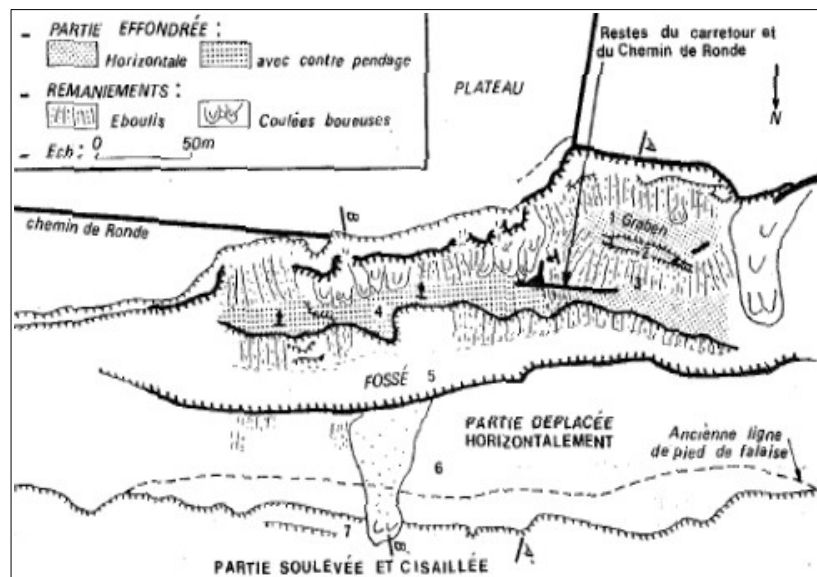
Le schéma structural suivant, extrait d'une seconde étude d'Olivier Maquaire (le glissement de la falaise du Bouffay - Université de Caen), décrit le chaos résultant du glissement de terrain du Bouffay.

Figure 4: schéma structural de la zone de glissement.

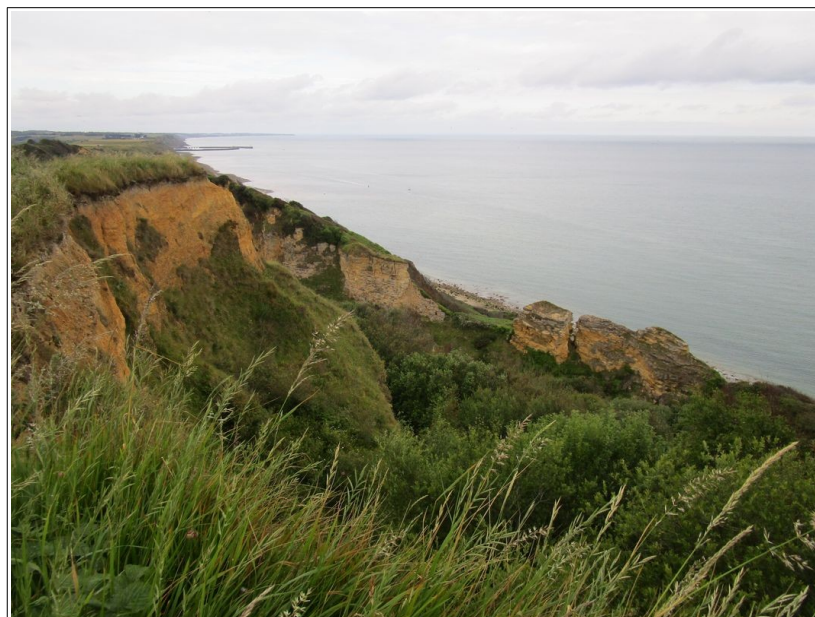
Figure 5: vue du glissement de terrain du Bouffay depuis le rebord du plateau, on remarquera l'imposante masse déplacée (affleurements rocheux entre autres au centre de la photo).

Des mouvements de terrain plus localisés et superficiels continuent d'affecter ce secteur qui reste très instable.

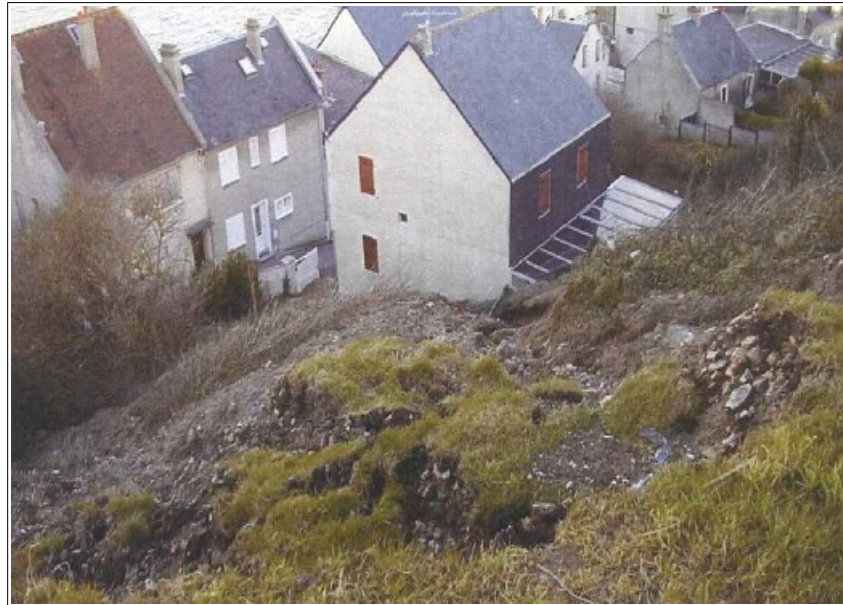
*Figure 7: ravinement et glissement de terrain de 1999 entre les rues du Phare et Torteron ; le phénomène s'est calé contre une maison de la rue Torteron.*

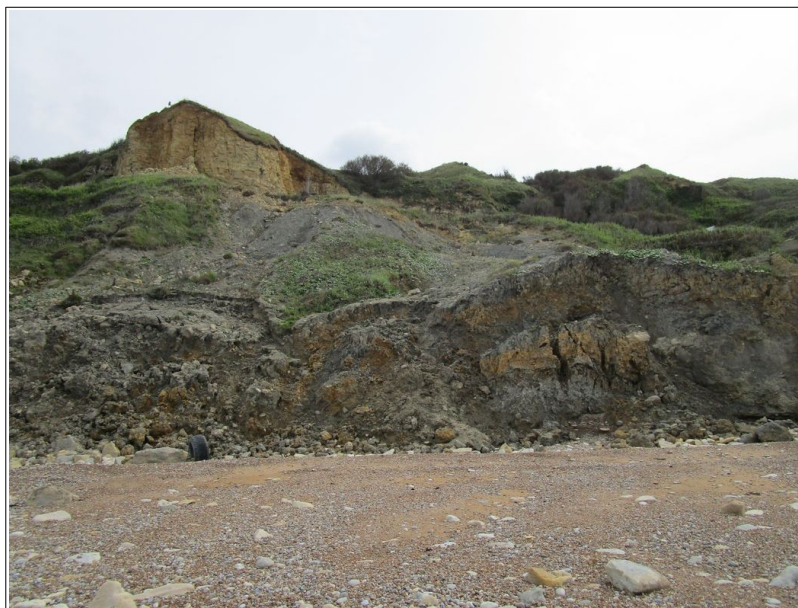
Mars 1997 Vers 2018	Glissement de terrain	C5	<p>En 1997, le chemin de descente à la mer a été emporté au droit du hameau du Bouffay.</p> <p>Vers 2018, un nouveau glissement de terrain qui s'est déclenché à mi-versant a emporté les deux escaliers d'accès à la plage. Le phénomène a mobilisé une couche de terrain d'environ 2 mètres d'épaisseur (photo 6).</p>
1856	Effondrement de terrain	C6	Un document de 1931 du service vicinal (plan général indiquant le tracé supposé du cours d'eau souterrain - 9 octobre 1931) signale un effondrement de terrain à l'entrée sud du hameau de l'Escure qui se serait produit en 1856 et qui aurait entraîné la perte de deux peupliers.
1927 et 1931	Effondrement de cavité souterraine	C7	<p>Un effondrement de cavité souterraine s'est manifesté à deux reprises sur la chaussée de la RD6 dans le virage du hameau de l'Escures.</p> <p>Cette zone effondrée a permis de découvrir la présence de galeries karstiques empruntées par les pertes de l'Aure (<b>figures 13 et 14</b>).</p> <p>Une chambre d'environ 300 m<sup>3</sup> de volume a été construite à l'emplacement de l'effondrement qui atteignait une quinzaine de mètres de profondeur. Elle donne accès au réseau karstique. On y accède par un regard.</p> <p>Le tracé de la RD6 a été ensuite modifié (virage corrigé), de manière à écarter la chaussée de cette zone de vide.</p>

*Figure 6: glissement du Bouffay de 2018 ayant emporté deux escaliers d'accès à la plage.*

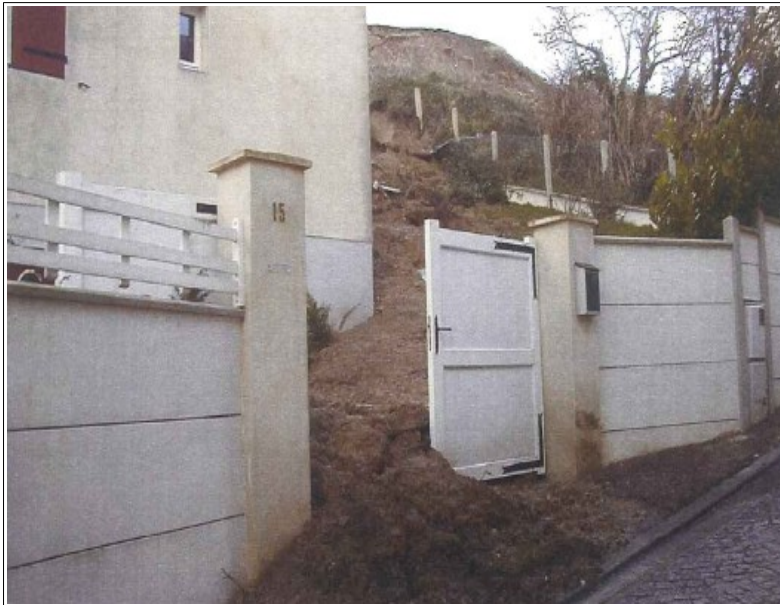
*Figure 8: propagation du glissement de terrain de 1999 jusqu'à la rue Torteron.*

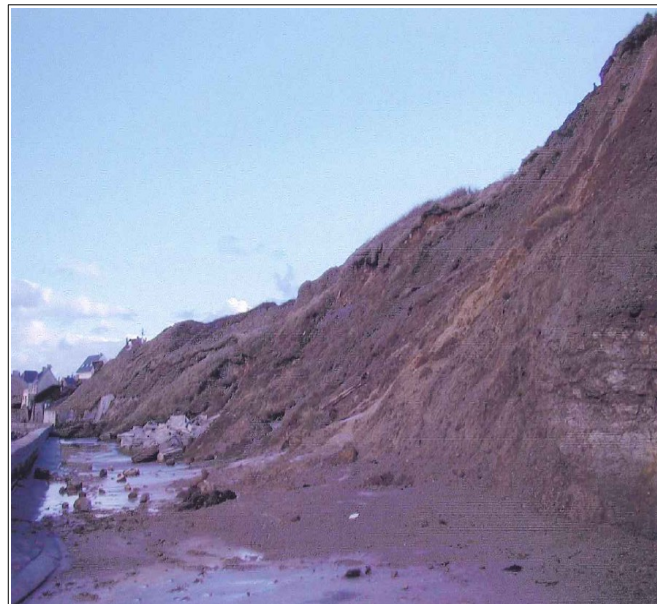
25 et 26/12/1999 2019 – 2020	Glissement de terrain	P13	<p>Le versant dominant le chemin piétonnier des Tourettes (prolongement du quai Letourneur) est régulièrement la proie de glissements de terrain superficiels qui atteignent le chemin des Tourettes malgré la présence de murs de</p>

<b>Date</b>	<b>Phénomène</b>	<b>Localisation carte informatrice</b>	<b>Observations</b>
Régulièrement			<p>soutènement (<b>photo 9</b>).</p> <p>Les phénomènes affectent plutôt la moitié inférieure du versant. Les murs de soutènement présents calent le pied du versant, mais ils n'empêchent pas la frange supérieure des matériaux en mouvement de le franchir, car leur hauteur est insuffisante (niveau du sommet des murs situé sous celui du haut du versant qu'ils confortent).</p> <p>Les glissements de terrain qui se sont produits vers 2019 – 2020 ont motivé la fermeture au public du chemin des Tourettes et de l'aire de pique-nique située à l'amont, à mi-versant. Le Conseil Départemental avait mis en place des piézomètres pour suivre le niveau des eaux souterraines du versant. Ils ont été détruits par les mouvements de terrain.</p>
Régulièrement	Chutes de blocs	P14	Des blocs de taille variable se détachent régulièrement des falaises côtières inférieures, plus particulièrement à l'ouest de l'avant-port où la mer sous-cave le pied de versant. L'action mécanique de la mer déstabilise la bordure côtière en formant des surplombs qui se détachent ensuite.

*Figure 9: glissements de terrain superficiels de 1999 ayant atteint le chemin des Tourettes.*

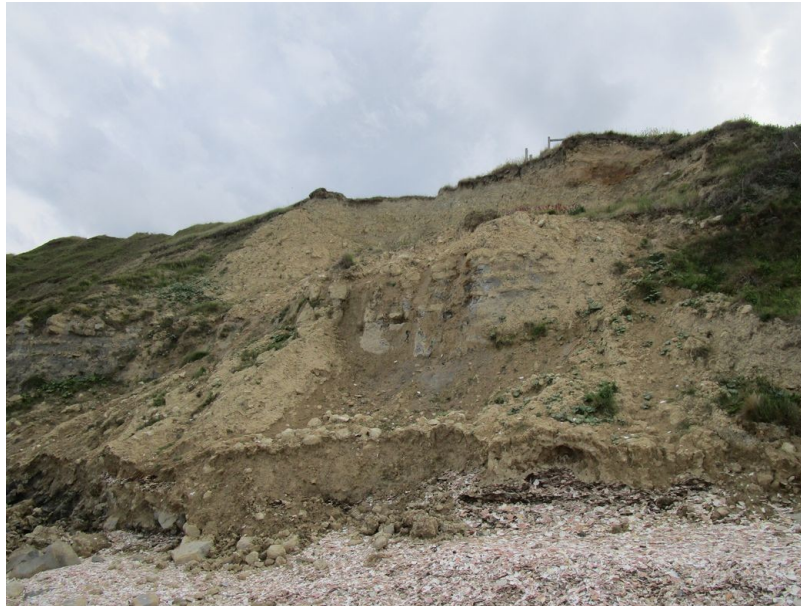
Février 2021	Glissement de terrain	P26	Un glissement de terrain s'est déclenché à l'est du port, à environ 500 mètres à l'est de la Tour Vauban. Le phénomène a affecté la frange de terrain meuble recouvrant le substratum marno-calcaire du Bathonien. Les matériaux déstabilisés ont atteint la plage.
Non daté	Fissuration de bâti retrait / gonflement d'argile	P27	<p>Une maison située 36 rue de Bayeux (parcelle AN 188) s'est fissurée. La propriétaire a déclaré des fissures sur les 4 murs de sa maison et sur les murs de sa terrasse. Elle a également signalé un affaissement de sa terrasse.</p> <p>Les fissures constatées peuvent être liées à des phénomènes de retrait / gonflement d'argile.</p>
Non daté	Indéterminé	P28	Une personne habitant rue du Nord a signalé à la mairie des problèmes de fermeture avec ses huisseries. La propriété concernée se situe dans un quartier qui a été par ailleurs touché par plusieurs mouvements de terrain liés à la présence de sol compressible.

Figure 10: glissement de terrain de la Tour Vauban de février 2021.

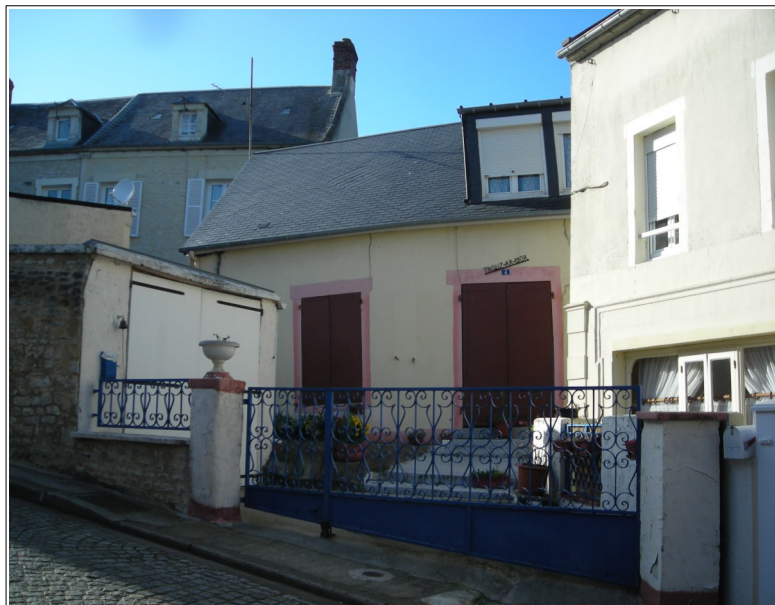
Depuis 1936	Affaissement / tassements différentiels	P15	<p>Une maison située 4, rue du Phare penchait de plusieurs degrés (maison dite « la maison qui penche ») (<b>photo 11</b>). Les premiers mouvements de terrain ont été constatés en 1936 avec l'affaissement du pignon ouest. La maison aurait été reprise en sous-œuvre après la guerre. Des sondages profonds de quelques mètres auraient alors révélé la présence de matériaux peu portants sur les premiers mètres de terrain (dépôts coquilliers emballés dans une argile marine). Les travaux réalisés n'ont pas suffi à stabiliser le bâtiment.</p> <p>Cette maison a été vendue à un particulier qui l'a démolie vers 2018 pour réaliser un parking privé.</p>
Non daté	Tassements différentiels	P16, P17	<p>La disparition de la « maison qui penche » a laissé place à un espace vide qui permet d'observer des bâtiments voisins jusqu'alors en partie masqués.</p> <p>Au moins deux bâtiments présentent d'importantes fissures sur leurs façades qui pourraient être liées à des défauts de portance du sol, (fondations inadaptées aux caractéristiques géotechniques du sol) et à un chaînage insuffisant du bâti (<b>photo 12</b>).</p> <p>Le chaînage d'un des bâtiments a été repris (<b>P16</b>) à l'aide de plusieurs tirants et croix de chaînage (travaux anciens).</p> <p>Le second bâtiment ne semble pas conforté (<b>P17</b>). Il présente des fissures de plus d'un centimètre d'écartement ainsi que des déformations au niveau des ouvertures et d'un pignon (amorce de bombement). Il semble également exercer une traction sur une maison mitoyenne qui présente elle aussi quelques fissures.</p>

Figure 11: Une maison située au 4 rue du phare présentait d'importants signes d'affaissement : « la maison qui penche » (photo d'avril 2011). Son pignon ouest portait sur un sol mou pouvant correspondre à des vases marines. Cette maison a été depuis démolie.

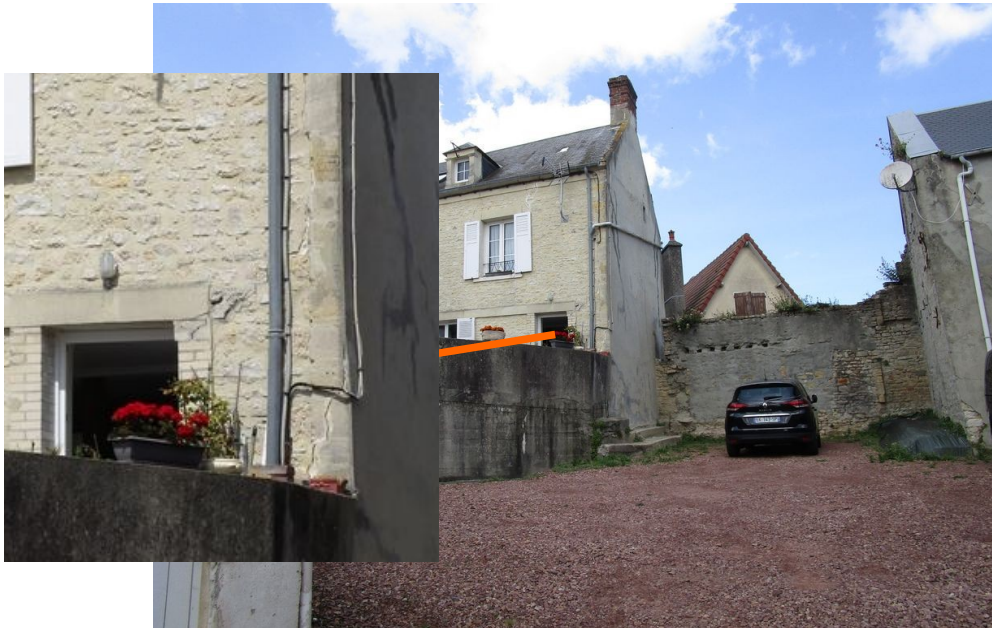
Figure 12: ancien emplacement de la "maison qui penche" devenu un parking (photo de juin 2023). En arrière plan deux constructions sont sévèrement fissurées.

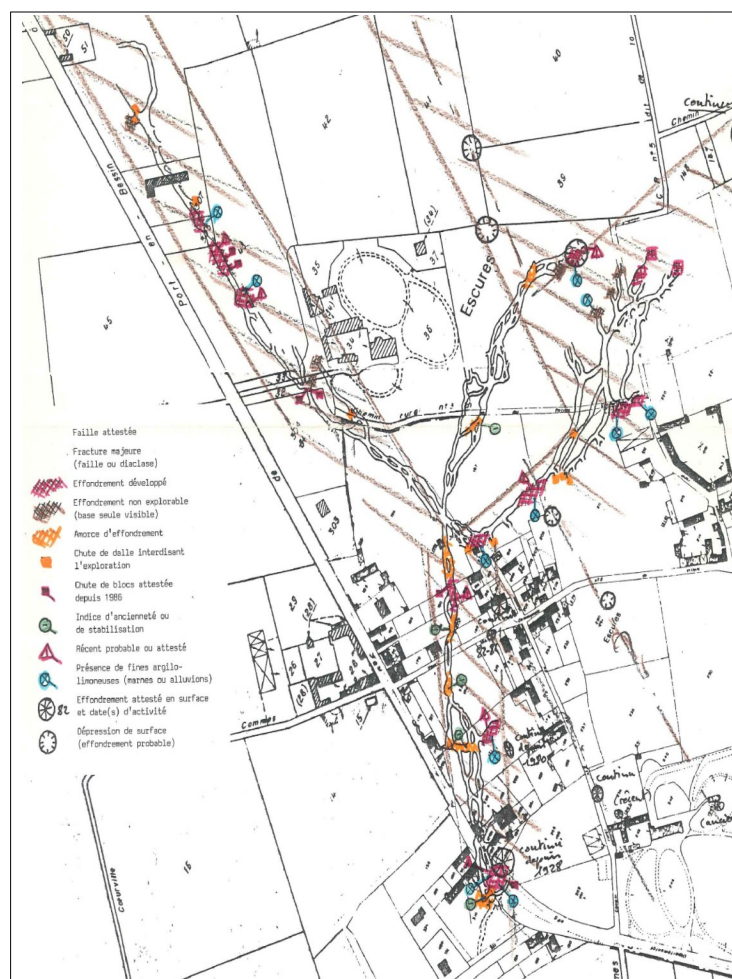
Un réseau karstique est connu sous le hameau de l'Escures. Accessible depuis un puits aménagé dans le virage d'Escures suite à un effondrement de la RD6, il a été cartographié par une équipe régionale de spéléologues. Ce plan relève également des indices d'affaissement et de fontis en surface.

Figure 13: relevé du réseau karstique effectué par une équipe régionale de spéléologues.

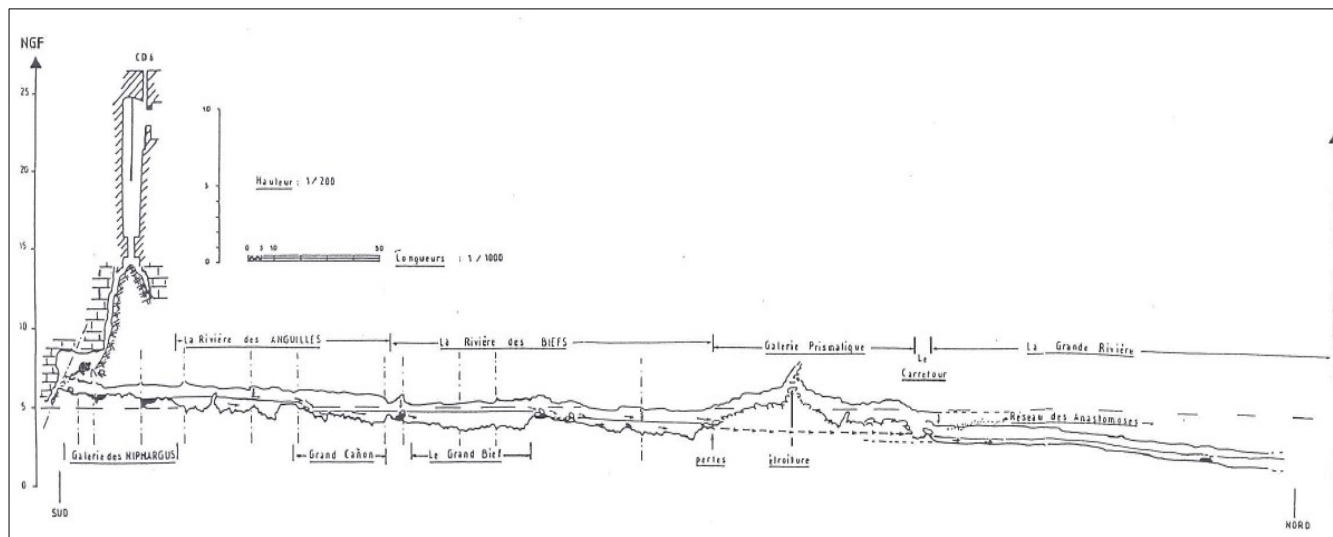
Figure 14: profil en long de la galerie karstique principale, orientée approximativement parallèlement à la RD6 (levé réalisé par une équipe régionale de spéléologues). L'accès est possible depuis un puits aménagé sous la RD6 (partie gauche du profil). L'altitude de la galerie principale se situe à environ + 5 mNGF au niveau du hameau de l'Escures. Elle plonge régulièrement vers le nord, en direction de la mer.
