Plan de Prévention des Risques "Mouvements de Terrain" intercommunal de Trouville-sur-Mer, Villerville et Cricquebœuf

Caractérisation des aléas

AFFAIRE n° 9619

Chargé d'étude : Laurent Dubois
Octobre 2007

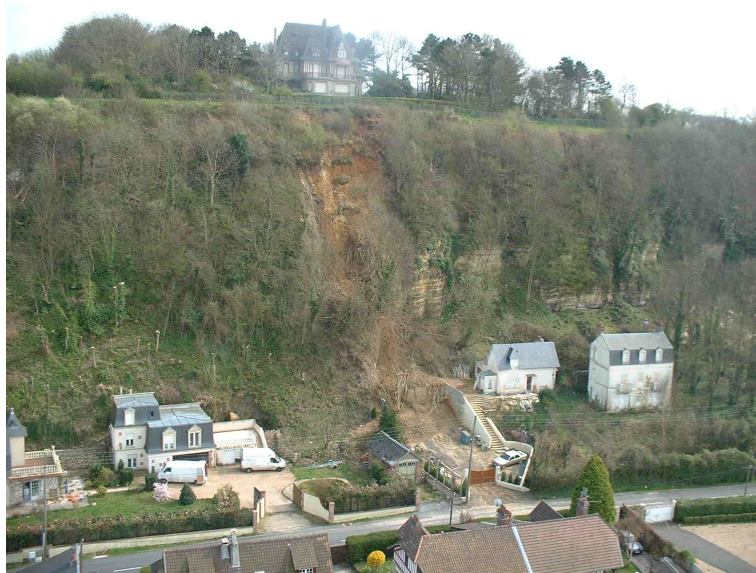
Figure n°4 : photographie le 4 avril 2001 d'un départ de matériaux au sommet de la falaise supérieure des « Creuniers » à Trouville-sur-Mer (source : DIREN Basse-Normandie - SIDPC du Calvados).

Suite à des conditions climatiques exceptionnelles (très forte pluviosité contrôlant un apport d'eau très important), la teneur en eau des matériaux meubles superficiels peut dépasser une valeur critique, qui les liquéfie. Se déclenchent alors des glissements superficiels ou des coulées boueuses, mouvements de type visco-plastique très rapides (vitesse moyenne comprise entre quelques cm/s et 1 m/s). Ce mécanisme de rupture explique en partie les départs de matériaux et les vidanges de poches d'argile au sommet de la falaise supérieure crayeuse du versant côtier (par exemple au sommet de l'arrière-falaise des Creuniers suite à l'orage du 1^{er} juin 2003).

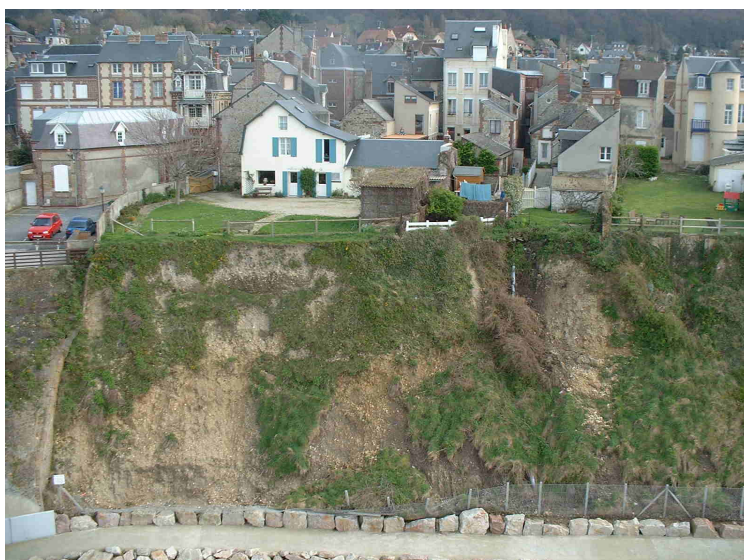
Figure n°5 : photographie le 4 avril 2001 de départs de matériaux par ravinement et éboulements au niveau de la falaise de débris à Villerville (source : DIREN Basse-Normandie – SIDPC du Calvados).

Le recul progressif du trait de côte se produit par à-coups (notamment pendant les tempêtes, évènements majeurs d'érosion, et sous l'effet des autres agents climatiques extérieurs). Lorsque la falaise n'est pas protégée, il est responsable du développement de désordres plus ou moins permanents, du fait du raidissement de la pente moyenne et de l'absence de butée de pied (ravinement, détachement et chute de silex, déclenchement de glissements de talus de faibles volumes, etc.).

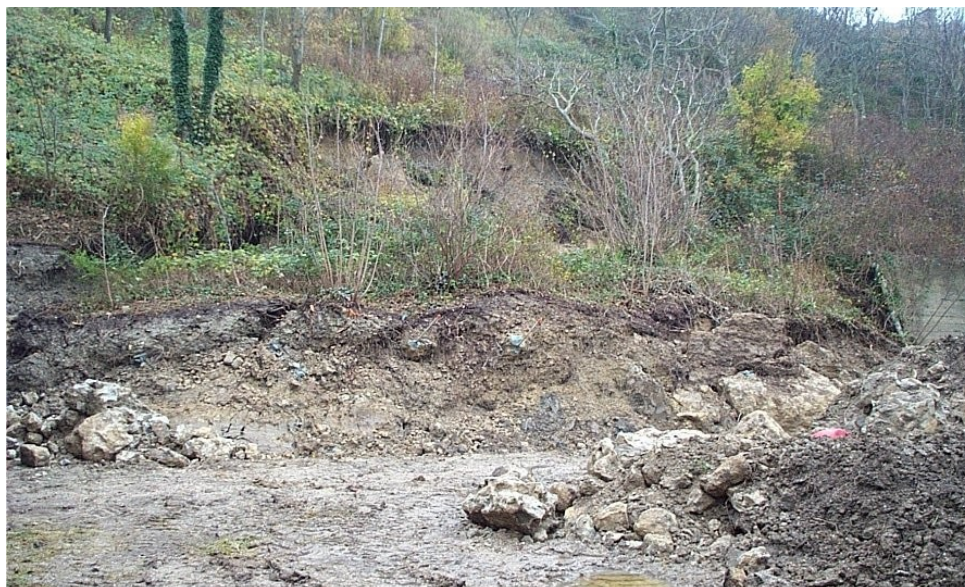
Figure n°6 : photographie d'un glissement de talus en pied du versant côtier boulevard Breguet à Trouville-sur-Mer le 30 novembre 2005.

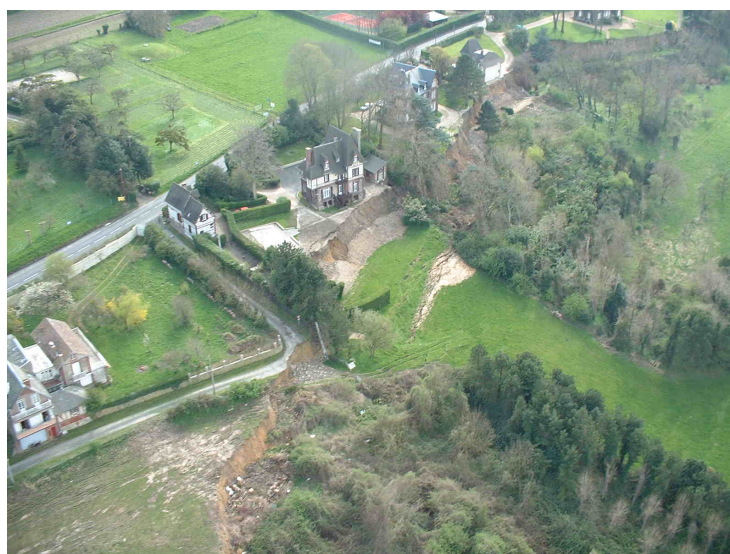
Figure n°9 : photographie le 4 avril 2001 de la partie supérieure du glissement du Cirque des Fosses du Macre à Cricquebœuf (source : DIREN Basse-Normandie - SIDPC du Calvados).

Au niveau de la couronne du glissement (*cf.* figure n°9), les villas, ainsi que la RD 513 (ancienne RN 813), ont été installées sur une zone de replat, actuellement stable, qui est armée très certainement par un unique panneau de craie de grandes dimensions glissé/effondré (c'est-à-dire non en place). C'est pourquoi le sondage réalisé en 1965 par le Maire de Cricquebœuf dans la propriété des « Symphorines » a traversé des formations crayeuses fissurées présentant de bonnes caractéristiques mécaniques ; ces dernières, très altérées, affleurent au niveau de l'escarpement principal du glissement. La figure n°8 ci-après présente la coupe géologique schématique du versant, extraite du rapport n°4677 de septembre 1973 du LRPC de Rouen.

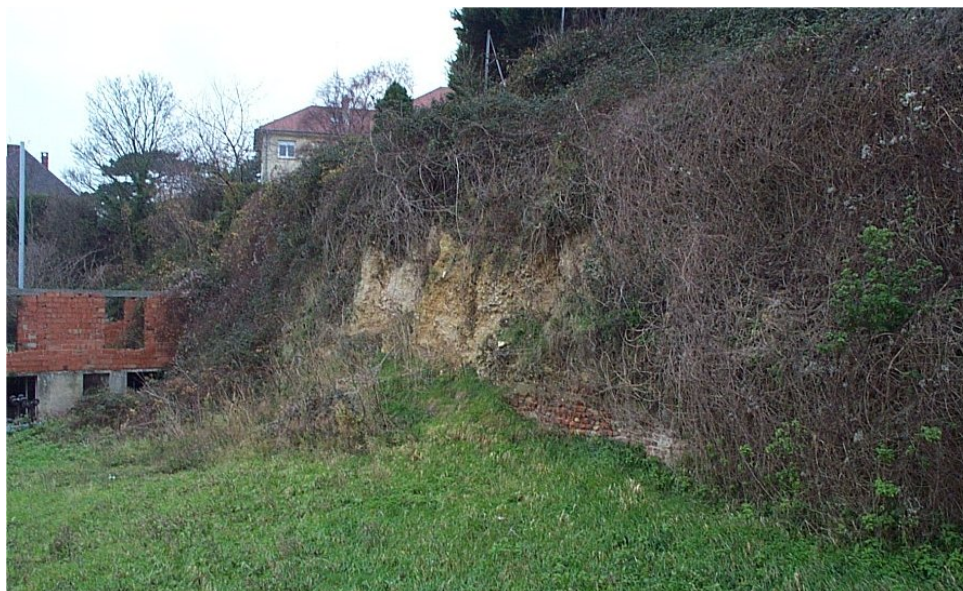
Figure n°15 : photographie d'un ancien front de taille de carrière à ciel ouvert (exploitation de calcaire), affecté par des instabilités superficielles, rue Berthier à Trouville-sur-Mer.

Au niveau de certains versants (pouvant également exister au sein des zones G2 et G1), peuvent être rencontrés d'anciens fronts de taille de carrières à ciel ouvert (*cf.* figure n°15) et des talus de déblai, présentant des pentes très raides. Généralement, ils ne constituent qu'un risque faible pour les personnes (« chutes de pierres et de blocs » notamment). La présence de ces talus doit être cependant prise en compte en cas de projet d'aménagement (construction, remblai, *etc.*) dans leur zone d'influence :

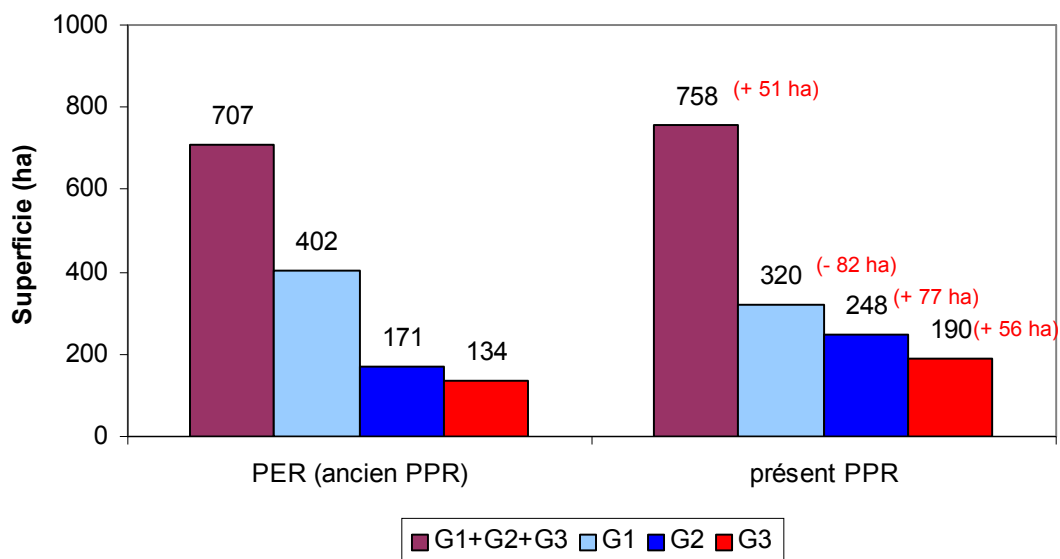
Les histogrammes exposés à la figure n°16 ci-après présentent les superficies des différentes zones d'aléa G1, G2 et G3, ainsi que leur pourcentage respectif par rapport à la superficie totale des trois communes.

Figure n°16 : comparaison entre les cartographies de l'ancien PPR et de l'actuel PPR.
