## PA 2 : Notice

### B/ Aménagements prévus et leur insertion dans l'existant

## PA 23-1 . Etude d'impact actualisée

### Note d'actualisation de l'étude d'impact

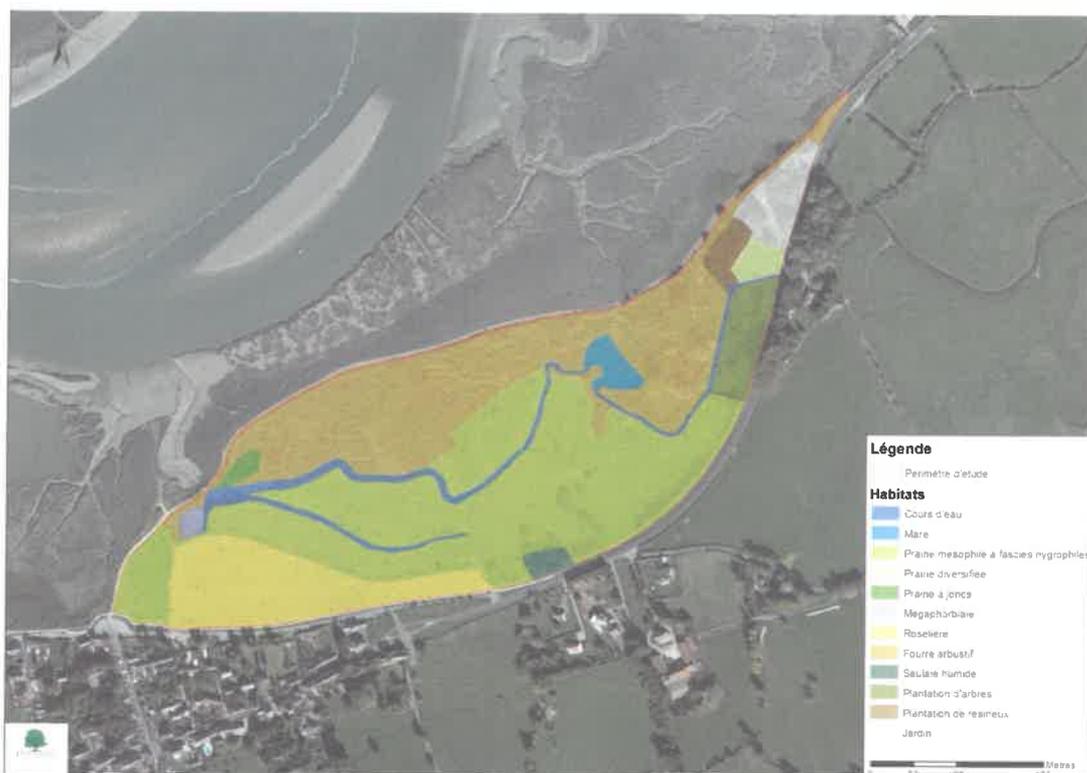
Figure 66. : Grands types d'habitats sur le site (DERVENN 2013)

Ci-dessus, cartographie des grands types d'habitats recensés par le bureau d'étude environnemental Dervenn et présenté dans le rapport d'étude de faisabilité pour la remise en eau des Terrains François. Cette carte illustre bien la diversité du milieu.

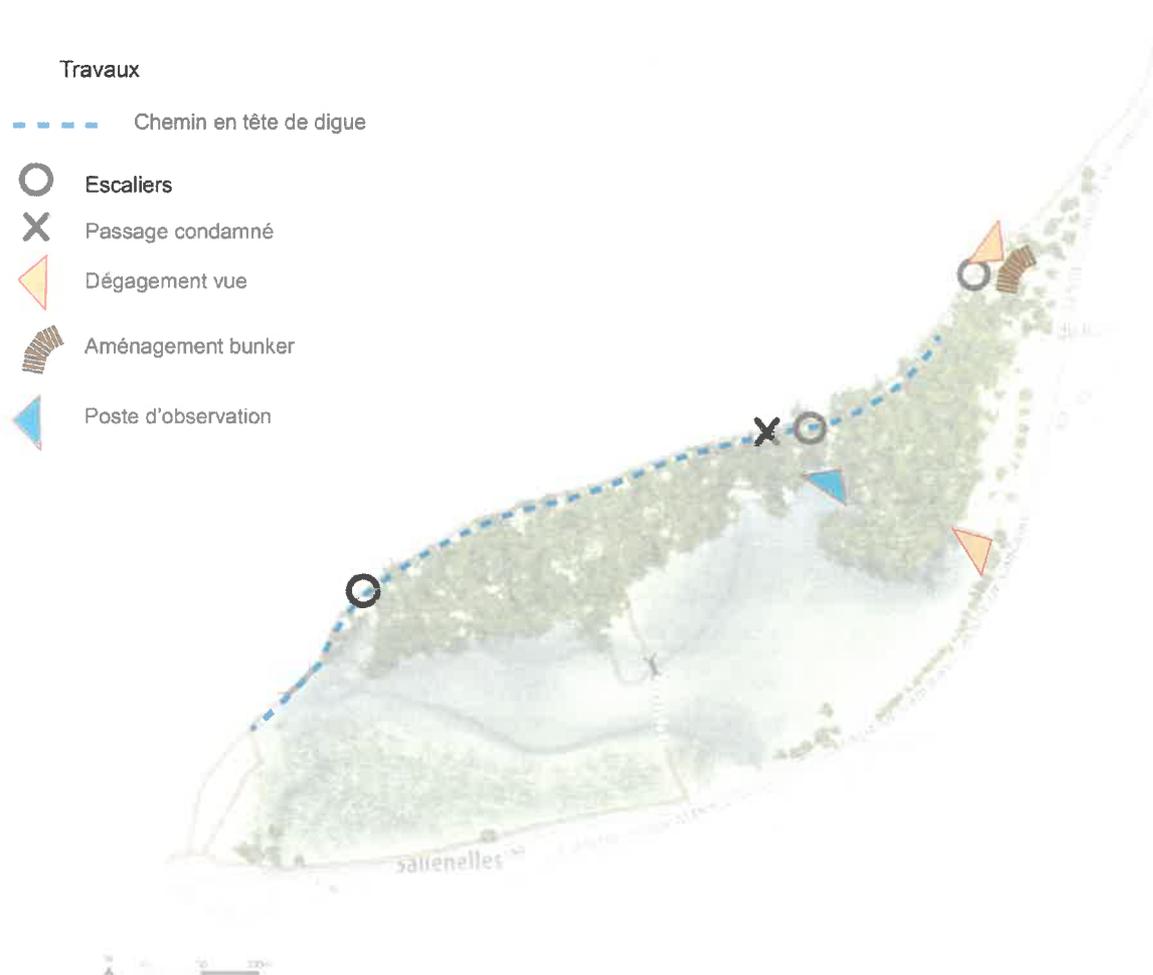
Vue d'ensemble des travaux sur les communes de Sallenelles et Merville Franceville Plage

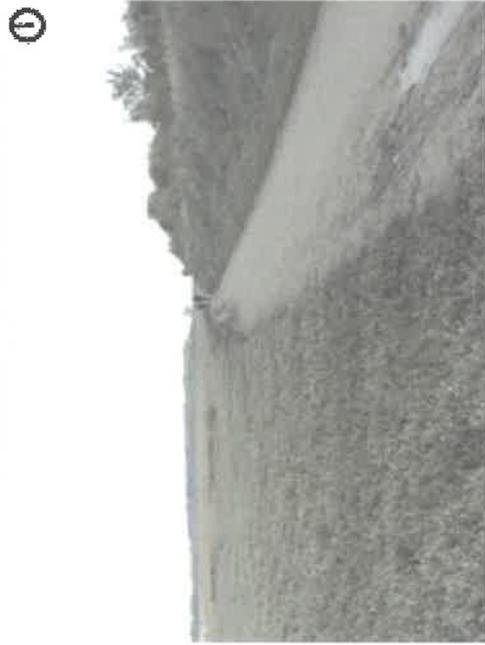
Le chemin en bord de digue sera conservé

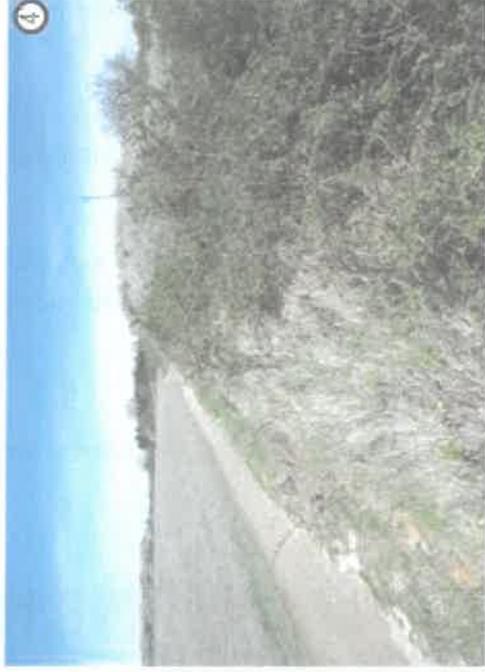
La crête de digue sera décapée et servira de chemin parallèle

Travaux de débroussaillage principalement en tête de digue pour ouverture d'un sentier

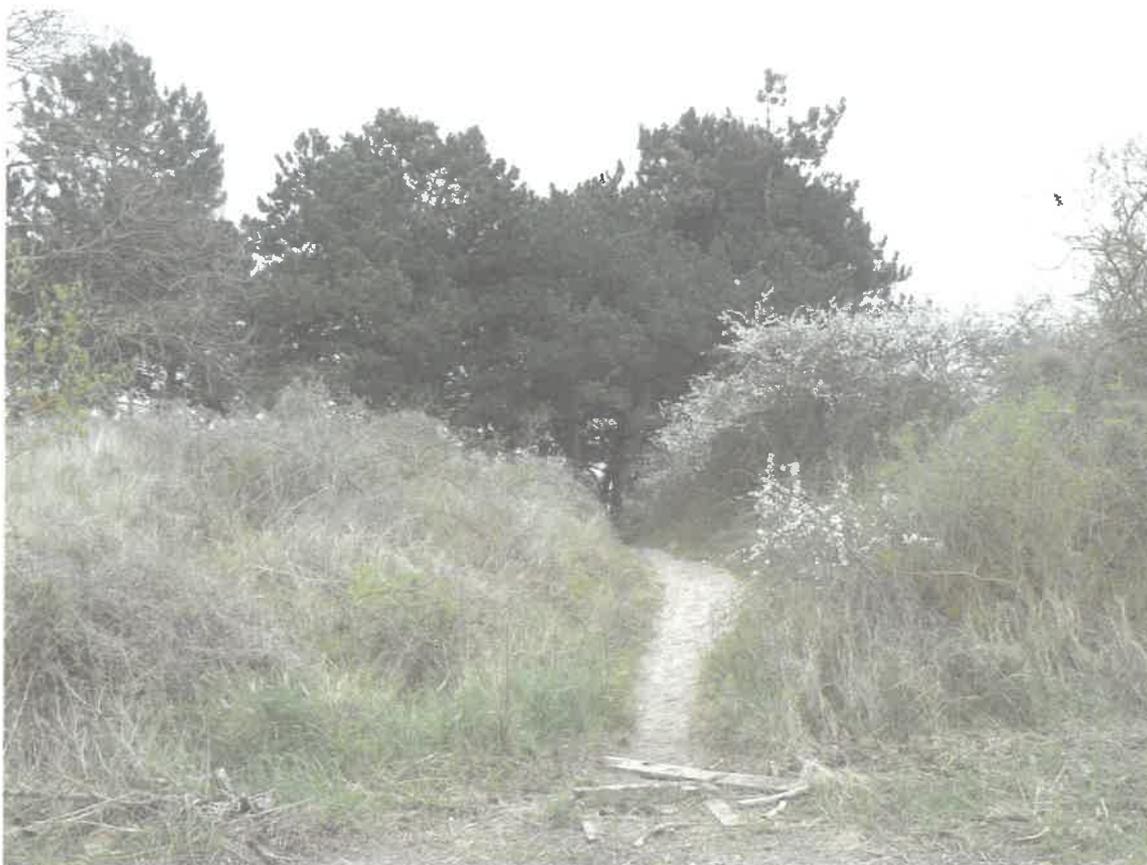
Aménagement d'escaliers pour stabiliser l'érosion de la digue sur les lieux de passages actuels

Passages «sauvages» à travers la digue

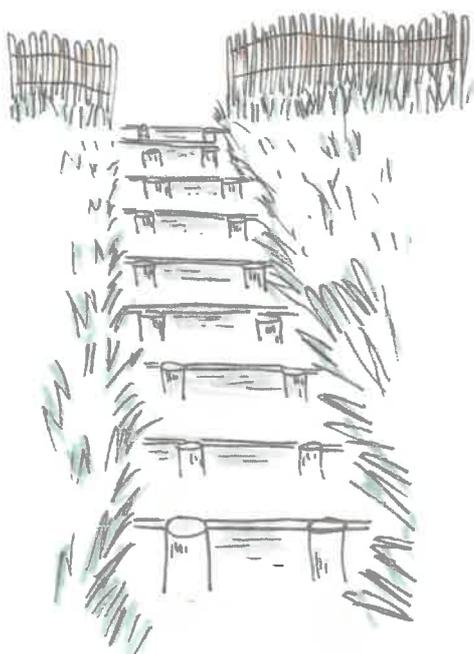
Croquis d'illustration des escaliers prévus

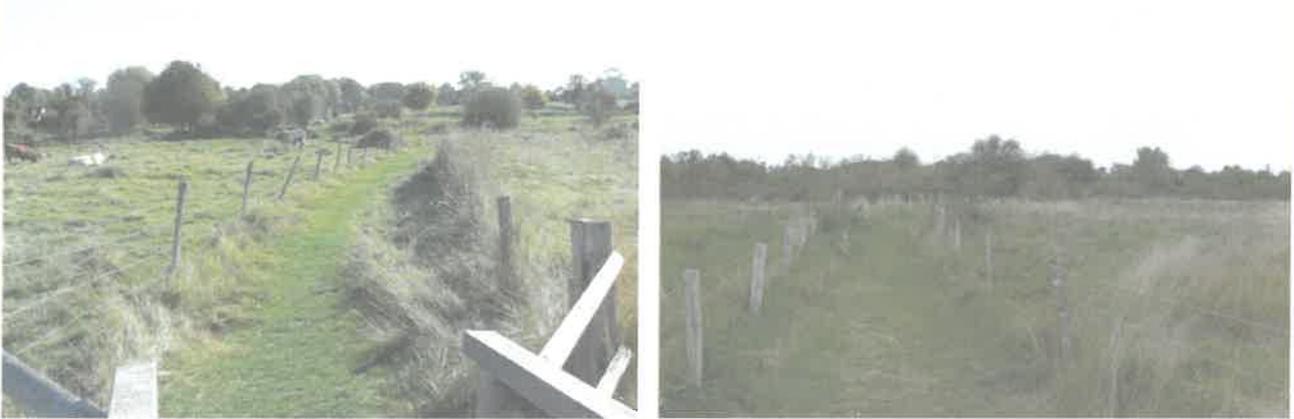
Etat actuel du chemin enherbé

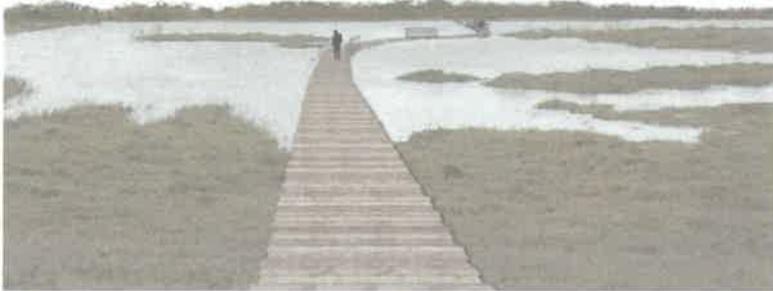
Etat projeté du platelage sur pilotis – photomontage en situation marée haute de vives eaux

Dans un second temps en fonction de l'évolution du site à l'intrusion marine et des résultats de l'enquête d'appropriation du public, réalisation d'un platelage sur pilotis du Nord au Sud en remplacement d'un actuel chemin traversant (travaux non validés à ce jour).

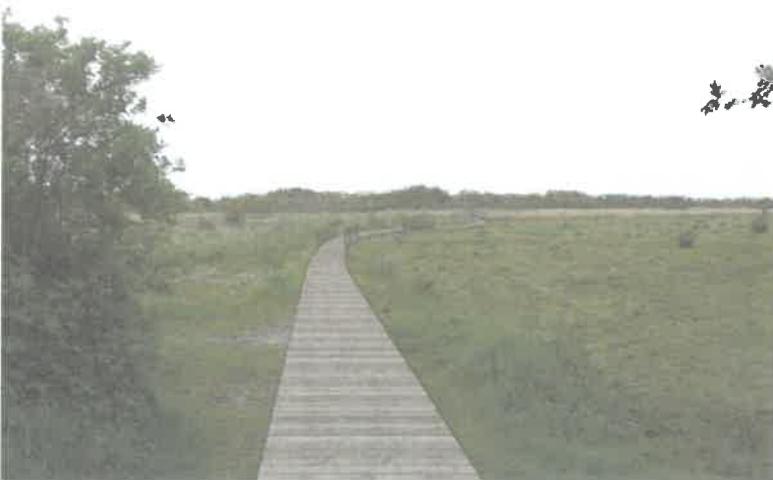
Etat projeté du platelage sur pilotis – photomontage en situation marée basse

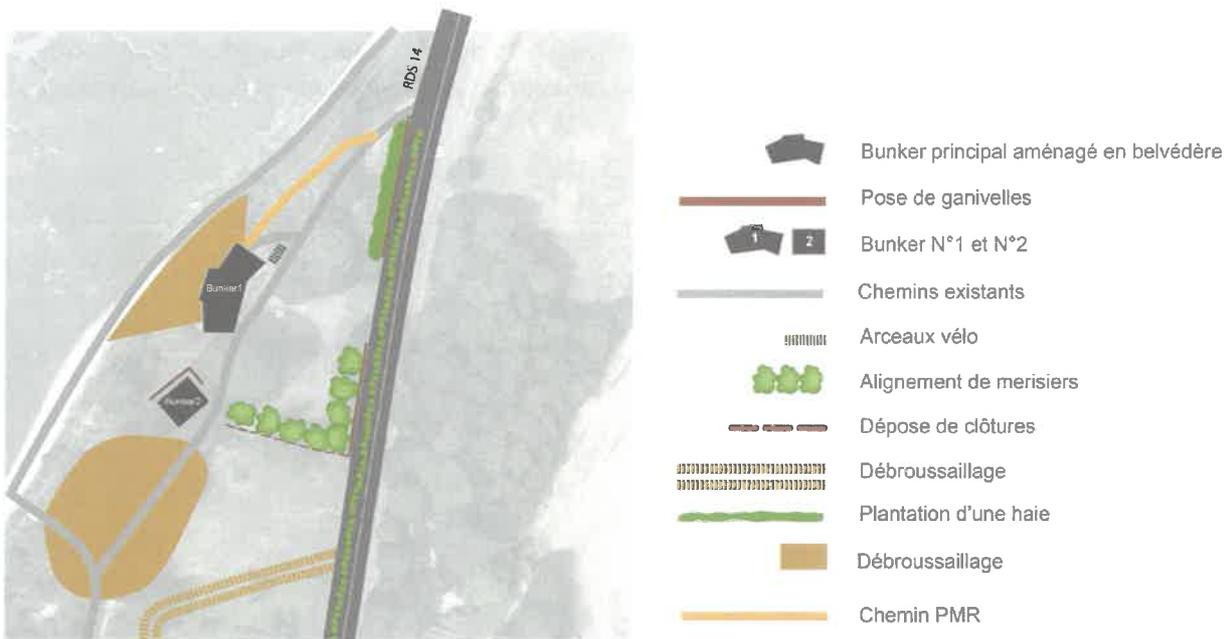
Schéma d'aménagement des travaux zone du bunker

- Débroussaillage d'un cône de visibilité vers l'estuaire
- Travaux de dépose d'éléments anthropiques sur le bunker (clôtures, candélabres, réseau électrique, garde-corps, cheminées, etc.)
- Aménagement d'une plateforme en platelage bois
- Pose de mobilier - panneau pédagogique
- Pose d'un garde corps
- Coupe d'arbres (12 U) qui ne participent pas à l'harmonie du site et de son paysage
- Plantations d'une haie le long de la piste cyclable et de merisiers en complément
- Pose d'une barrière bois en entrée et pose de ganivelles le long de la piste cyclable

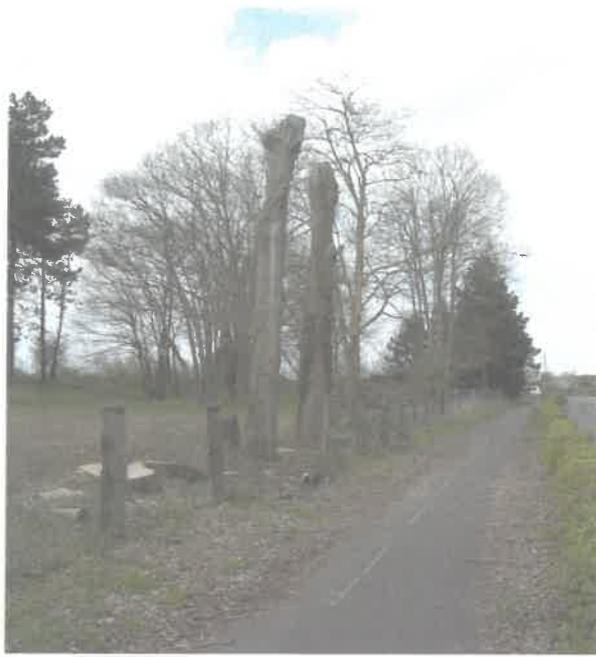
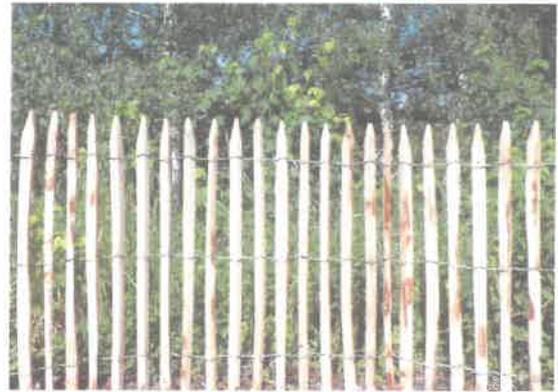
Etat actuel (gauche) - traitement des limites par ganivelles (droite)

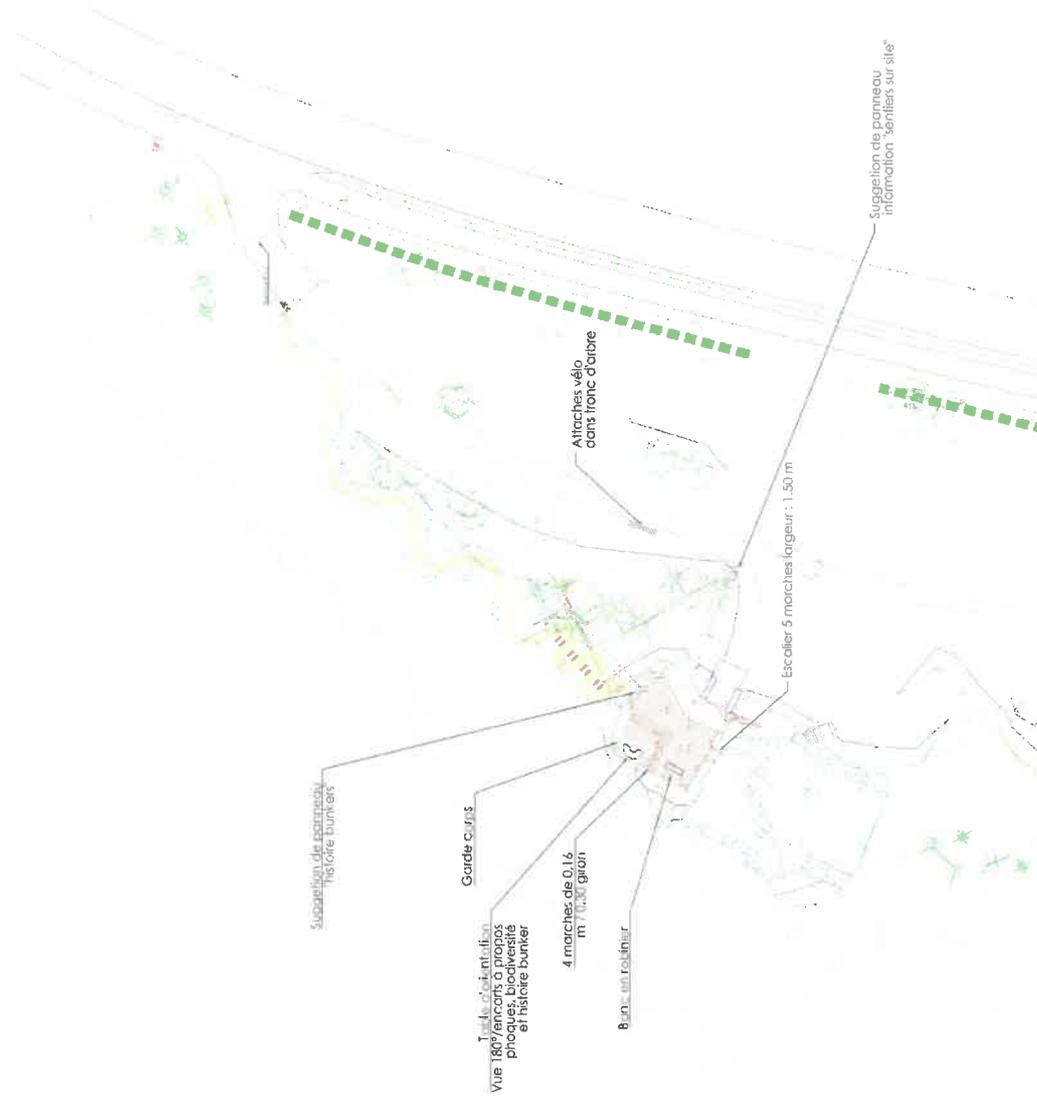
Organisation des accès au projet :

- Maintien de l'accès existant
- Création d'une interruption dans la haie bocagère pour créer un accès axé sur le bunker
- Création d'un accès PMR en prestations supplémentaires éventuelles (PSE)

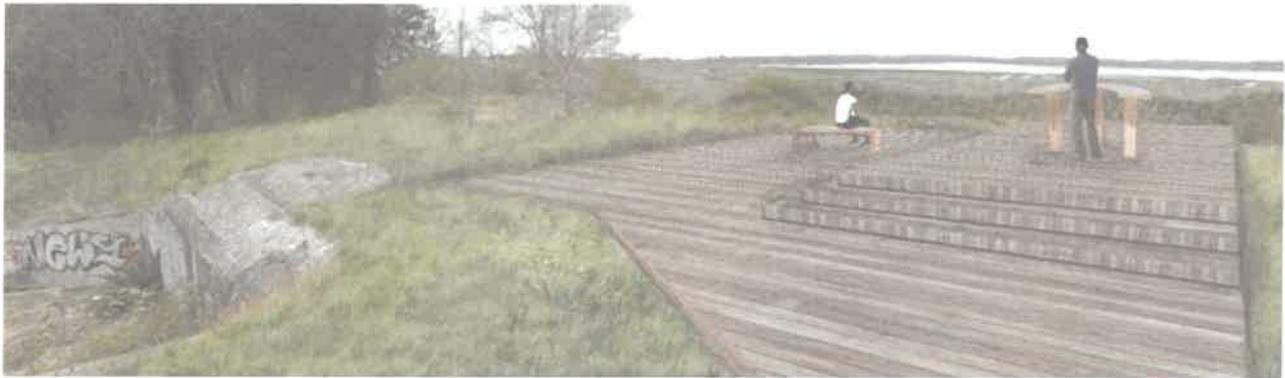
Etat projeté

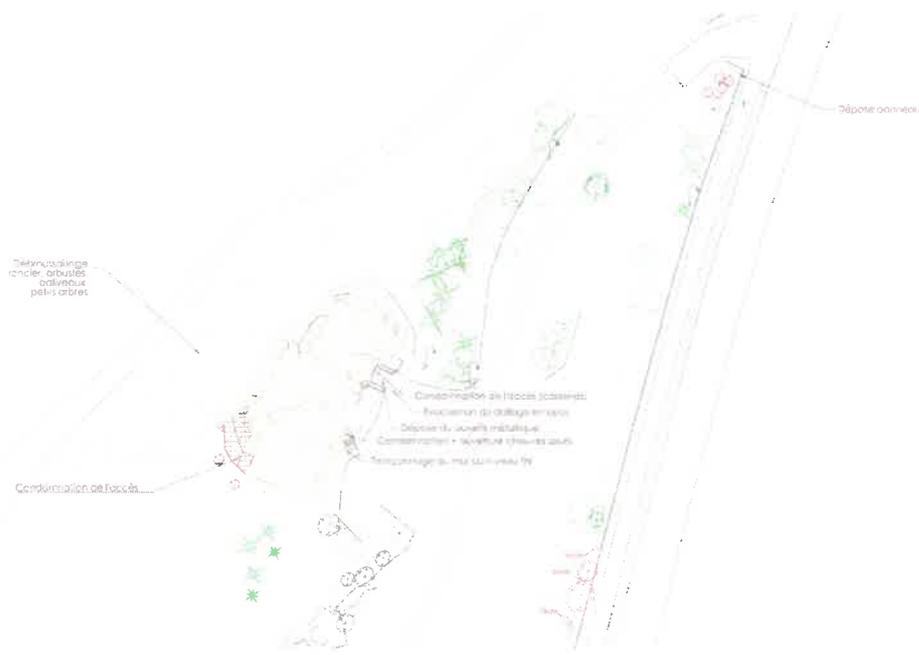
Débroussaillage du  
cône de visibilité

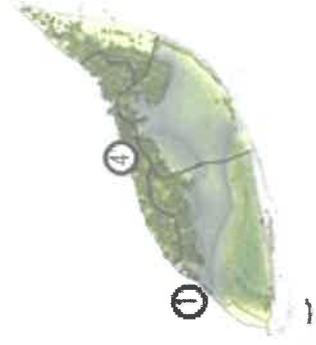
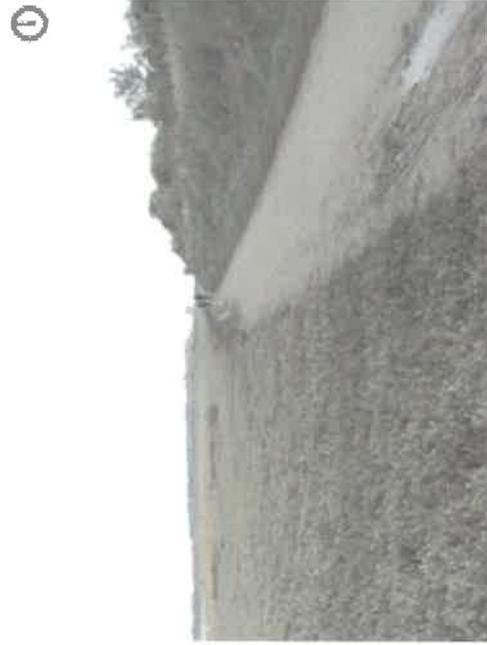
Le chemin en pied de digue sera conservé

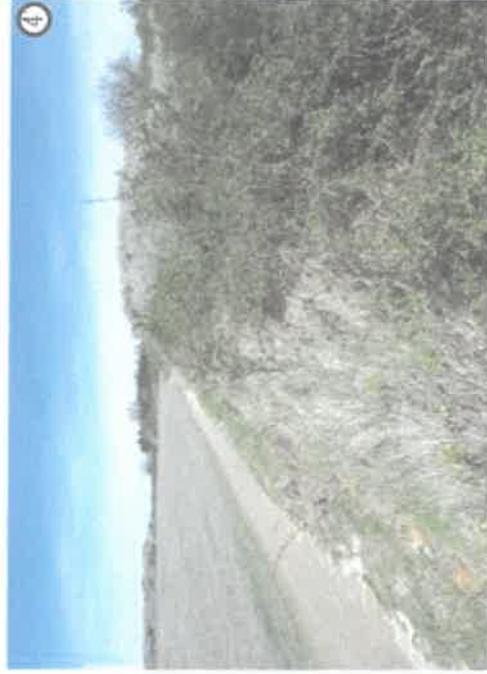
La crête de digue sera dégauchie et servira de chemin parallèle

Travaux de débroussaillage principalement en tête de digue pour ouverture d'un sentier

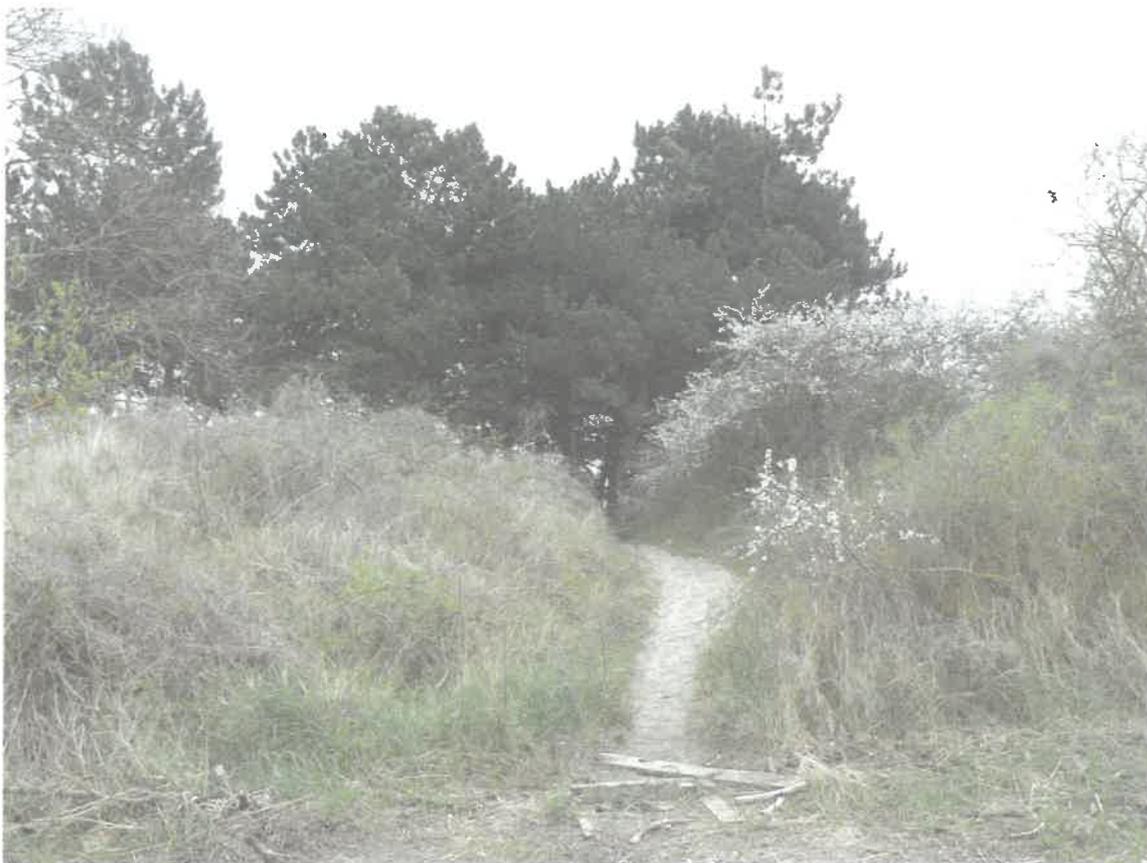
Aménagement d'escaliers pour stabiliser l'érosion de la digue sur les lieux de passages actuels

Passages «sauvages» à travers la digue

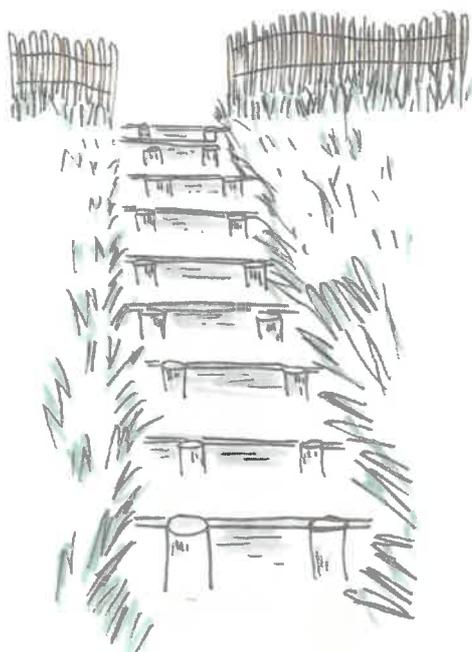
Croquis d'illustration des  
escaliers prévus

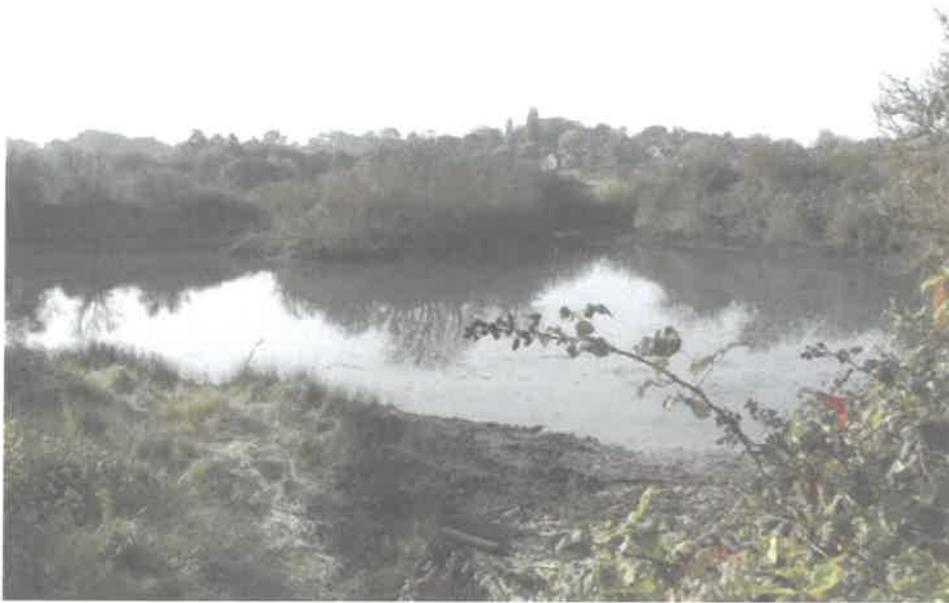
Positionnement de l'observatoire vers l'ancienne mare à gabion

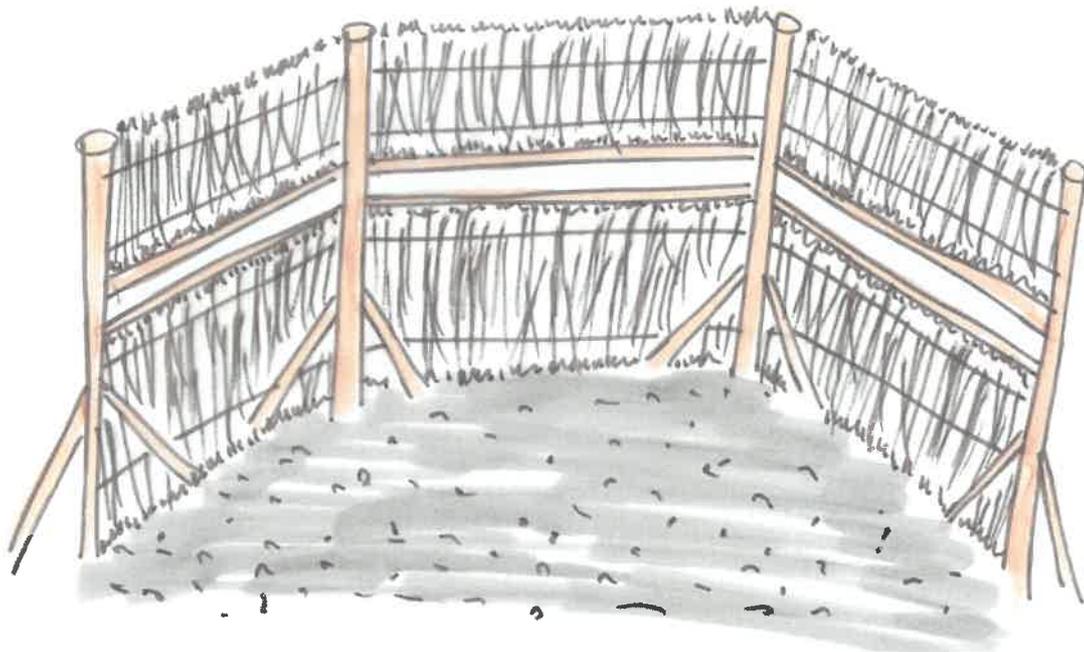
Croquis d'illustration du type d'aménagement en brande de bruyères
