Enquête publique unique concernant le confortement de la falaise de Villerville, ayant pour objet l’Autorisation Environnementale, la Déclaration d’Intérêt Général, la Déclaration d’Utilité Publique ainsi qu’une Enquête Parcelaire préalable à expropriation.

**MÉMOIRE EN RÉPONSE DU MAITRE D’OUVRAGE
Au Procès-Verbal de Synthèse**

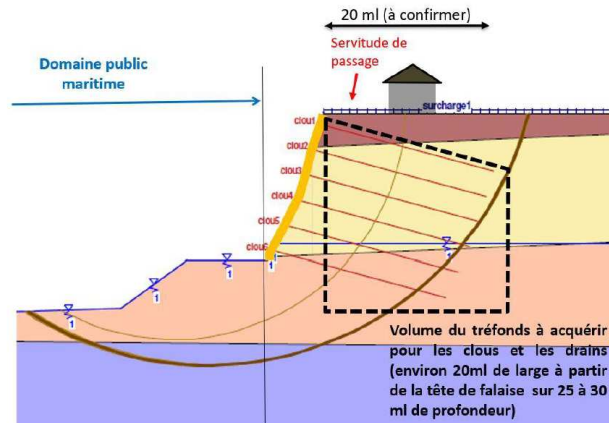
Figure 61 : Schéma de principe de la maîtrise foncière du tréfonds des riveaux de 1^{er} rang (Source : Burgeap - dossier II)

STATUT FONCIER : 1^{er} rang

- La stabilité, pendant 75 ans, au grand glissement du mur de confortement a-t-elle été vérifiée (fig. 61, 62 et 80) ?
- Quelle est la stabilité des ouvrages en béton supportant les plantations (fig. 34) ?
- Comment est-elle vérifiée ? Par qui ? Quand ? et dans le temps (75 ans) ?
- Quelle est leur utilité ?

S'agissant du mur existant, les clous sont prévus. Ce mur a fait l'objet, comme le reste de l'ouvrage, d'une note technique de stabilité. L'ouvrage est dimensionné pour assurer sa stabilité dans sa globalité pour une durée de 75 ans.

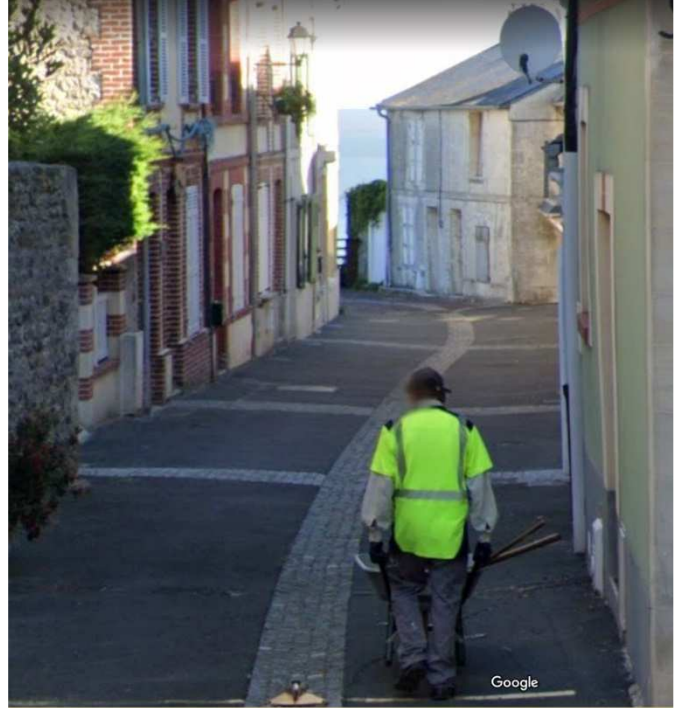
Le Douet est canalisé dans sa traversée de Villerville par une buse Ø 600 sous la chaussée. Mme Oury met en cause non pas le Douet canalisé mais les eaux de ruissellement de la chaussée collectée sur une cunette centrale. L'accès de l'habitation de Mme OURY est en contrebas de la chaussée. A la demande de Mme OURY, la collectivité a réalisé (Travaux Eiffage) un aquadrain en amont de sa porte pour supprimer ou réduire suivant l'intensité des pluies, les venues d'eaux devant sa porte. Nous allons demander au gestionnaire du réseau de réaliser un curage plus fréquent de ce dispositif pour améliorer son efficacité. Néanmoins compte tenu de l'accès de l'habitation qui se situe sous le niveau de la chaussée, il appartient au propriétaire de prendre des dispositions pour éviter l'accumulation d'eau au niveau de sa porte par un dispositif de seuil par exemple.

2) Le Douet canalisé sous terre est dénivélé au niveau de ma résidence rue du Douet. Il tombe en " cascade " dans un premier avaloir où dernièrement un tampon plein a été mis, il retombe 2,70 m plus loin dans un second avaloir avec un tampon grille avant d'être canalisé et rejoindre son exécutoire final : la Manche.

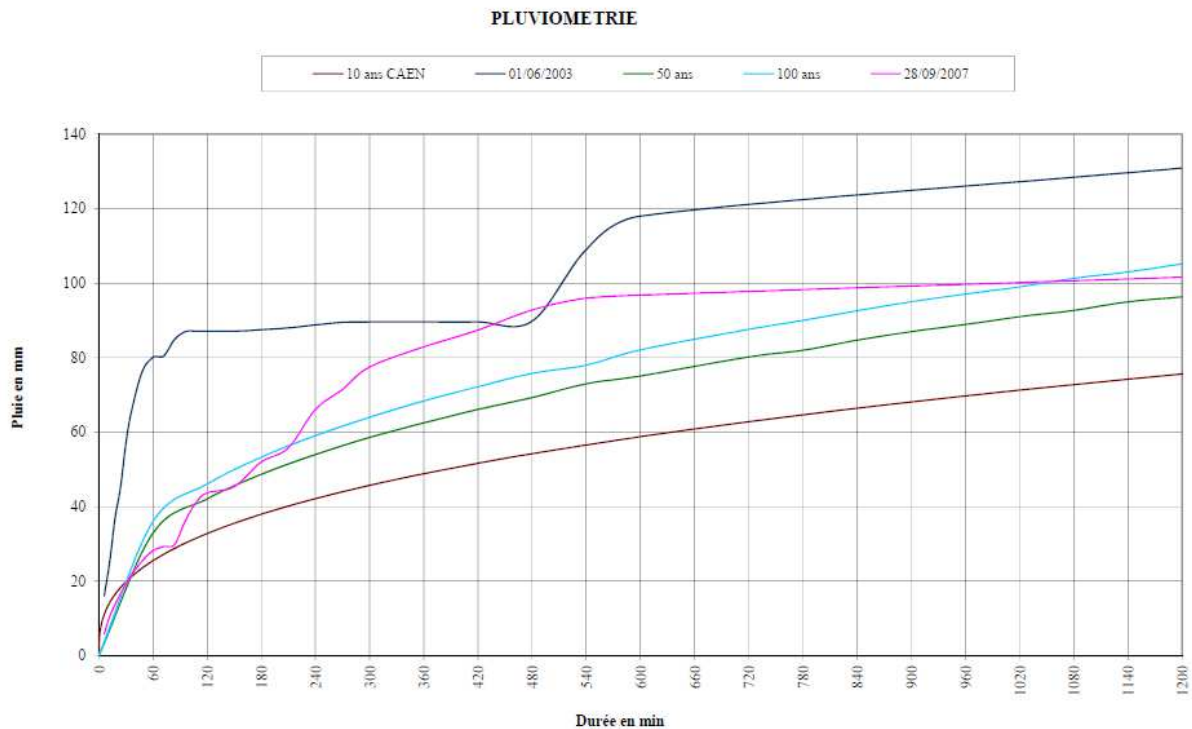
Dans ce contexte, le dimensionnement de la canalisation du Douet ne peut apparaître qu'insuffisant pour l'épisode exceptionnel du 1/06/2003. On relèvera que la pluviométrie du 28/09/2007 n'a pas conduit à des débordements du Douet alors même qu'elle est supérieure à la courbe de 100 ans.

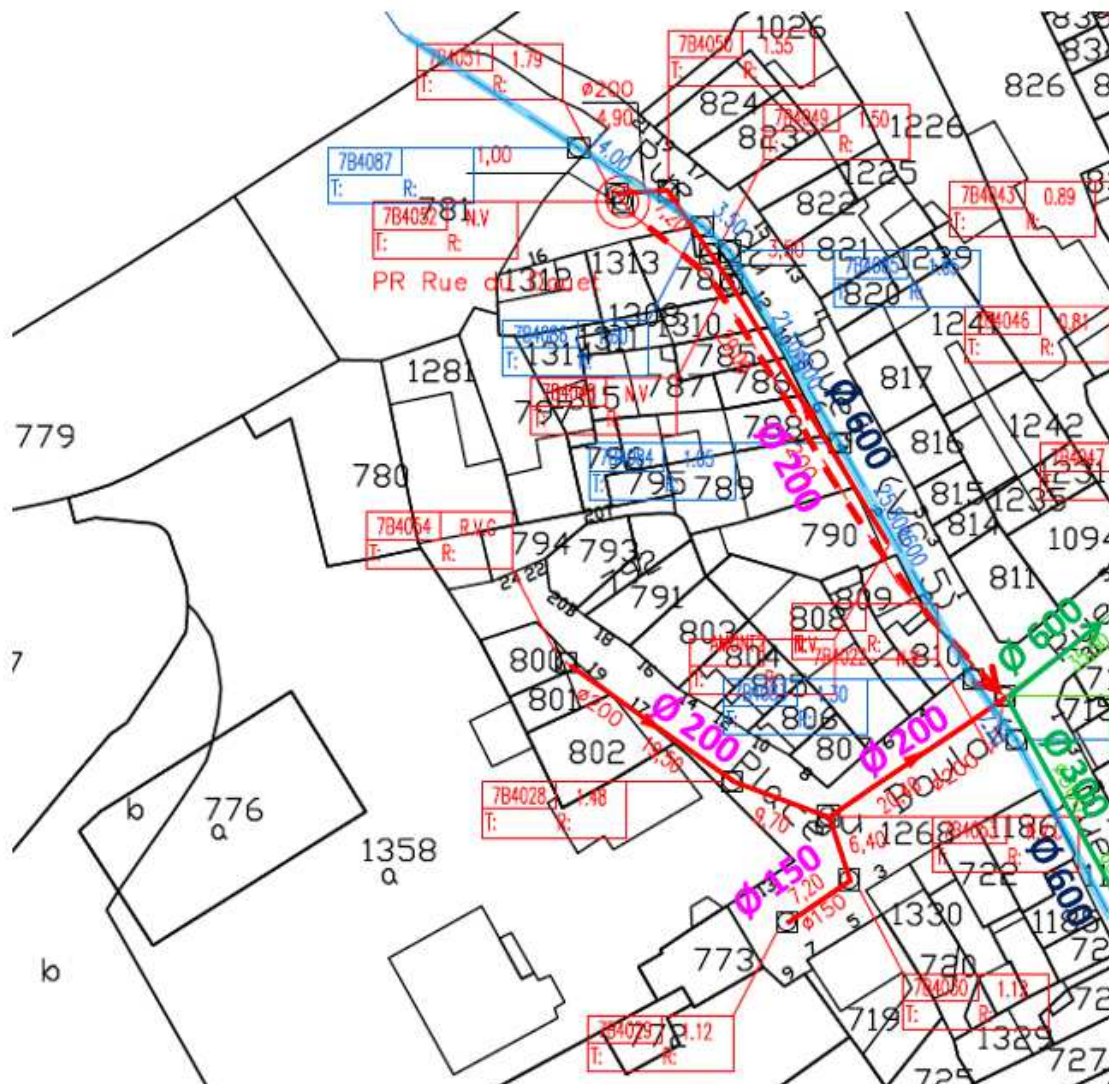
Un réseau EU Ø 200 **en rouge** ramène les effluents vers une pompe de relevage qui les rejettent dans la tête de regard de la canalisation unitaire Ø 600 **en vert** sur la rue Daubigny

La rue comprend aussi la canalisation du DOUET Ø 600 **en bleu** sur laquelle aucun branchement particulier n'est raccordé.

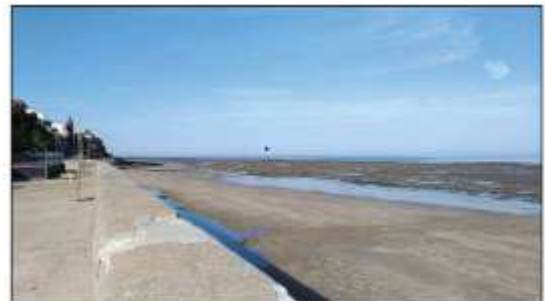
C'est une plage de sable de forme ouverte qui est totalement recouverte en marée haute. Elle présente un intérêt certain pour la baignade et la pêche mais bien moins pour l'installation des usagers sur le sable constamment humide.

Les opérations de nettoyage sont contrariées par les horaires des marées et un ratissage mécanique ou manuel pourrait mettre en suspension le sable risquant ainsi une disparition de l'épaisseur remaniée à l'occasion de la marée (valable aussi pour la plage des Graves).

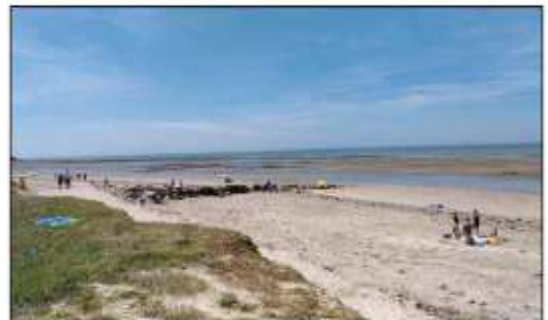
La plage des graves (ancien camping)

C'est une plage de sable de forme ouverte qui est totalement recouverte en marée haute. La zone de baignade est bordée de rochers. Les opérations de nettoyage sont privilégiées sur le Parc des Graves qui dispose d'aires de jeux pour les enfants ainsi que d'un terrain de multisport.

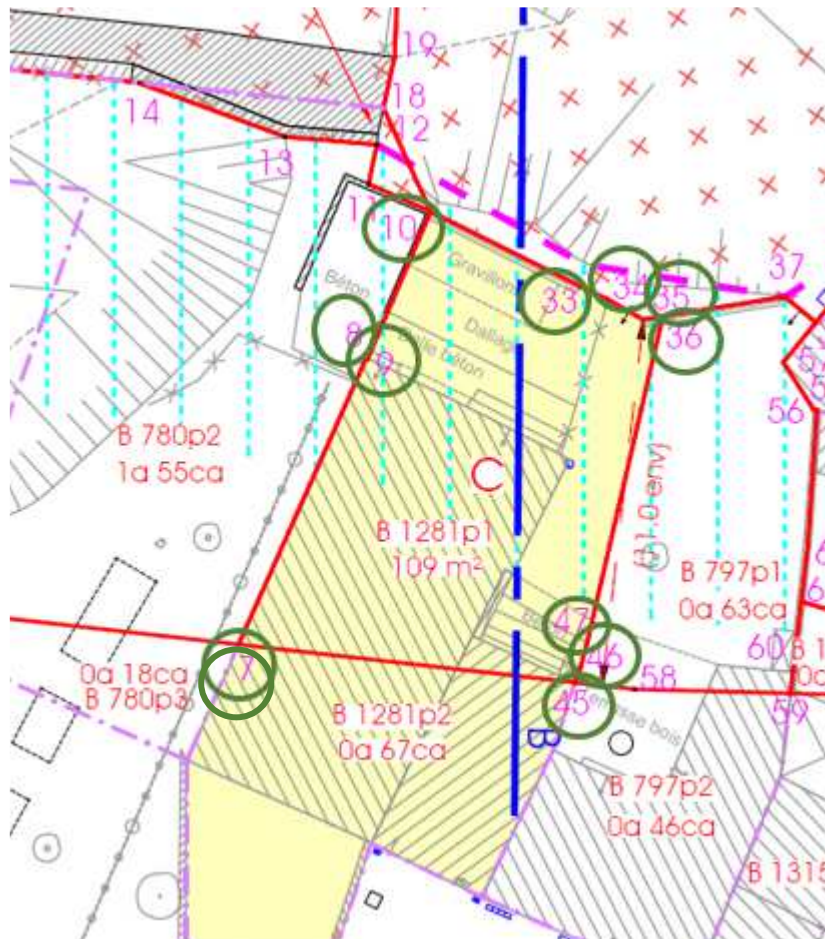
a) les points listés ne correspondent pas aux coordonnées de positionnement de la tête des clous. Il s'agit de points de repérage, reportés sur le plan du volume et permettant de le déterminer avec exactitude. Pour reprendre, l'exemple de la B 1281, les points correspondants sont entourés ici en vert :

b) Seul le volume V2 des tréfonds sera susceptible de recevoir l'intégralité des clous de l'ouvrage et des drains.
