**DIRECTION DEPARTEMENTALE DE L'EQUIPEMENT DU  
CALVADOS**

**COMMUNAUTE DE COMMUNES  
CŒUR COTE FLEURIE**

**Etude du réseau hydrographique  
et de l'assainissement pluvial  
des bassins versants  
le Pisseux, le Grand Bec et le Douet  
à Trouville et Villerville**

Aff. N°04<sup>E</sup>102 – Phase 2  
Mars 2005

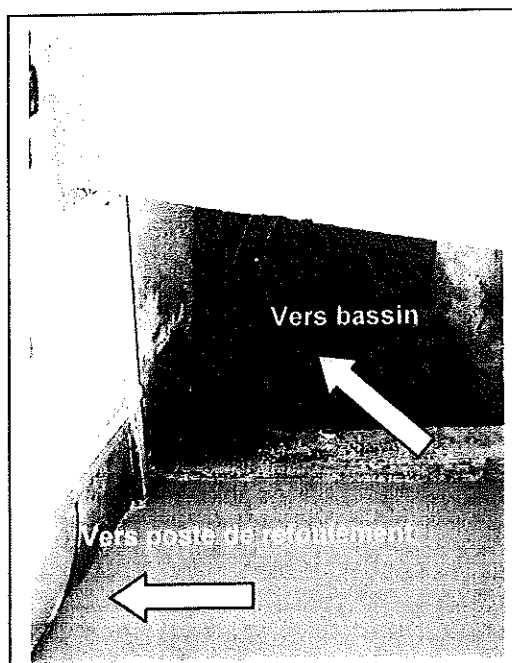
Ouvrage de répartition  
VIL 12

Rue des poilus

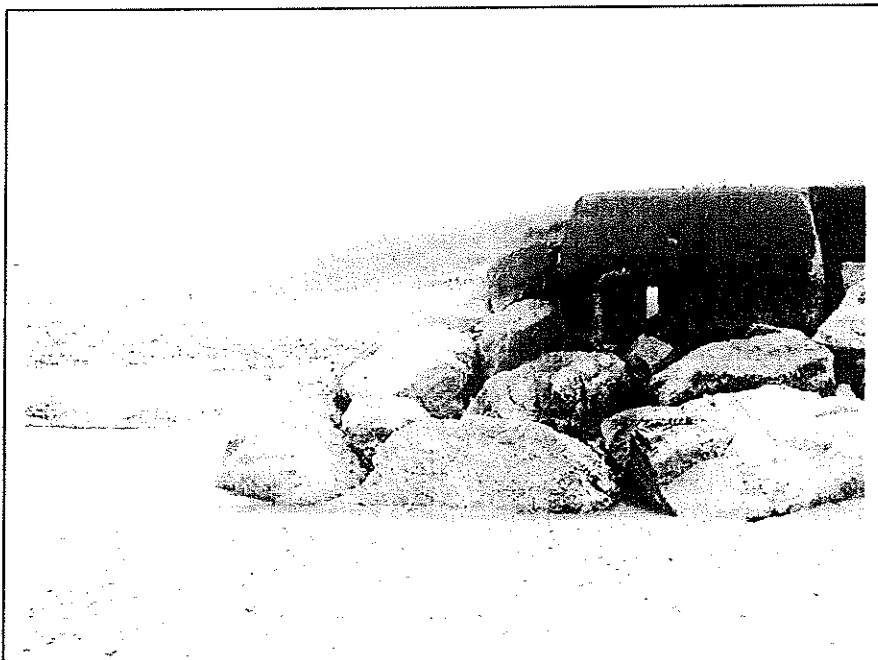
Arrivée du collecteur Ø600 de la rue des bains

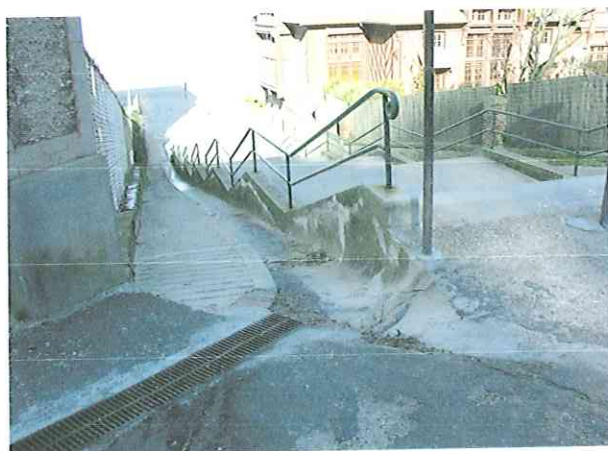
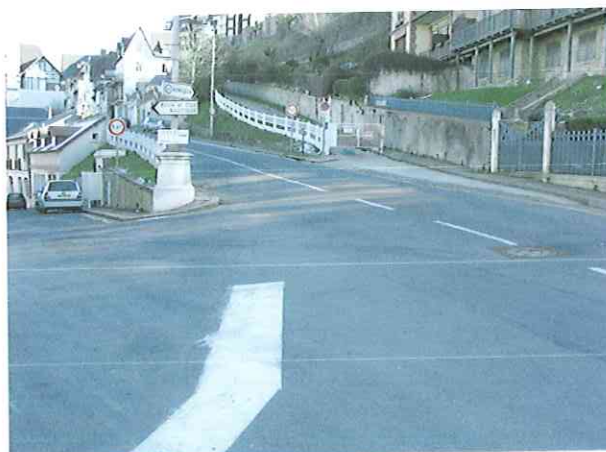
**PHOTOS DU SITE**

Réfection de voirie communale, protection de l'accès à la rampe

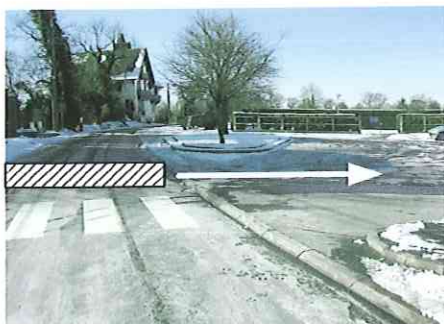
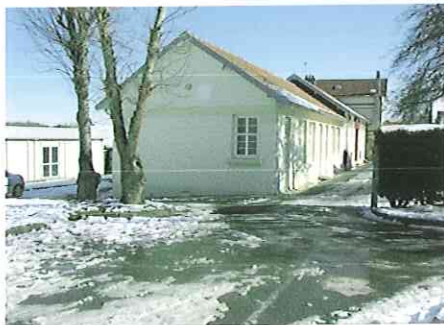
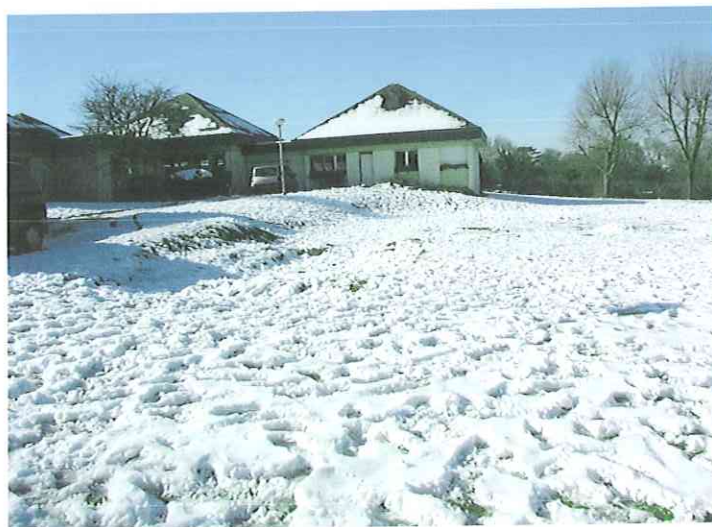
**PHOTOS DU SITE**

**N°PIS-A1 – Collecte et bassin de régulation Groupe scolaire Delamare (Bruzettes)**

Protection éventuelle par clôture (rétention peu profonde)

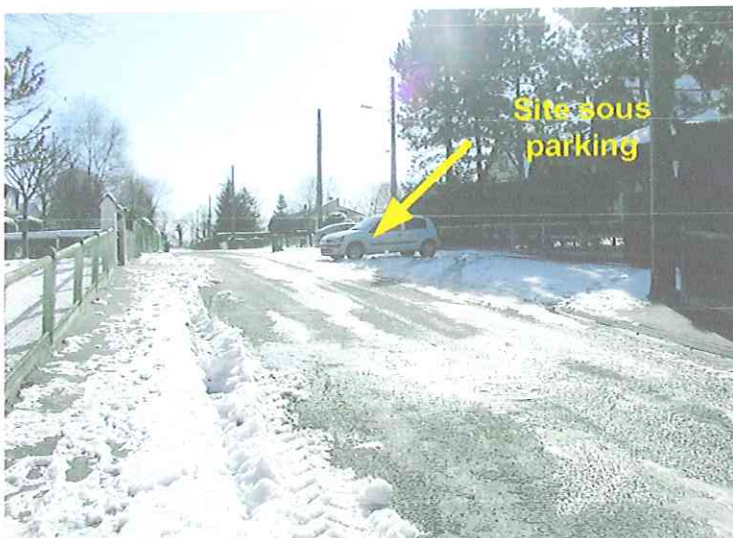
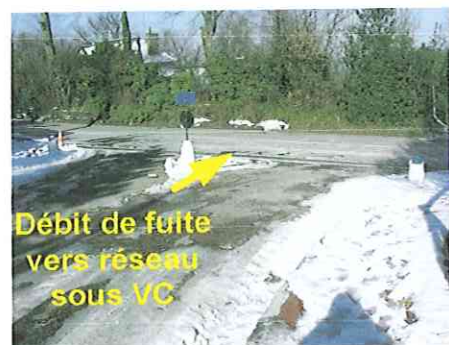
**PHOTOS DU SITE**

N°PIS-A2 – Rétention sous voirie Résidences des Bruzettes

Réfection de la voirie

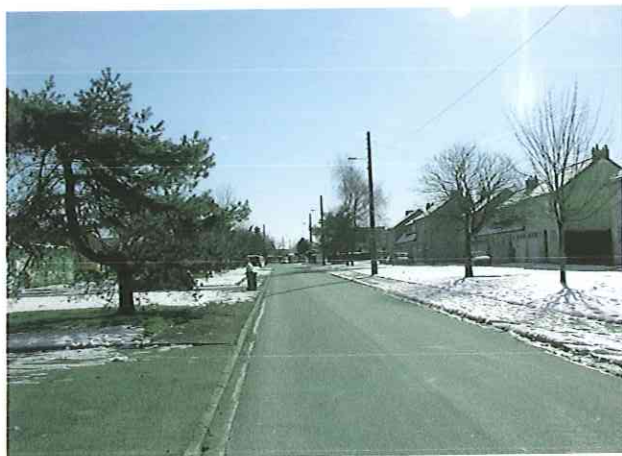
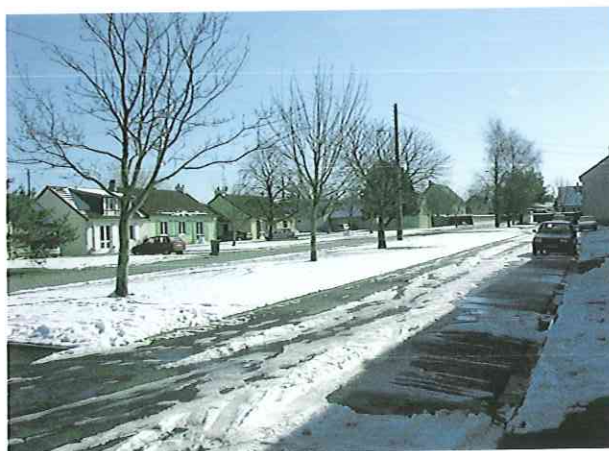
**PHOTOS DU SITE**

**N°PIS-A3 – Rétention sous voirie résidence des Aubets**

Réfection de la voirie

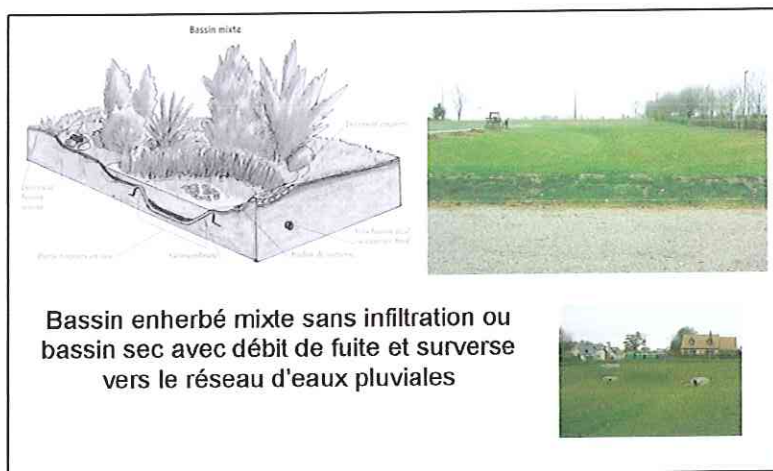
N°PIS-A4 – Rétention chemin des Bruyères

Bassin enherbé mixte sans infiltration ou bassin sec avec débit de fuite et surverse vers le réseau d'eaux pluviales

**Surface collectée : 11,8 ha**  
**Débit de fuite : 10 l/s**

Ouvrage de fuite Ø80 (limité à 10l/s) et surverse à grille vers collecteur Ø300

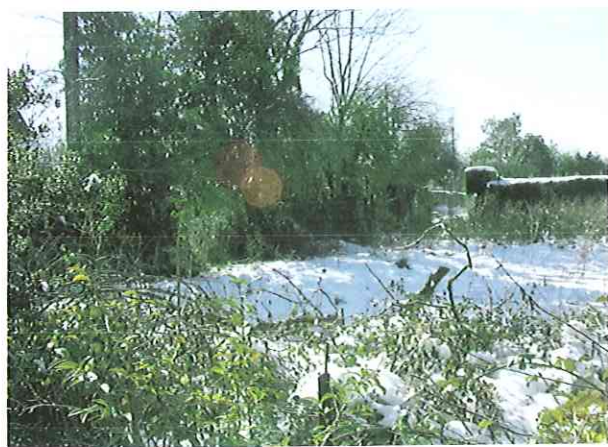
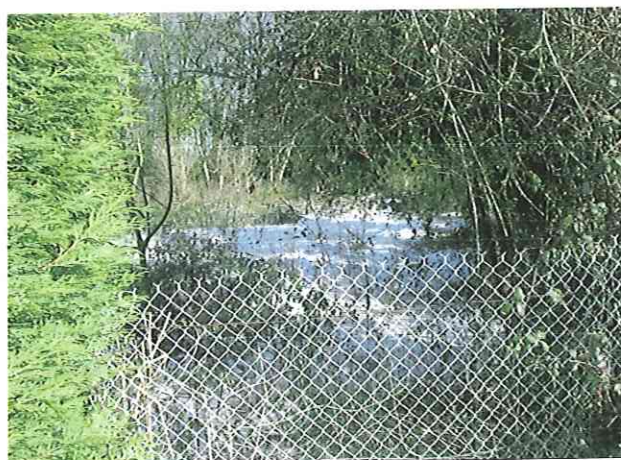
PHOTOS DU SITE

N°PIS-A4 – Rétention chemin des Bruyères

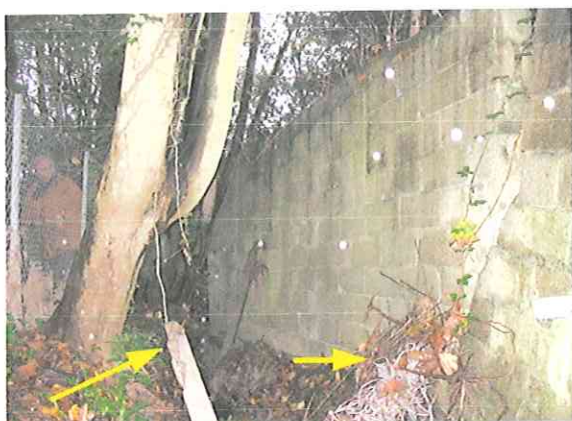
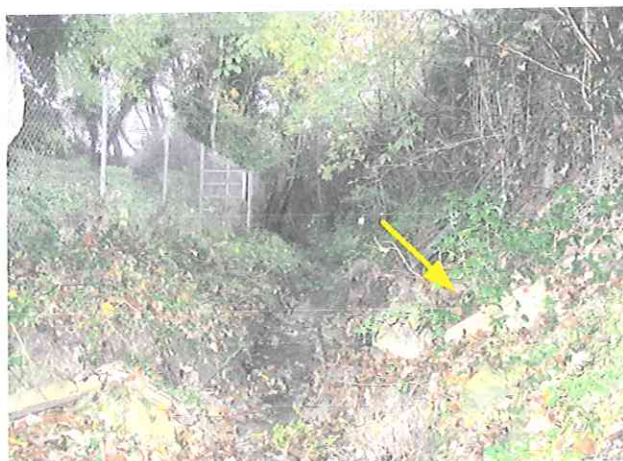
**PHOTOS DU SITE**

**N°PIS-A9 – Enlèvement d'un mur et de quelques embâcles**

**Note : Mur construit dans le lit mineur pour retenir une terrasse, mur menaçant de s'effondrer plus en aval**

- Intervention manuelle
- Accès difficile (propriétés privées)

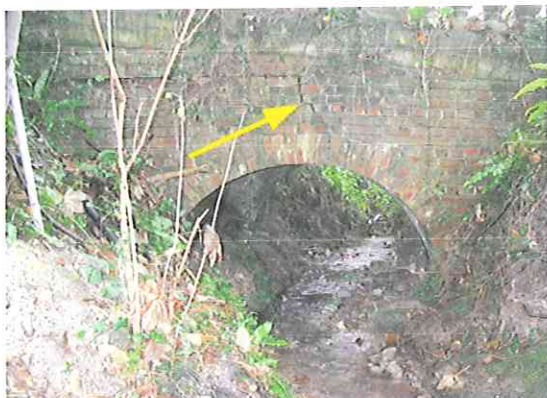
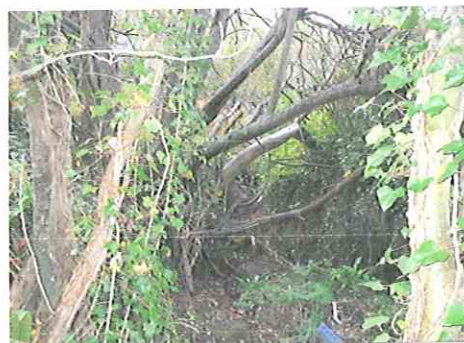
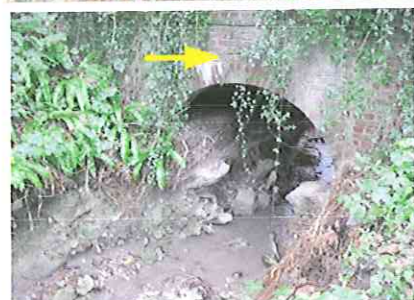
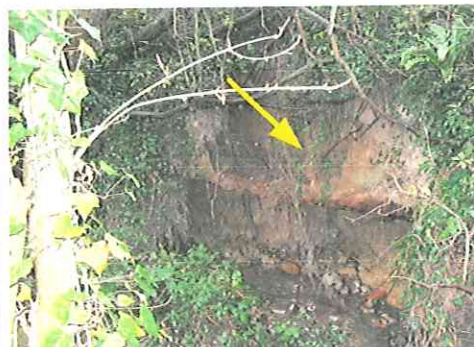
**PHOTOS DU SITE**

**N°PIS-A10 – Enlèvement d'embâcles et confortement de pont en briques**

- Intervention manuelle avec matériel léger
- Accès très difficile (propriété privée et berges très abruptes)

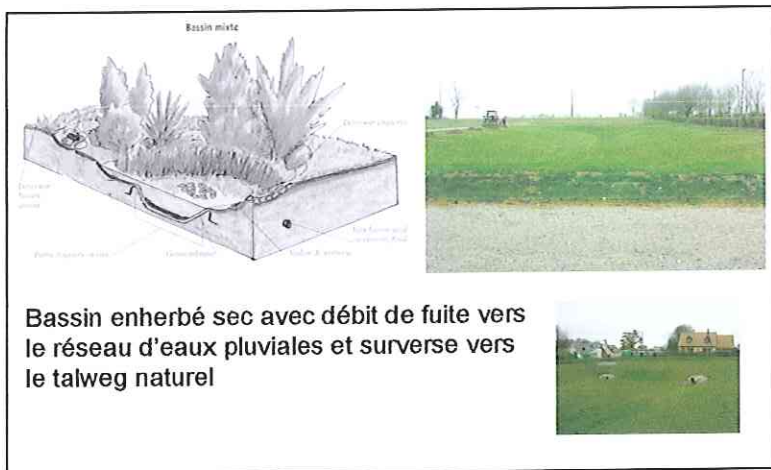
**GB-A2 – Rétention dans une bassin enherbé et en fossé stockant**

Bassin enherbé sec avec débit de fuite vers le réseau d'eaux pluviales et surverse vers le talweg naturel

**Surface collectée : 25 ha  
Débit de fuite maximal : 30 l/s**

Ouvrage de fuite Ø80 (limité à 20l/s) et ouvrage de surverse à partir des fossés d'amenée des eaux vers le talweg

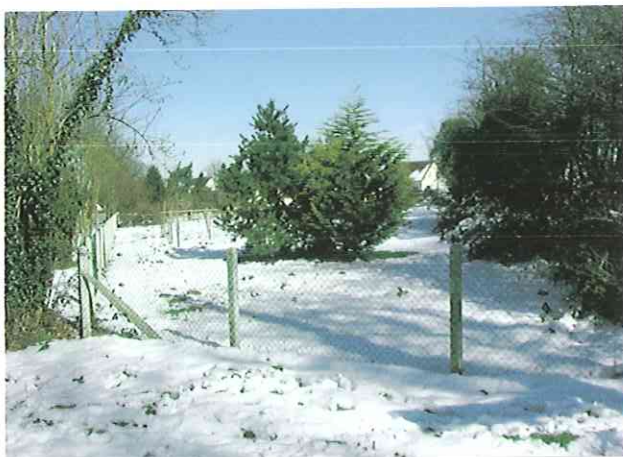
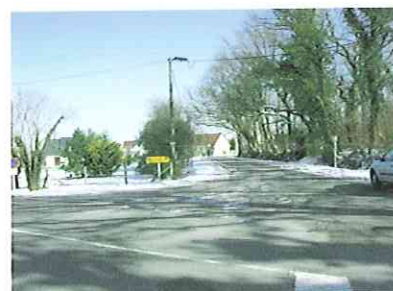
**PHOTOS DU SITE**

**GB-A2 – Rétention dans une bassin enherbé et en fossé stockant**

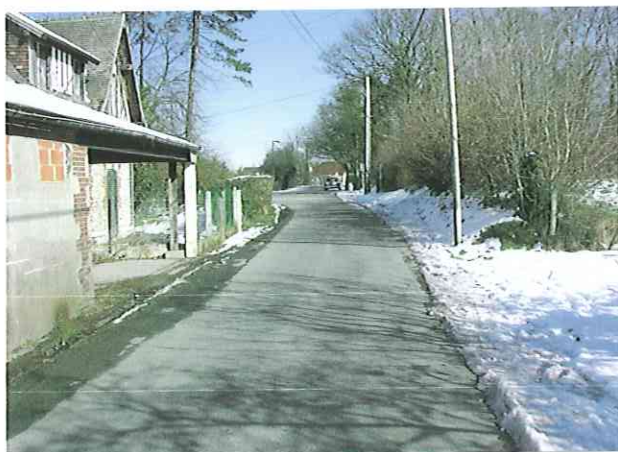
**PHOTOS DU SITE**

**N°GB-A3 – Création d'un collecteur vers réseau pluvial**

**REPROFILAGE DE FOSSES DE SURVERSE ET OUVRAGE SOUS VOIRIE**

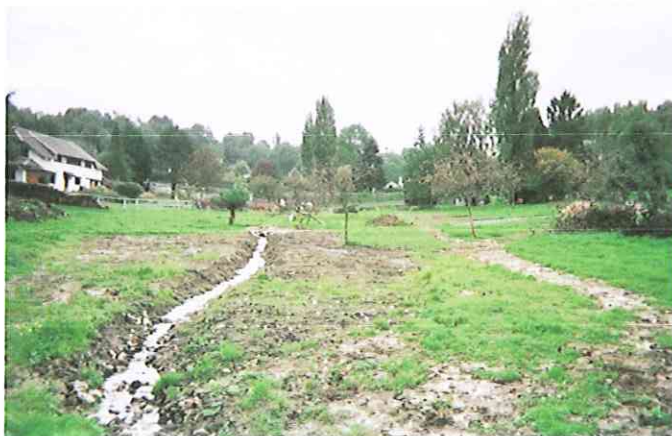
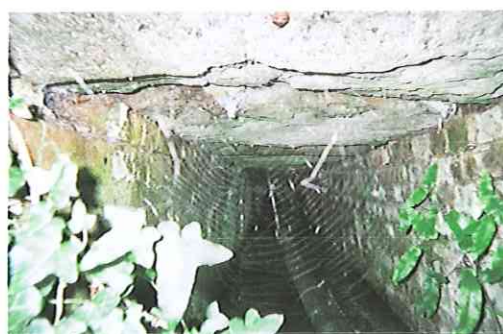
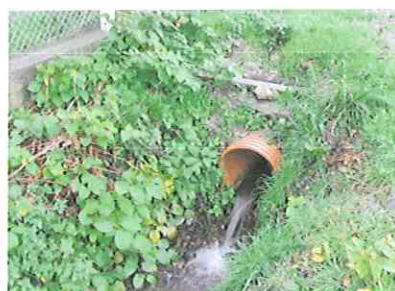
**PHOTOS DU SITE**

**N°GB-A4 à A6 – Rétablissement des capacités d'évacuation en aval**

CREATION RESEAU PLUVIAL
