## PLAN DE PREVENTION DES RISQUES MOUVEMENTS DE TERRAIN

**Projet de zonage du  
Plan de Prévention des Risques (P.P.R.)  
du versant littoral de Bennerville  
Mont Canisy, Calvados.**

Avis technique

8 juin 2000

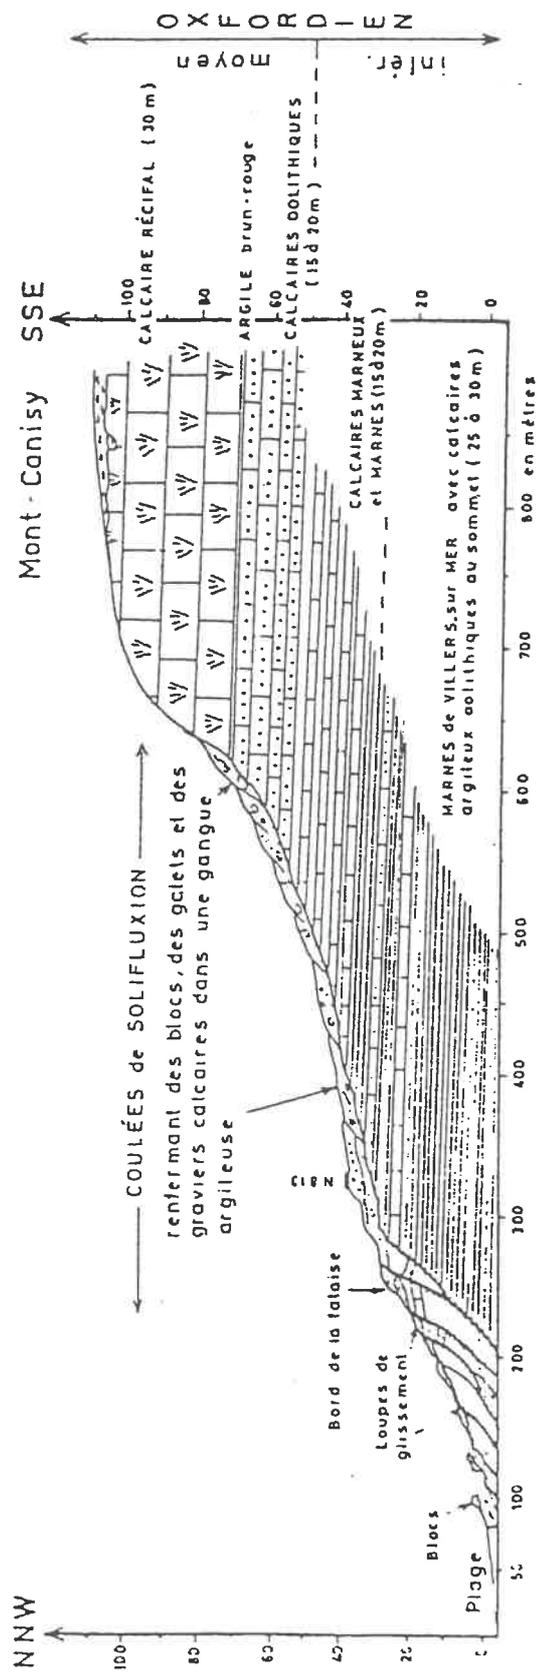
fig 1

- Coupe de la falaise de Bénerville et du Mont-Canisy (Oxfordien et Quaternaire).

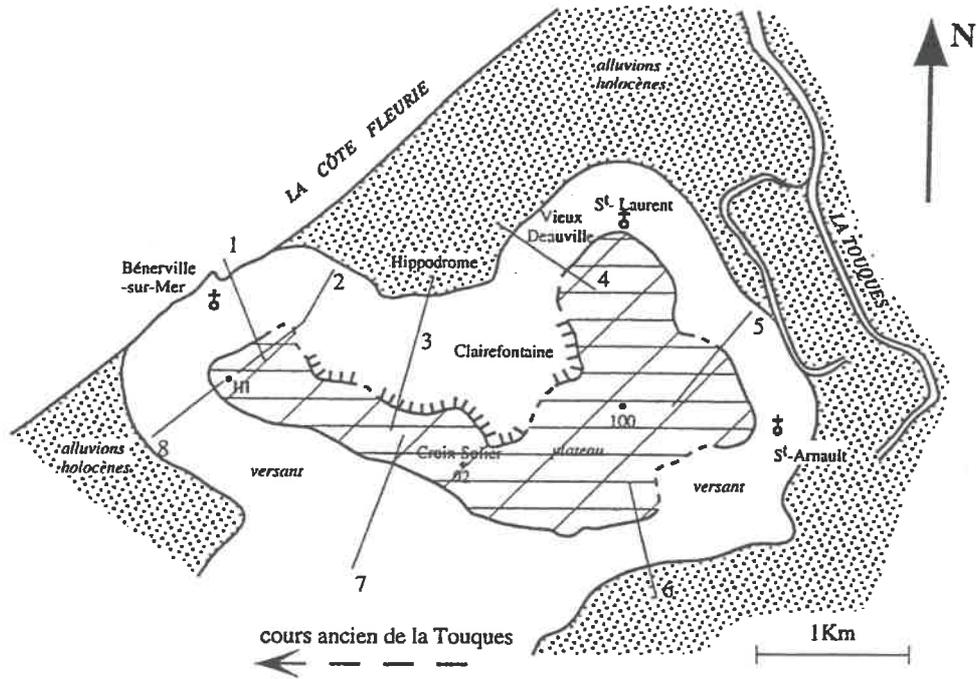
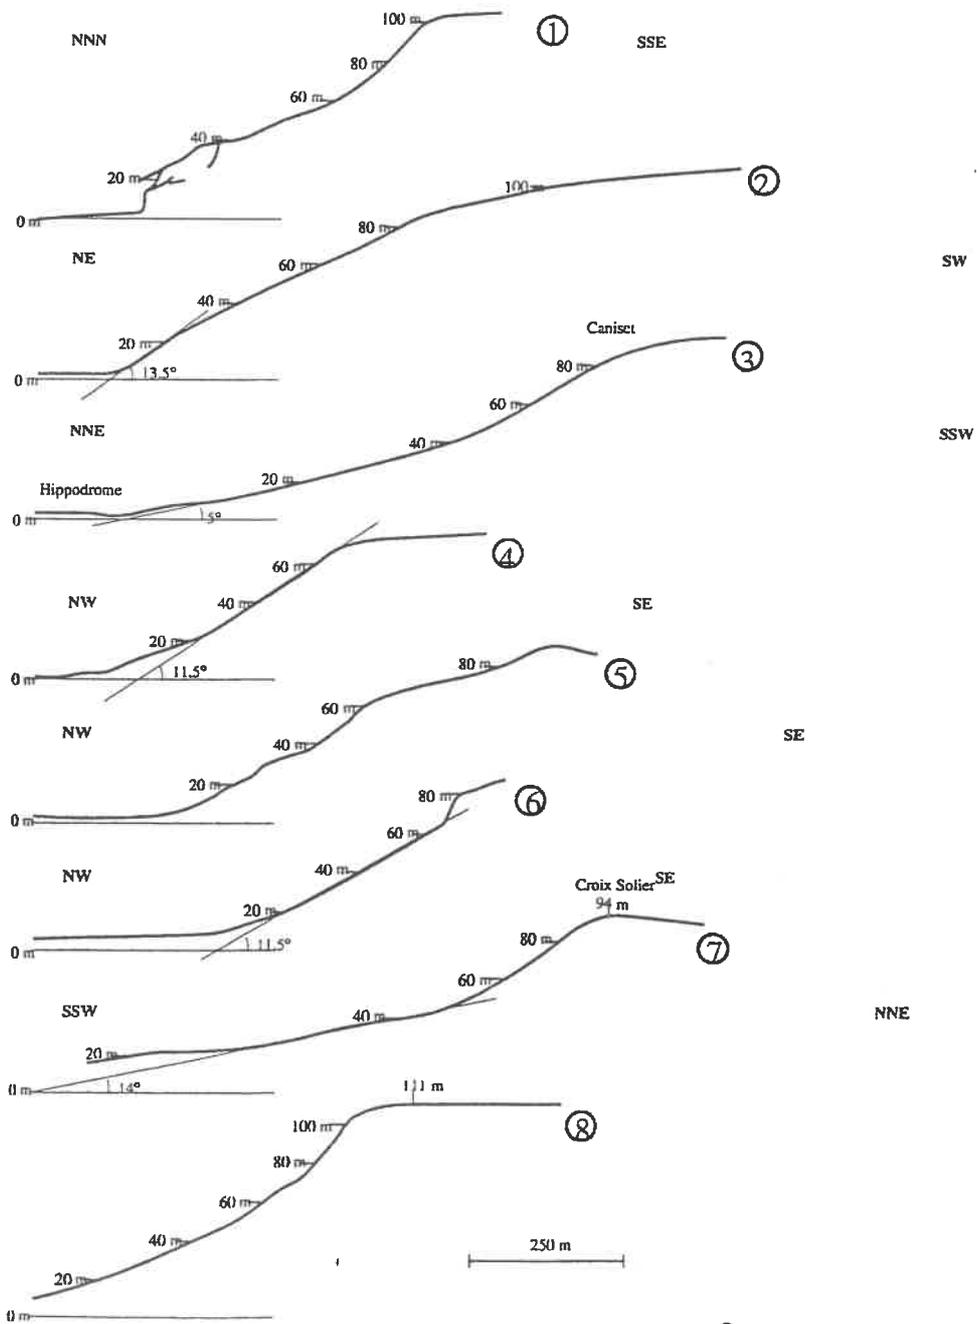
fig 2

L'examen des versants sur le terrain, des cartes topographiques et la réalisation de profils (fig. 2) montrent que les versants du Mont Canisy présentent schématiquement trois types morphologiques.

Ainsi la morphologie du versant est du Mont Canisy (profil 5) reflète la présence de glissements rotationnels pluridécamétriques anciens largement colmatés (ce qui les rend difficiles à détecter) par les dépôts de solifluxion et les limons éoliens. Le modelé de ce versant est essentiellement acquis lors de la dernière phase froide, en ajustement à un niveau de base correspondant au mur du remblayage alluvial de la Touques, à la cote -20 m environ au droit de Saint-Laurent.

Le profil 1, à l'Est de Bénerville montre au niveau de la D. 513 un replat caractéristique de la présence d'un glissement rotationnel ancien partiellement colmaté par les dépôts de solifluxion, tandis que les glissements actuels, liés à la reprise de l'érosion marine en pied de versant modifient complètement la partie basse du profil.

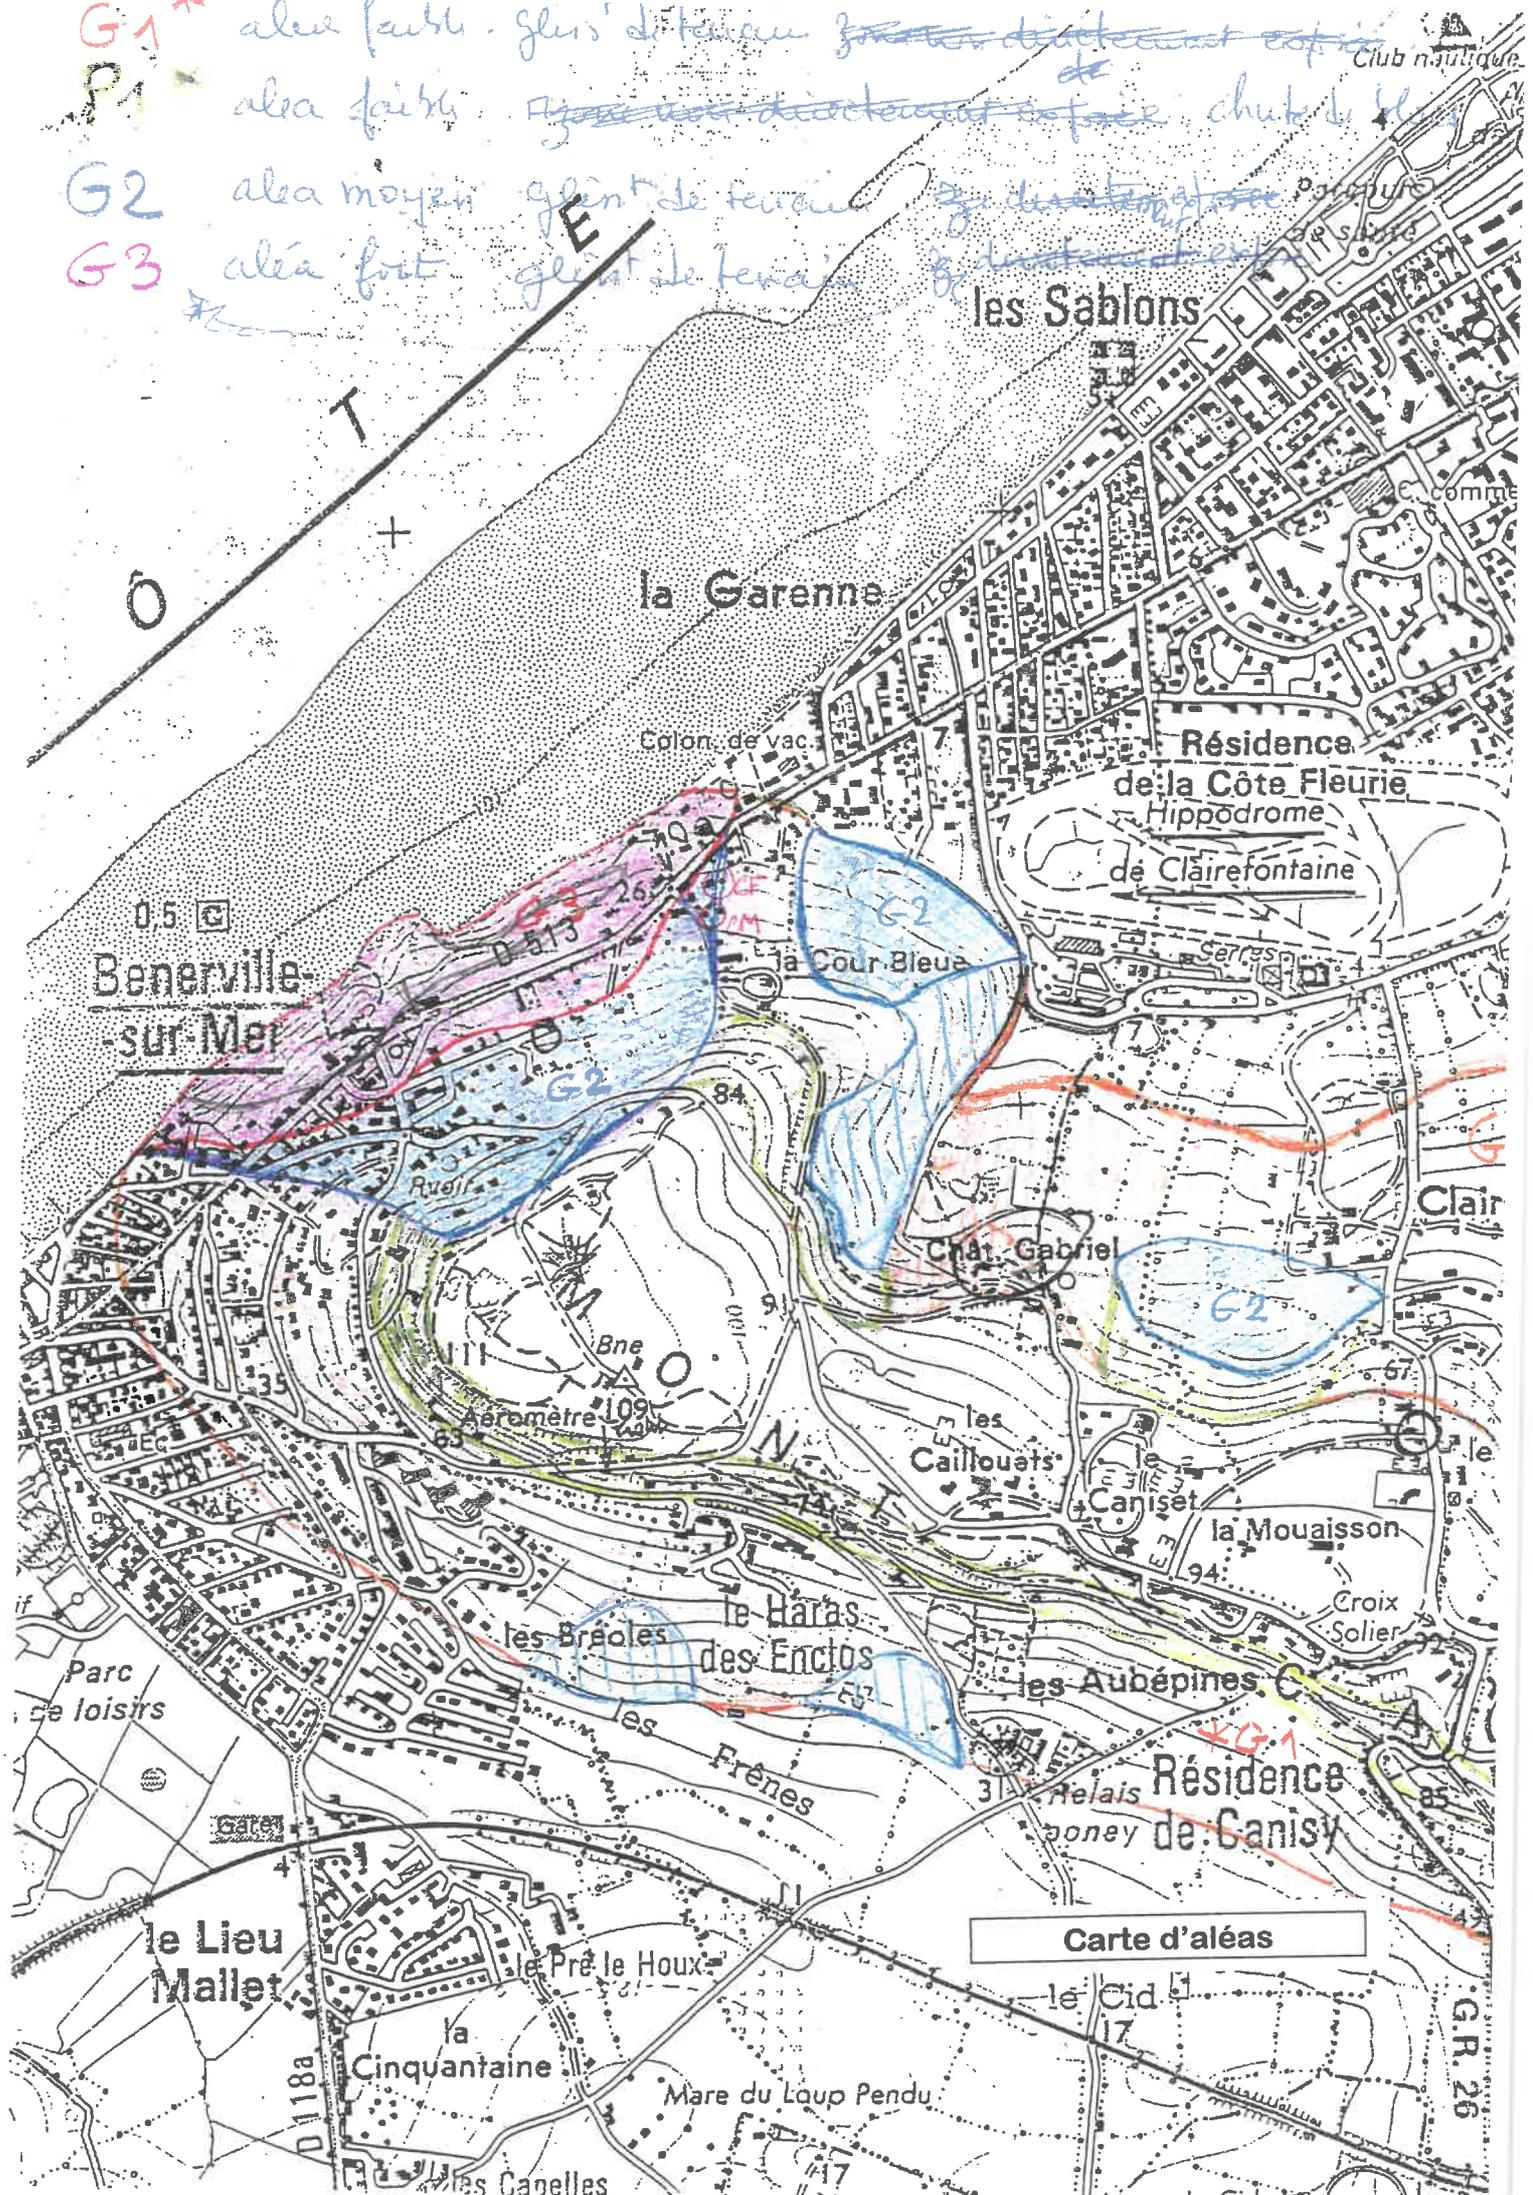
Carte d'alés

Ces ordres de grandeur de recul de la zone instable confirment les **choix raisonnables** du CETE dans la définition des niveaux d'intensité et du zonage des aléas (fig.1), dont nous reprenons le texte entre guillemets, à savoir :
