## Glissement de terrain littoral

Bénerville-sur-Mer (14)

**RAPPORT D'ÉTUDE**

Juin 2022

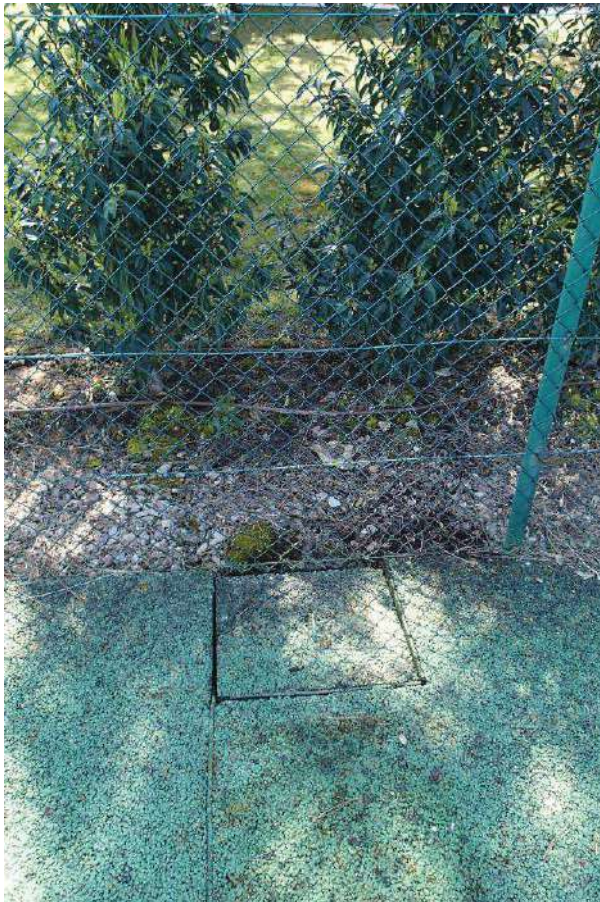
Figure 4 : Plaque de protection recouvrant le tube I1.

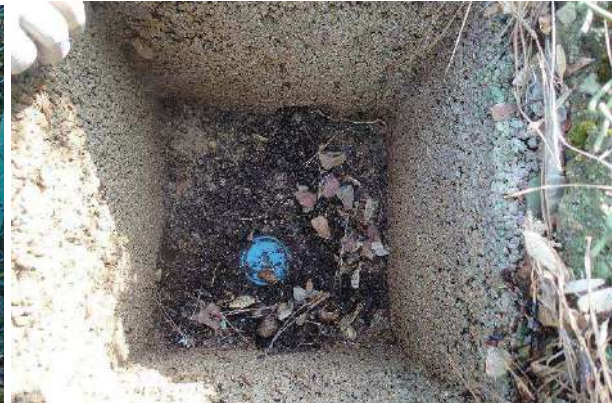
Figure 5 : Bouchon sur le tube I1.

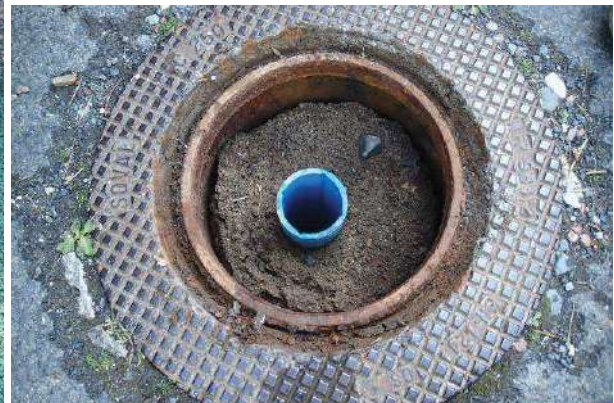
Suite au dernier relevé de l'instrumentation datant de 2019, le Cerema avait recommandé de procéder à un passage de caméra et à un nettoyage du tube inclinométrique I1. Ce tube, situé à l'angle sud-ouest du terrain de tennis de la propriété située au n°80 avenue du Littoral (Villa Déborah) est recouvert d'une plaque de protection et d'un bouchon (Figure 4 et Figure 5) ; le tube I2, situé sur la chaussée, côté cimetière, rue de l'Église, est fermé par une bouche à clé. Aucune accumulation de matériaux n'obstruait les tubes (Figure 6).

Figure 6 : État du tube I2 à l'ouverture.

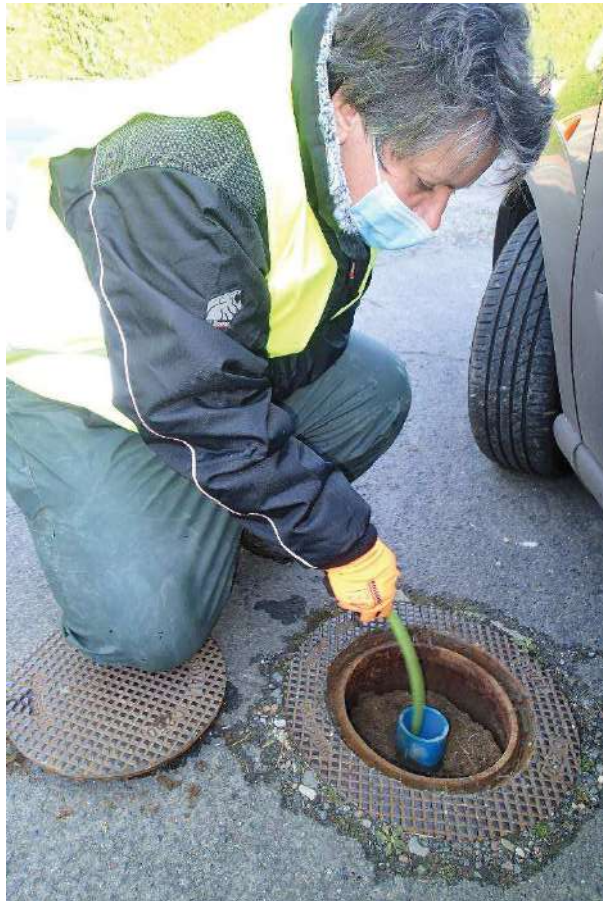
Figure 7 : Début de l'injection d'eau sous pression.

Les deux tubes ont ensuite été nettoyés à l'eau claire envoyée sous pression pendant plusieurs minutes (exemple de nettoyage de I2 en Figure 7 et Figure 8) puis l'eau de nettoyage a été pompée (à - 18,80 m pour I1 et à - 23,10 m pour I2 – Figure 9).

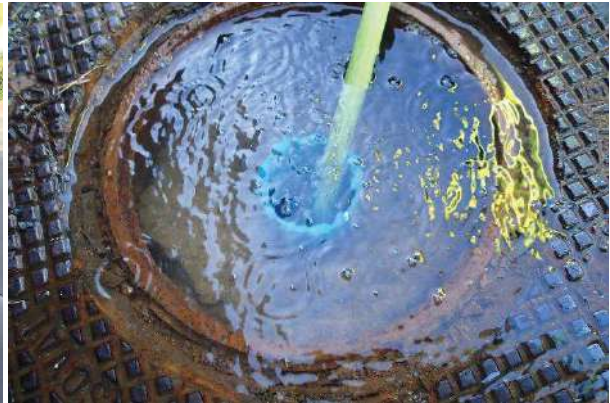
Figure 8 : Lavage jusqu'à obtention d'une eau limpide.

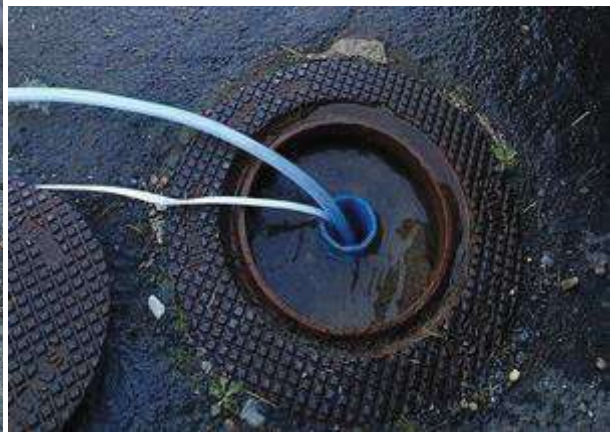
Figure 9 : Pompage de l'eau de nettoyage.

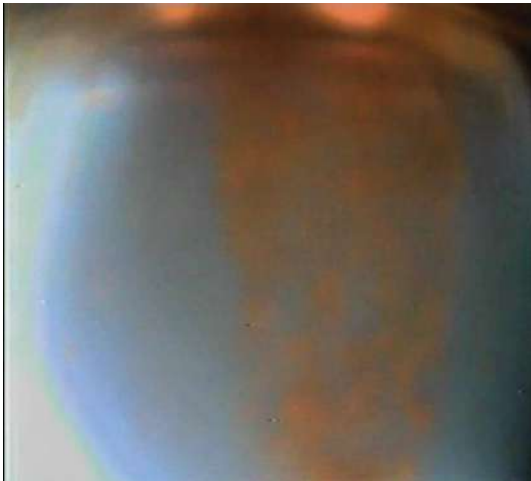
Ensuite, un passage caméra a été fait pour visualiser d'éventuelles salissures et impuretés présentes sur toute la hauteur des inclinomètres (Figure 10, Figure 12 et Figure 14) : des salissures ont été vues à - 27,50 m, - 21,00 m et - 13,60 m (au niveau d'un raccordement entre deux tubes) dans l'inclinomètre I1 avec beaucoup de matières fines en suspension dans toute la colonne d'eau ; aucune salissure n'a été observée sur dans l'inclinomètre I2.

Figure 10 : Tube I1 à - 27,50 m avant nettoyage.

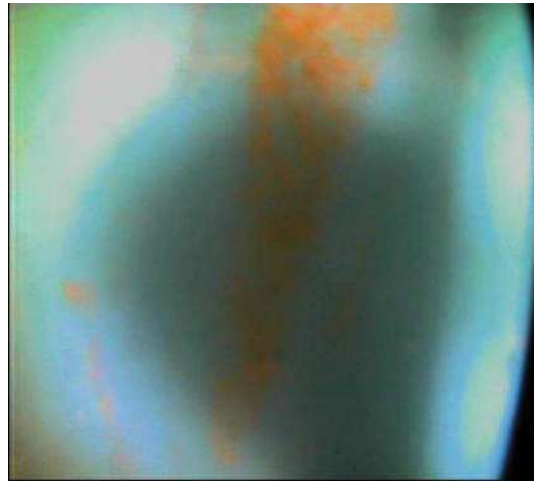
Un second passage caméra a été fait dans le tube I1 afin d'évaluer l'efficacité du nettoyage sur les salissures préalablement observées lors du premier passage caméra (Figure 11, Figure 13 et Figure 15). Malgré l'observation de salissures dans le tube, aucune susceptible de gêner les mesures n'a été mise en évidence.

Figure 11 : Tube I1 à - 27,50 m après nettoyage.

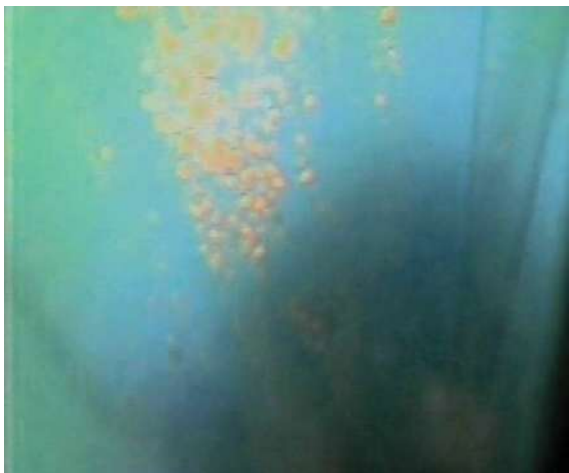
Figure 12 : Tube I1 à - 21 m avant nettoyage ; les salissures sont présentes sur la partie lisse et non dans la rainure de passage de l'instrumentation.

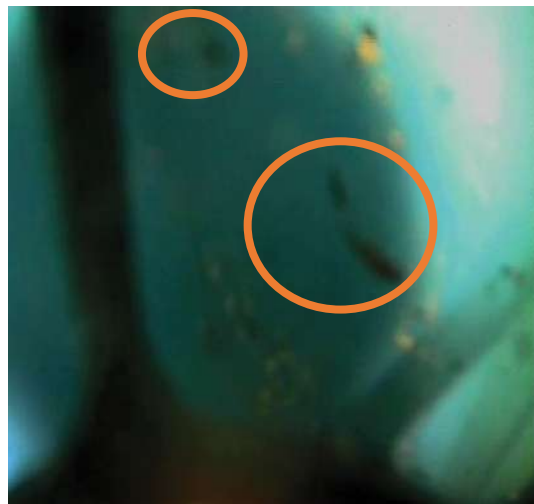
Figure 13 : Tube I1 à - 21 m après nettoyage ; les salissures sont encore présentes et des particules en suspension sont visibles (entourées en orange).

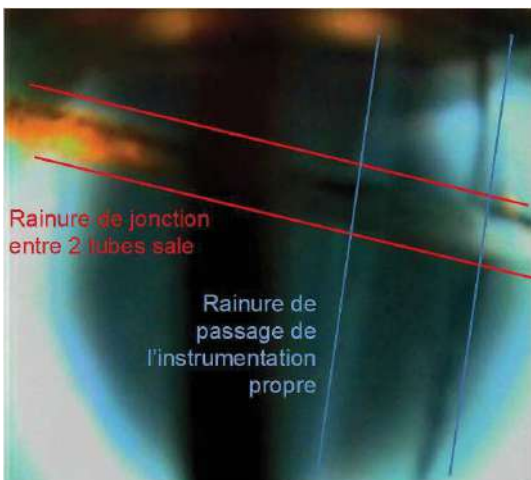
Figure 14 : Tube I1 à - 13,60 m avant nettoyage, croisement d'une rainure de jonction entre deux tubes et d'une rainure de passage de la sonde inclinométrique.

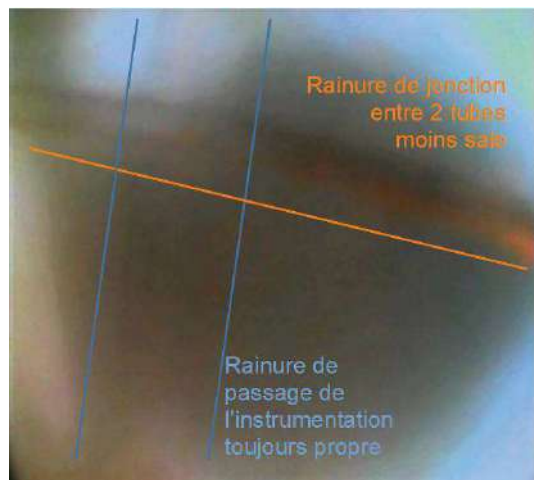
Figure 15 : Tube I1 à - 13,60 m après nettoyage, croisement d'une rainure de jonction entre deux tubes et d'une rainure de passage de la sonde inclinométrique.

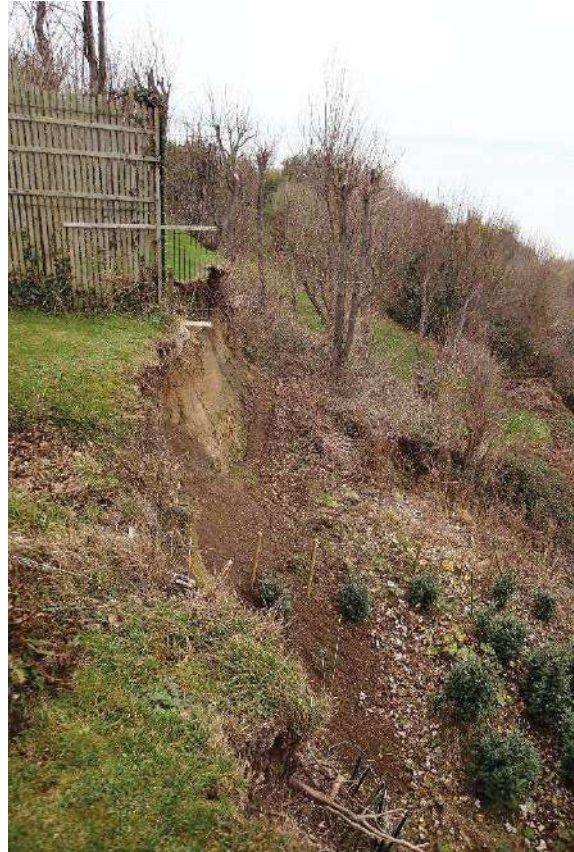
Aux numéros **82** et **96** avenue du Littoral (parcelles 1050, 1049, 1000, 0999 et 0035), les parcelles portent les traces de zones de rupture anciennes matérialisées par des falaises abruptes de plusieurs mètres de hauteur (Figures 35, 36, 37, et 38, voir localisation en Figure 66).

Figure 36 : Falaise abrupte sur la parcelle 1000 (n°82) ; cicatrice fraîche témoin d'une zone active.

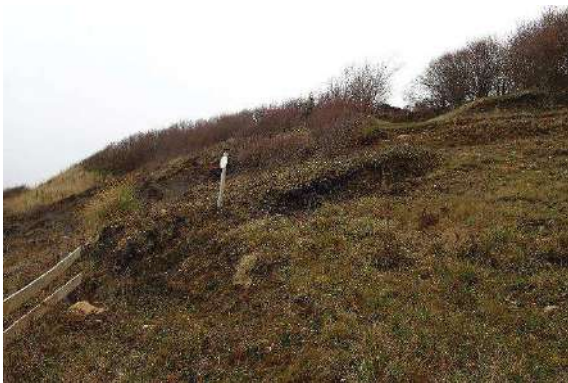
Figure 37 : Falaise abrupte en parcelle 0999 (n°96) dans la continuité de la parcelle 1000 (n°82).

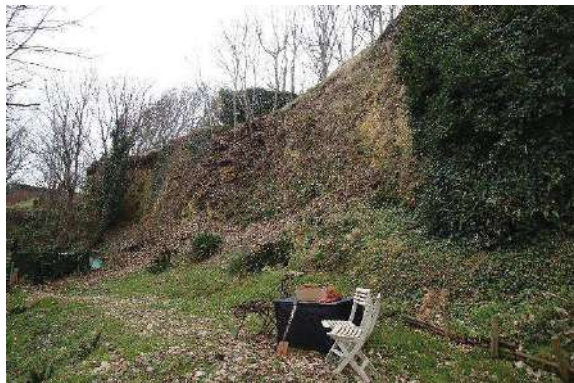
Figure 38 : Falaise rocheuse d'environ 12 mètres de hauteur de la parcelle 1049 (n°82) dans la continuité de celle de la parcelle 1050 (n°82) – voir figure 35.

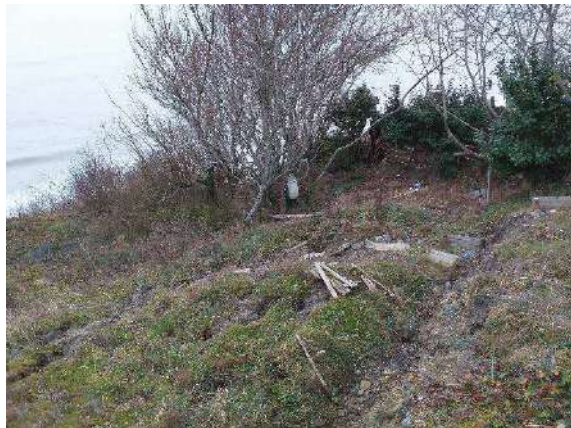
En contrebas de ces falaises abruptes, les terrains sont quasiment tous glissés (Figures 39, 40 et 41) : il s'agit de terrains marneux, très meubles et très sensibles à l'eau. Ces terrains sont gorgés d'eau : un fossé est rempli d'eau en parcelle 1050 (Figure 42). Les habitants ont creusé des sillons et installé des canalisations pour drainer les eaux ; ces dernières sont parfois endommagées et l'eau s'infiltré dans le terrain (Figure 43 et Figure 44).

Figure 39 : Terrains glissés sur la parcelle 1049 (n°82).

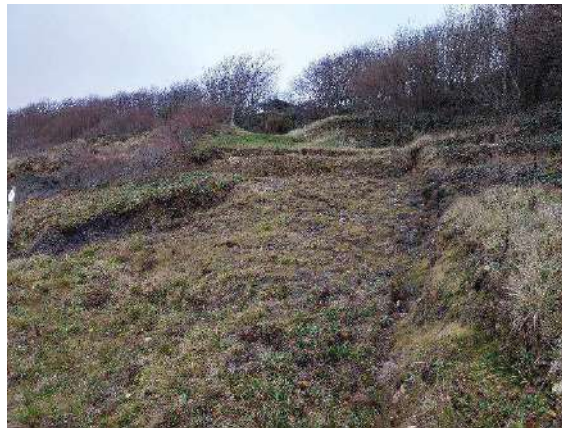
Figure 40 : Terrains glissés de la parcelle 1050 (n°82).

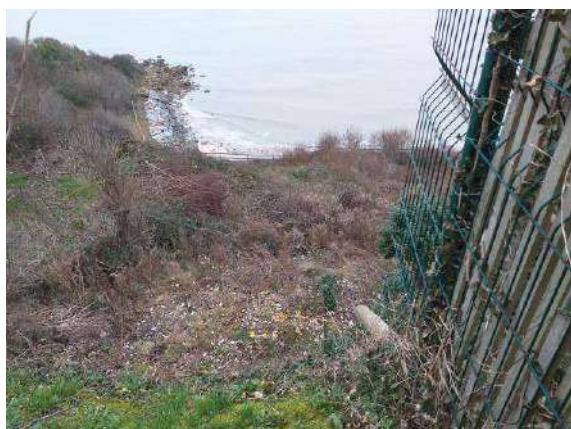
Figure 41 : Terrains glissés en contrebas de la parcelle 0999 (n°96).

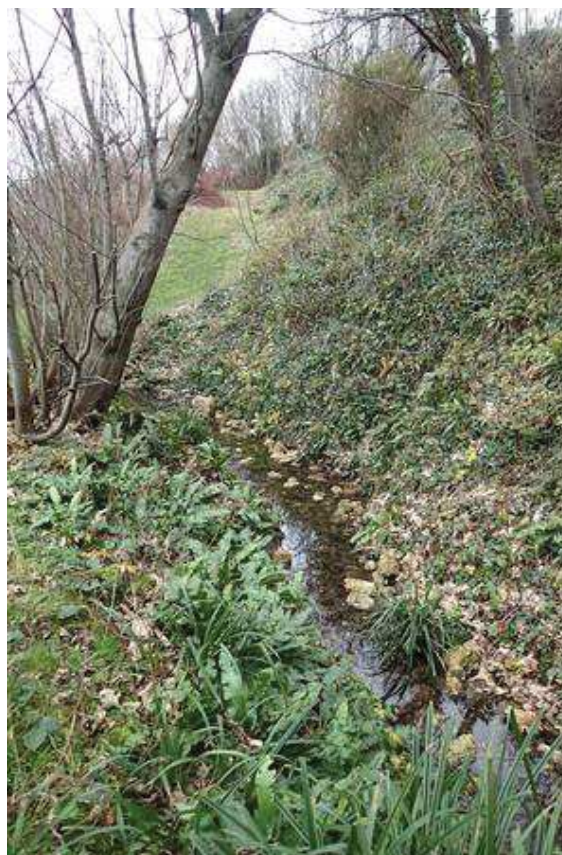
Figure 42 : Fossé gorgé d'eau en parcelle 1050 (n°82) ; la végétation présente est hygrophile.

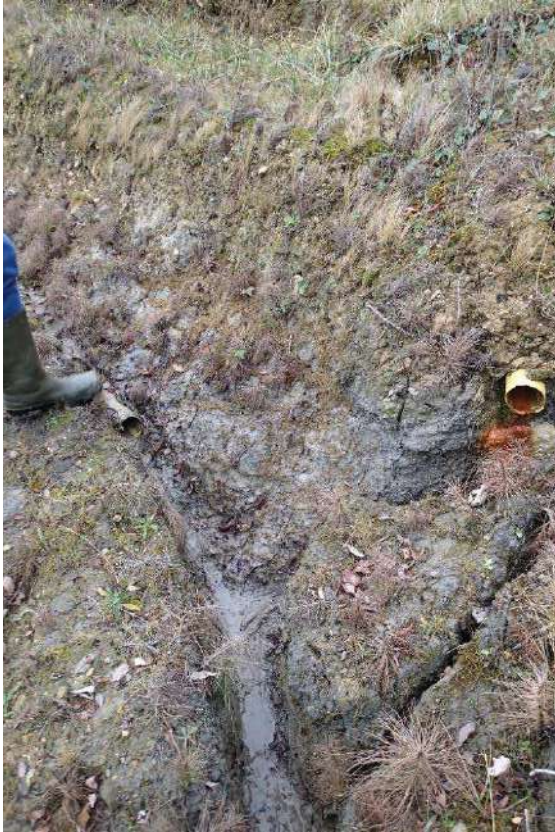
Figure 43 : Sillon et canalisations endommagées en parcelle 1050 (n°82).

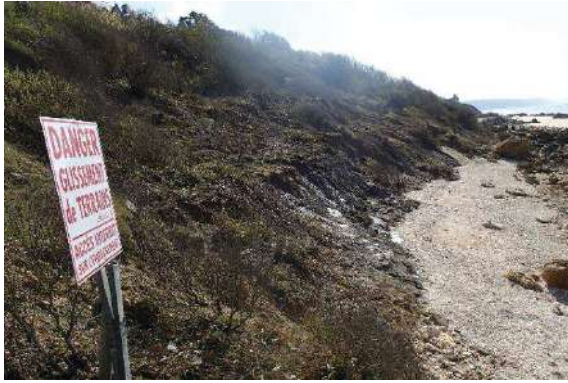
Figure 46 : Terrains marneux glissés à l'ouest du pointement rocheux de calcaire (parcelle 0999 – n°96) ; des résurgences sont visibles en pied du versant.

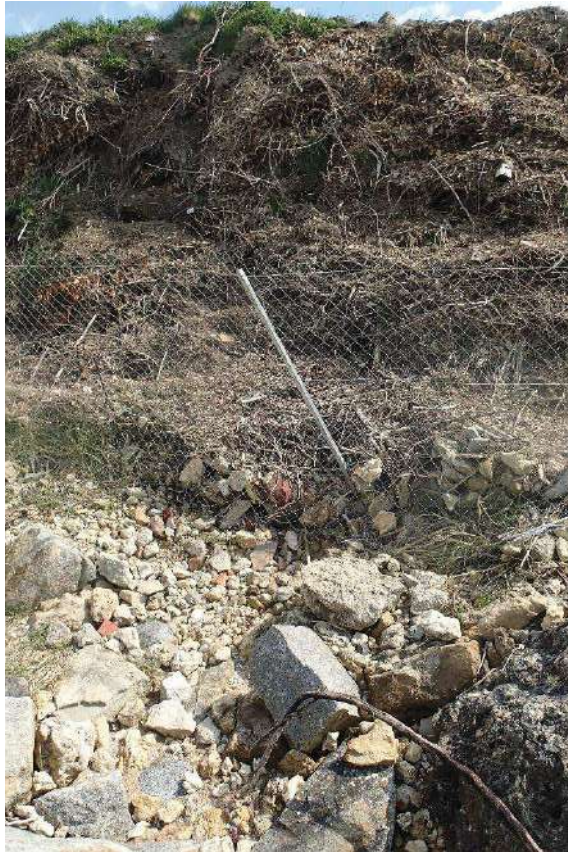
Figure 52 : Talus constitué de matériaux hétérogènes non-consolidés (gravats, déchets végétaux) au droit de la parcelle 0168 (n°70).

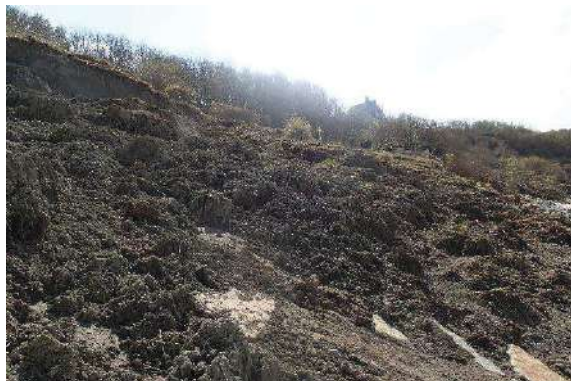
Figure 54 : Enrochements recouverts par les terrains glissés au droit de la parcelle 1050 (n°82).

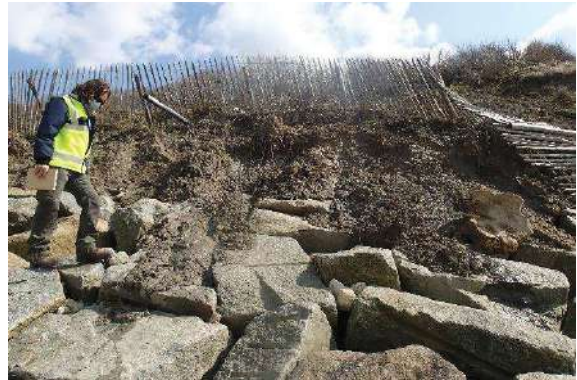
Figure 53 : Ganivelles couchées et enrochements partiellement recouverts par les terrains glissés au droit de la parcelle 0779 (n°80).

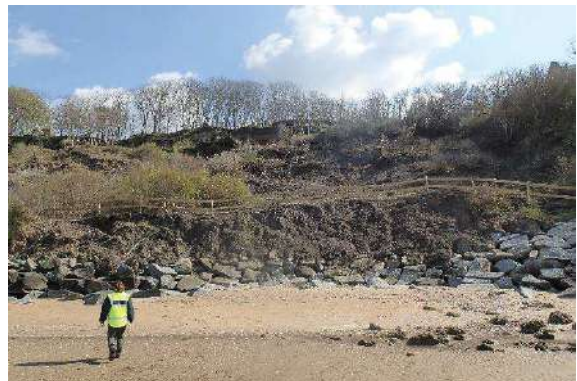
Figure 55 : Talus et enrochements recouverts par les terrains glissés au droit des parcelles 1049, 1000 (n°82) et 0999 (n°96) ; à gauche de l'image, les enrochements sont désorganisés.

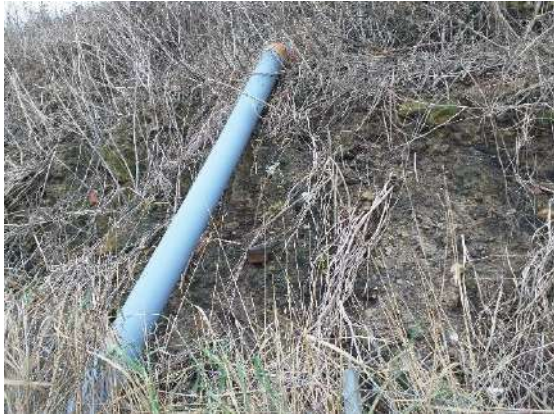
Figure 56 : Drain issu de la parcelle 0168 dont l'évacuation n'est pas visible (sous les enrochements).

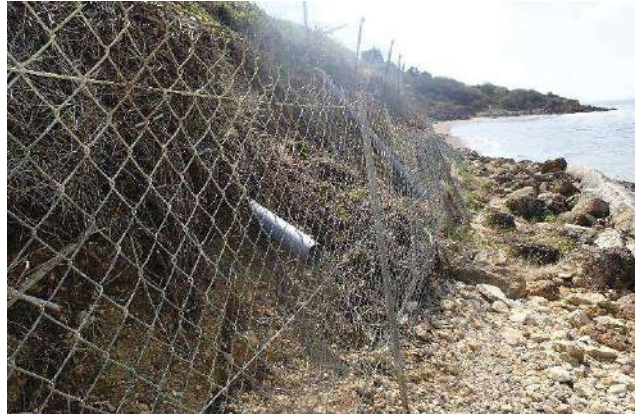
Figure 57 : Exutoire d'un drain de la parcelle 0168 au-dessus des enrochements littoraux.

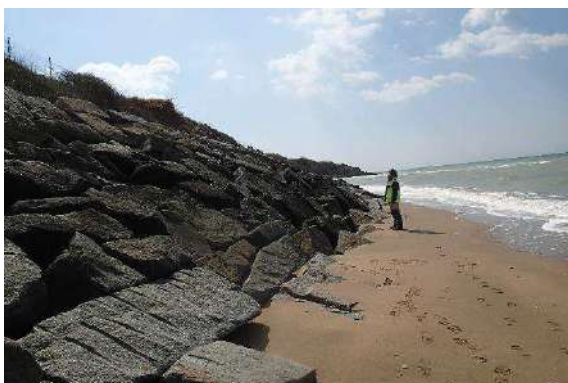
Le linéaire en contrebas des propriétés des n°70 à 96 avenue du Littoral est protégé en pied par des **enrochements**. Au droit des parcelles 0168 et 1031 (n°70), leur largeur est estimée à 4 mètres sur une hauteur visible de 4 mètres (Figure 58) ; au droit des parcelles 1030, 0779, 1050, 1049, 1000 et 0999 (n°80 à 96), leur épaisseur est estimée à 3 mètres sur une hauteur maximale de 2 mètres (Figure 59).

Figure 58 : Enrochements au droit de la propriété du n°70 (parcelles 0168 et 1031) en avril 2021.

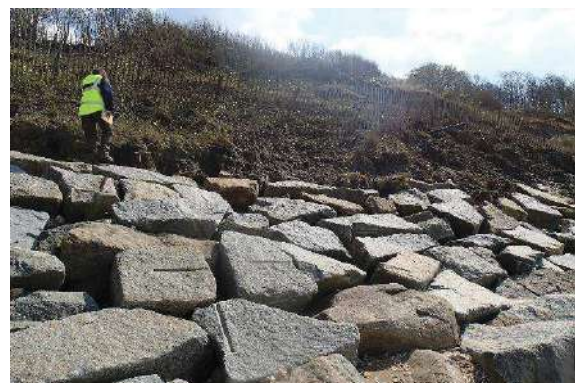
Figure 59 : Enrochements au droit de la parcelle 1030 (n°80) en avril 2021.

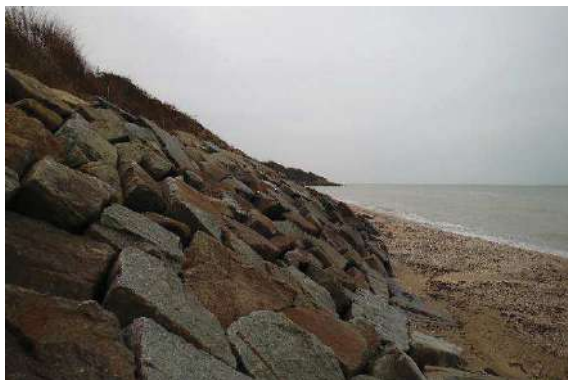
Les enrochements semblent en bon état, bien qu'un léger bombement soit visible au droit de la propriété du n°70 (Figure 60) ; quelques blocs sont désolidarisés par affouillement en pied des enrochements en période hivernale (Figures 61 et 62). L'extrémité ouest des enrochements est accolée aux blocs de calcaire naturellement présents sur l'estran (Figure 63).

Figure 60 : Bombement des enrochements au droit de la parcelle 0168 (n°70).

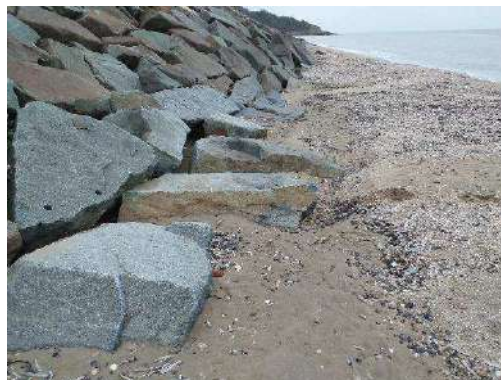
Figure 61 : Affouillement vu en décembre 2021 à la base des enrochements devant la parcelle 0168 (n°70).

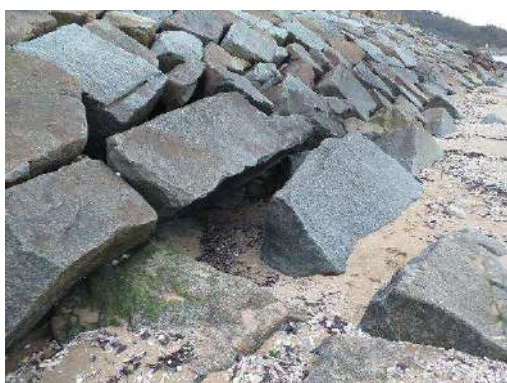
Figure 62 : Blocs désolidarisés observés en pied des enrochements au droit de la parcelle 0168 (n°70) en décembre 2021.

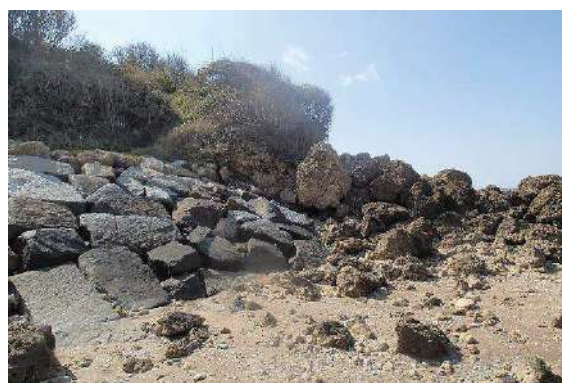
Figure 63 : Extrémité ouest des enrochements accolée aux blocs calcaires affleurant naturellement sur l'estran, devant la parcelle 0999 (n°96).

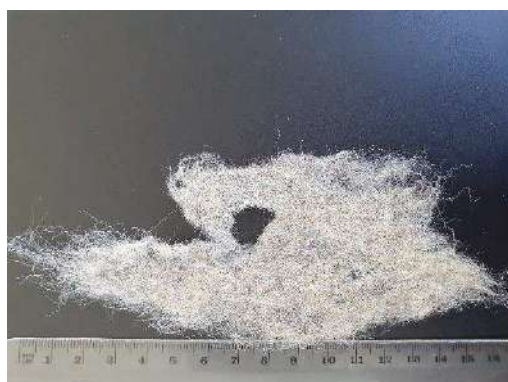
Un géotextile aiguilleté non-tissé est présent en arrière des blocs devant les parcelles 1030, 0779, 1050, 1049, 1000 et 0999 (n°80 à 96) : il apparaît très colmaté par les particules fines (marnes et argiles, sable fin – voir détails en Figures 64 et 65). Il n'a pas été observé en arrière des blocs installés devant les parcelles 0168 et 1031 (n°70).

Figure 64 : Échantillon de géotextile présent en arrière des enrochements au droit des parcelles 1030, 0779, 1050, 1049, 1000 et 0999 (n°80 à 96)

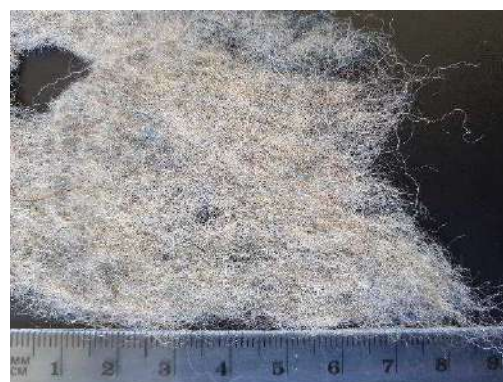
Figure 65 : Détail de l'échantillon de géotextile présent en arrière des enrochements au droit des parcelles 1030, 0779, 1050, 1049, 1000 et 0999 (n°80 à 96)

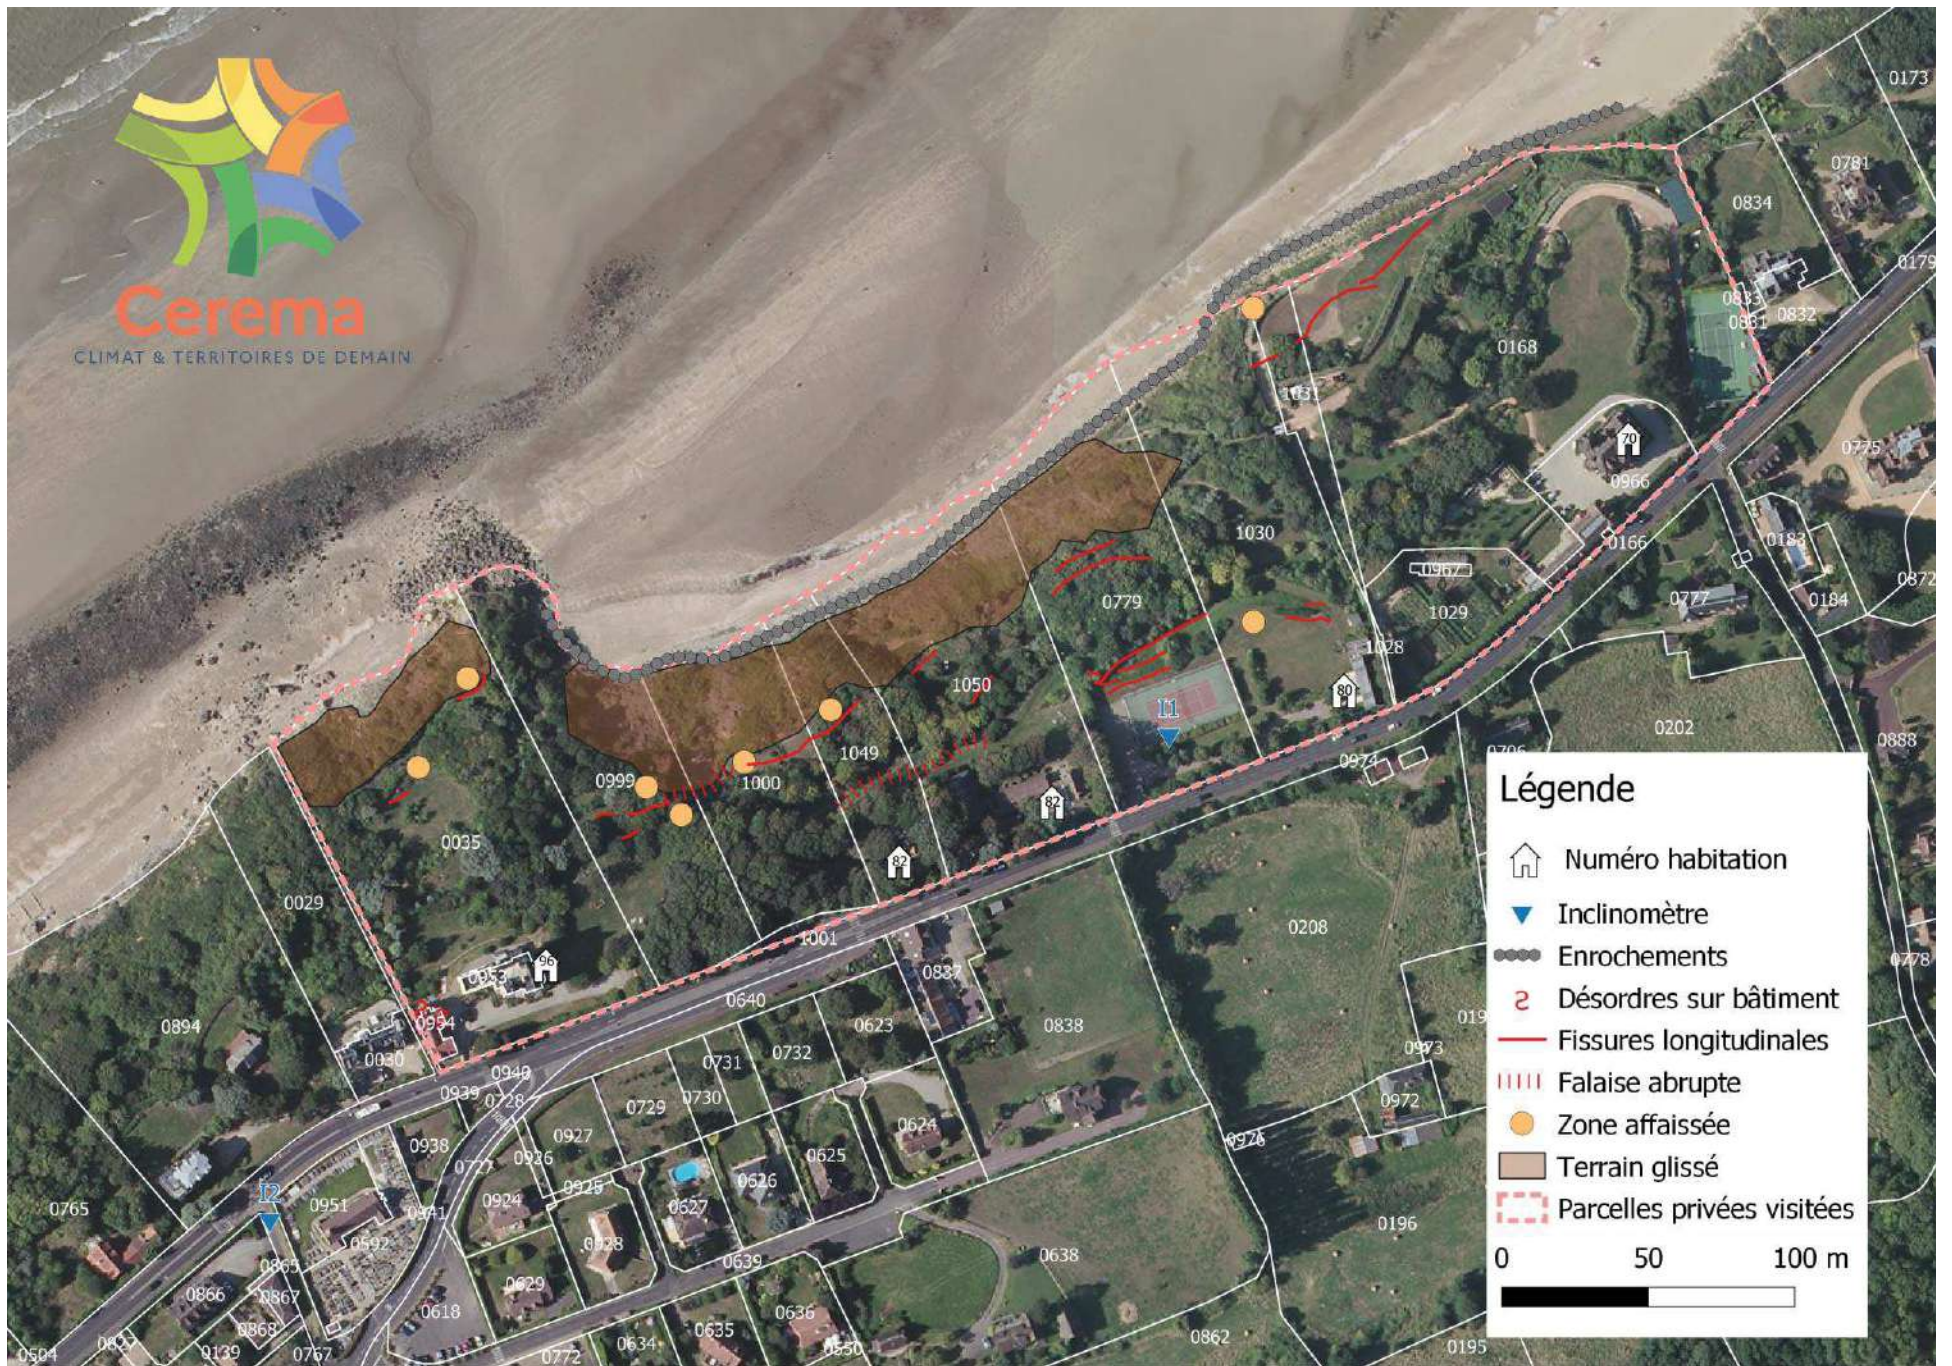
Sur l'ensemble des parcelles privées situées entre l'avenue du Littoral et le front de mer, les constatations sont similaires : de nombreuses fissures ouvertes d'orientation NE-SW, parallèles au trait de côte, sont présentes au sol (voir carte des observations de terrain en [Figure 66](#)). Ces fissures ou fractures au sol s'accompagnent de zones d'affaissement localisées mais aussi de basculement de terrain. Les parcelles les plus à l'ouest du secteur d'étude visité sont les plus touchées par le phénomène de glissement de terrain : ce sont des falaises abruptes de plusieurs mètres de hauteur qui sont présentes. Les habitations sont toutes situées plus en amont des glissements, bien que quelques fissures sur des bâtiments aient été relevées.

Figure 66 : Carte de synthèse des observations de terrain.

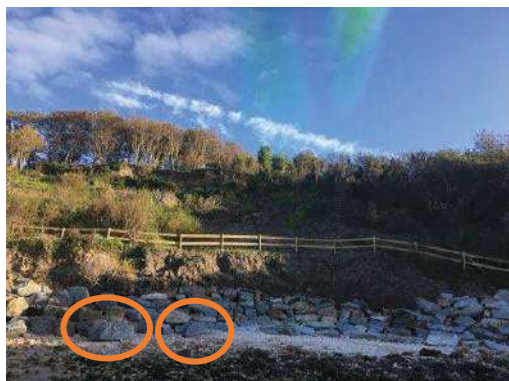
Figure 67 : Parcelle 1000 (n°82) en juin 2020, au moment de la réfection de la barrière bois en limite de propriété.

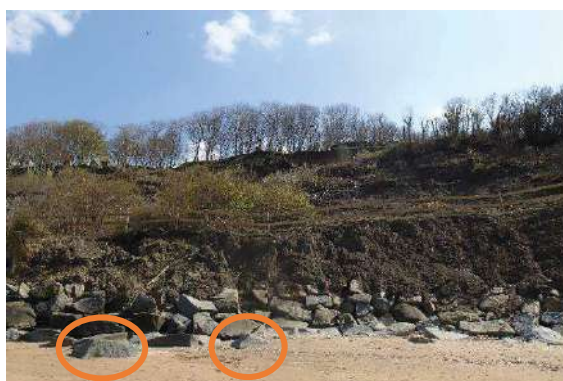
Figure 68 : Parcelle 1000 (n°82) en avril 2021 ; les marnes ont glissé sur les enrochements qui ont été déstructurés dans leur ensemble et ensablés en pied (voir blocs entourés en orange).

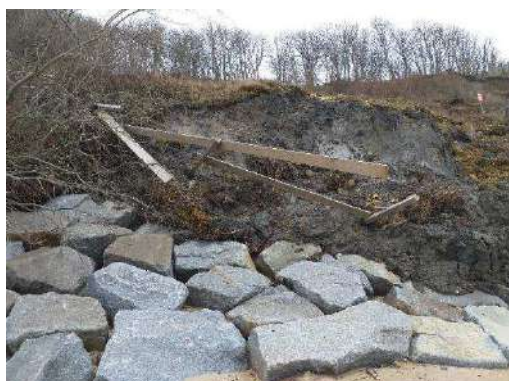
Figure 69 : État de la barrière en décembre 2021 en limite des parcelles 1049 et 1050 (n°82).

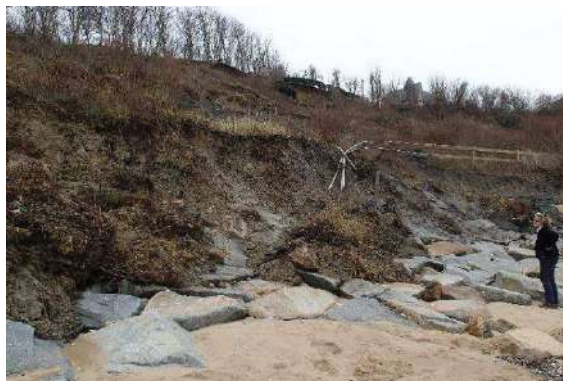
Figure 70 : Les terrains marneux ont glissé et emporté la barrière de limite de propriété en décembre 2021.

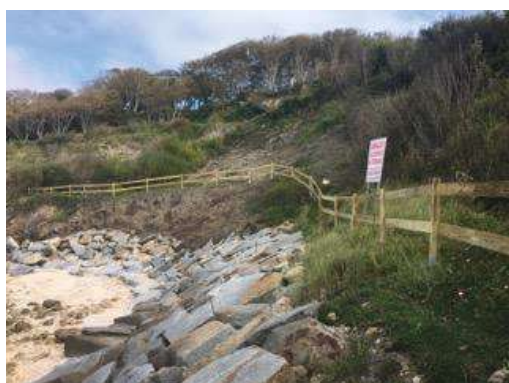
Figure 71 : Parcelles 1000 et 0999 en juin 2020.

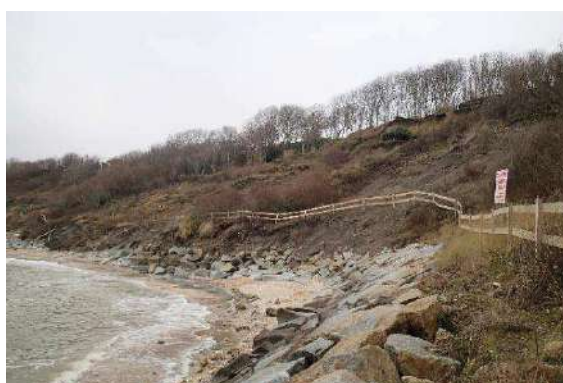
Figure 72 : Parcelles 1000 et 0999 en décembre 2021 ; les terrains marneux ont glissé en partie centrale mais la barrière bois est toujours en place.

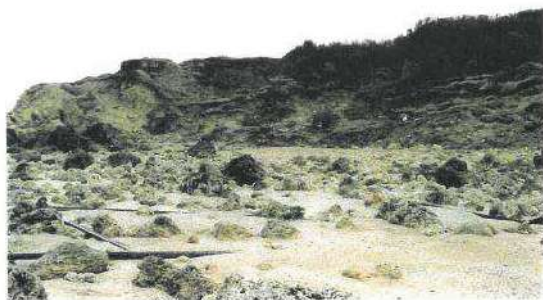
Figure 73 : Pied de falaise au droit de la parcelle 0035 en 2000 ; la morphologie générale est typique des contre-pentes avec des escarpements vifs où sont observés des marnes et des formations de pente très hétérogènes ; le haut de la plage est parsemé de blocs de « Coral-rag » et des blocs calcaires sont présents sur l'estran (cliché Olivier Maquaire, 2000).

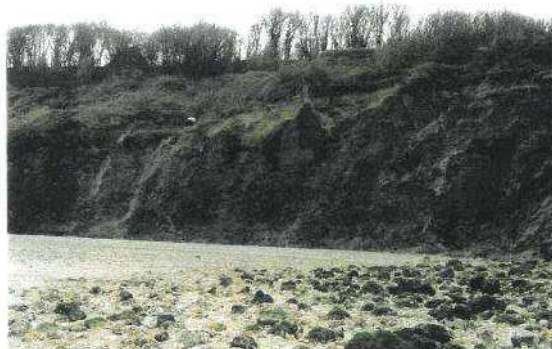
Figure 74 : Escarpement basal d'une dizaine de mètres de hauteur armé par les Marnes de Villers en place, au droit des parcelles du n°82 en 2000 ; au-dessus, le sommet boisé présente plusieurs escarpements ; les matériaux de couleur ocre-jaune mélangés à la marne tombent ou s'écroulent par paquets (cliché Olivier Maquaire, 2000).

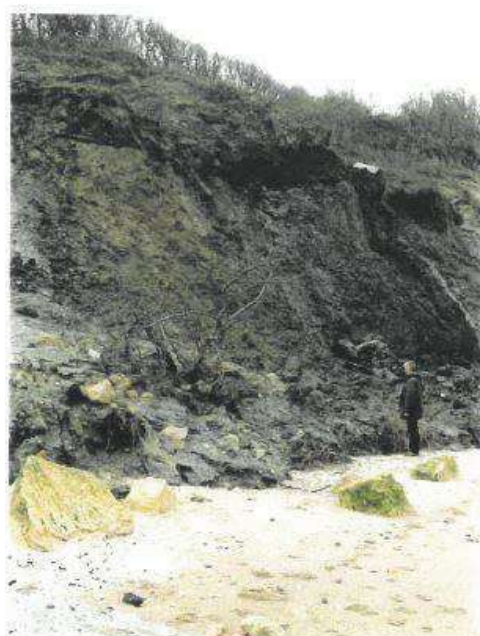
Figure 75 : Pied de falaise au droit des parcelles du n°82 dans les marnes en place en 2000 ; à la base, accumulation de matériaux divers glissés avec localement de petites coulées bouseuses ; au sommet, la ligne continue sombre correspond à une surface de glissement (cliché Olivier Maquaire, 2000).

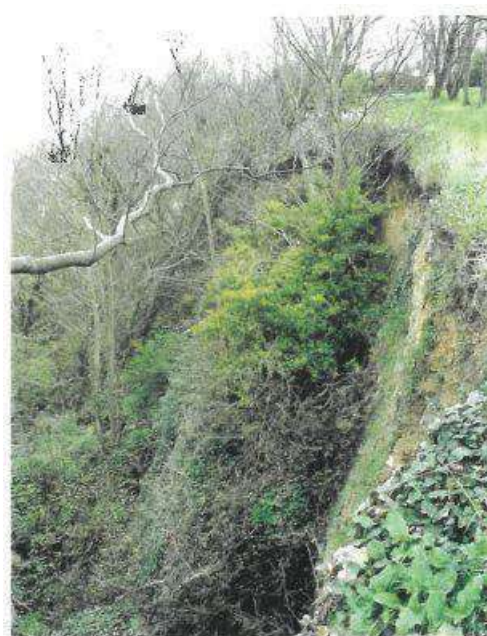
Figure 76 : Escarpement principal sub-vertical de 6-10 m situé sur la parcelle 1000 (n°82), vue vers l'est en 2020 ; son ancienneté est attestée par la végétation arborée ; le calcaire réapparaît à la faveur de réactivations superficielles ; au pied, la contre-pente est marquée par le « port couché » des arbres (cliché Olivier Maquaire, 2000).

En reportant les limites du glissement visibles en 2000 sur un plan au 1/2000<sup>e</sup> de 1978, il a évalué le recul de l'escarpement principal à environ 10-15 m en 20 ans. Le recul fonctionne par petits glissements rotationnels successifs et emboîtés qui emportent une bande de terrain sur plusieurs dizaines de mètres de longueur et de largeur ; la survenance d'un grand glissement majeur généralisé est « grandement improbable » (Maquaire, 2000).

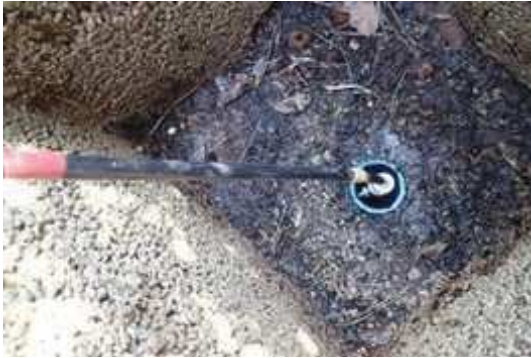
Figure 1 : Mesure inclinométrique dans le tube I1 (terrain de tennis).

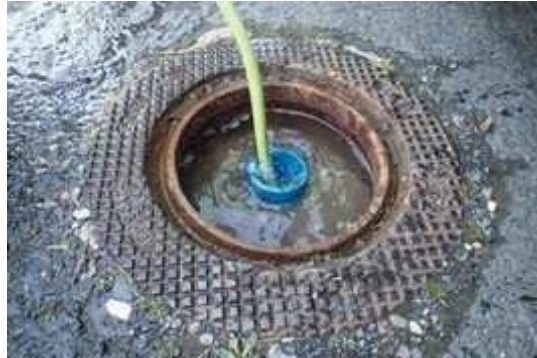
Figure 2 : Lavage du tube inclinométrique I2 (rue de l'Église).

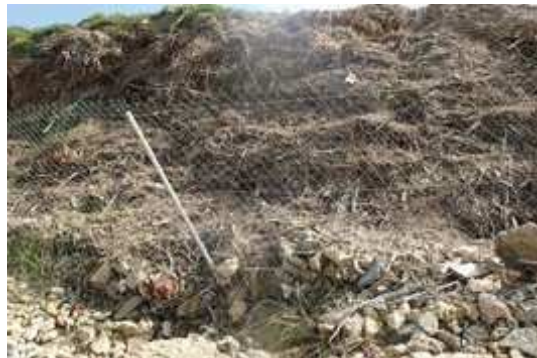
Côté mer, l'ensemble du linéaire de la propriété est protégé en pied par des enrochements. Ces enrochements présentent un bombement (figure 5). Le front de talus au-dessus des enrochements est constitué de matériaux hétérogènes non-consolidés (déchets végétaux, matériaux de construction, etc. - figure 6).

Figure 6 : Talus en front de mer, au-dessus des enrochements, devant la propriété n°70.

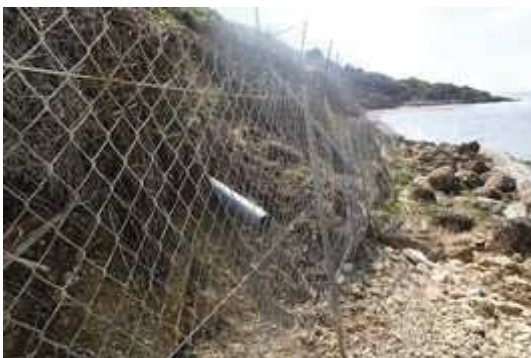
L'ensemble de la propriété comporte un système de drainage des terrains superficiels : l'eau est stockée dans une mare artificielle dont l'excédent est rejeté en mer (figure 7).

Figure 7 : Drain de rejet de l'excédent d'eaux pluviales de la propriété du n°70.

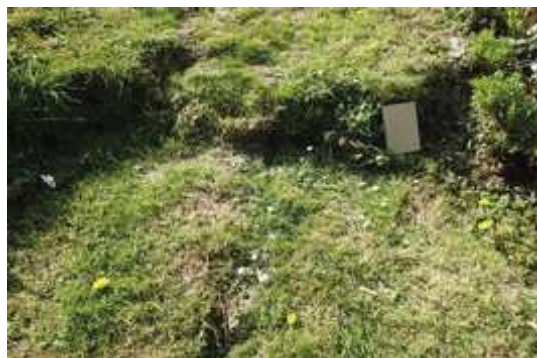
En contrebas du terrain de tennis, de nombreuses fissures et « marches » témoignent de mouvements de terrain récents (figures 8 et 9). En partie basse de la propriété, côté mer, un grand glissement de terrain a eu lieu récemment. En témoignent les ganivelles couchées dans le talus et le recouvrement partiel des enrochements par les terrains glissés (figures 10 et 11).

Figure 8 : Rejet vertical d'environ 25 cm en contrebas du terrain de tennis du n°80.

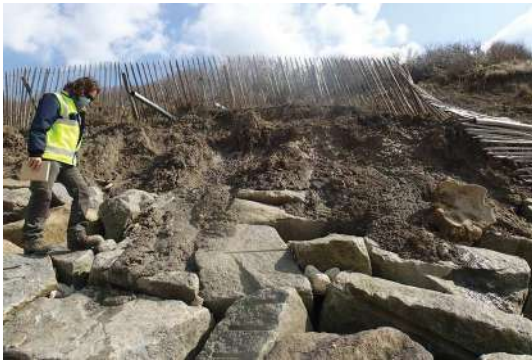
*Figure 11 : Enrochements partiellement recouverts par les terrains glissés au droit de la propriété du n°80.*

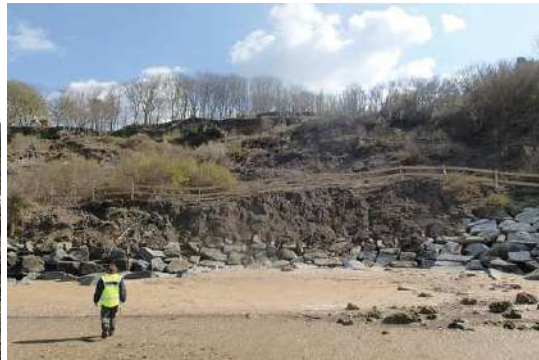
Des glissements de terrains sont visibles sur l'ensemble des parcelles, notamment au droit des n°82 et 96, où les terrains glissés ont complètement recouvert les enrochements (figures 13 et 14).

*Figure 14 : Talus et enrochements recouverts au droit des n°82 et 96.*
