| Section Dives-Orne N° 1 | Digues en terre de la Dives |
| Commune | Dives-sur-Mer et Cabourg |
| Nature du tronçon | Digue fluviale |

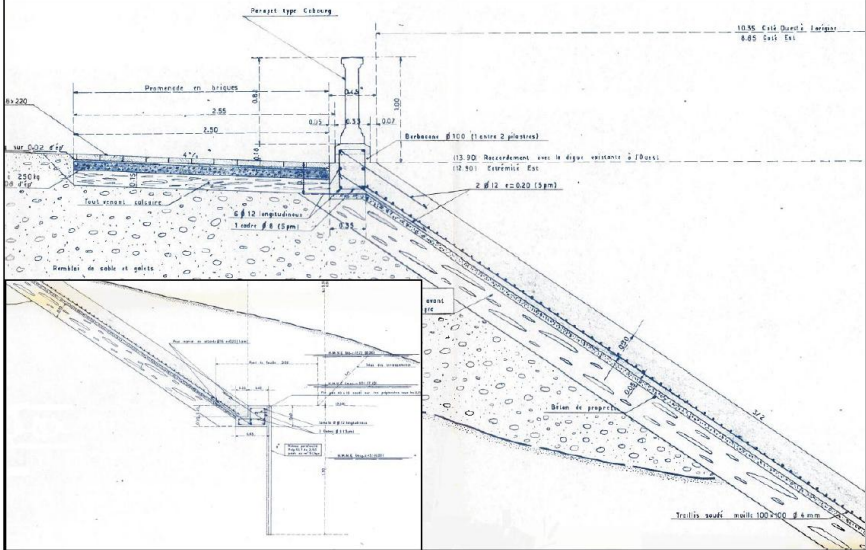
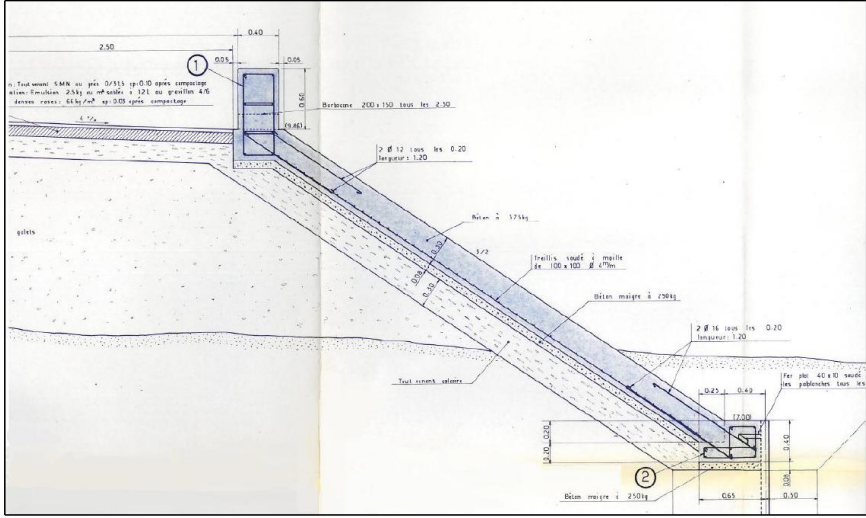
| Présence de structures et fonctions actuelles | <p>Perré de Cabourg <u>maçonné ou en béton</u> qui permet de lutter contre les inondations. Aucune inondation recensée depuis la réalisation de l'ouvrage prouvant le bon fonctionnement de celui-ci.</p> <p>Des <u>perrés</u>, <u>enrochements</u> et <u>épis</u> sont construits pour lutter contre l'érosion littorale.</p> <p>Profil en travers type des tronçons de perré "anciens" le long de la promenade M. Proust (source: ARTELIA, 2013)</p> <p>Profil en travers type des tronçons de perré "récents" le long de la promenade M. Proust (source: ARTELIA, 2013)</p> |

| Niveau minimal [m IGN] | La cote de la promenade de Marcel Proust varie entre 5.8 et 9.7m IGN69 ; le tronçon le plus bas se trouve entre le poste de secours 1 et 2. |

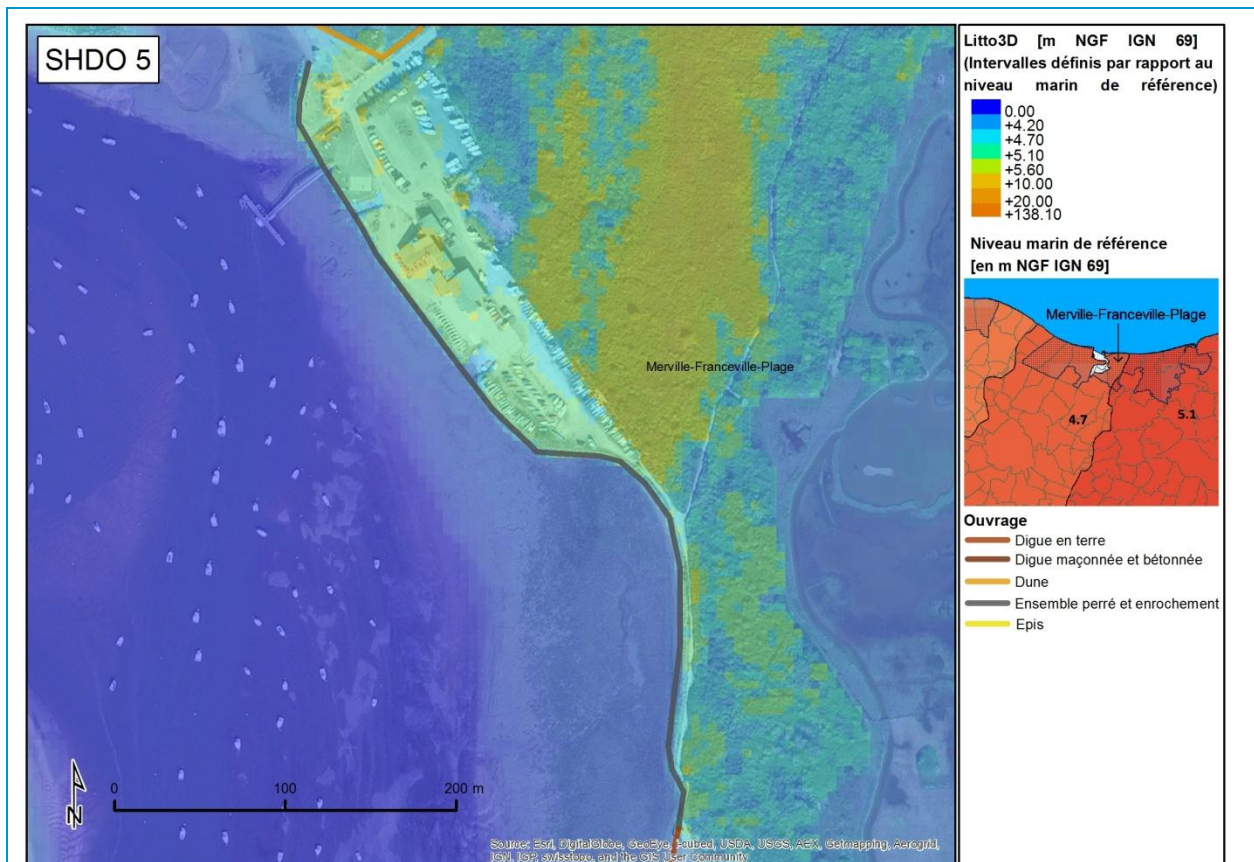
| Point(s) d'attention | Il n'y a pas de points d'attention particuliers sur cette zone. Forte homogénéité de l'ouvrage, terrain à 5-5.5m IGN69, sans talus intérieur (hypothèse de brèche peu pertinente). Simulation de surverse dans le modèle de submersion marine |

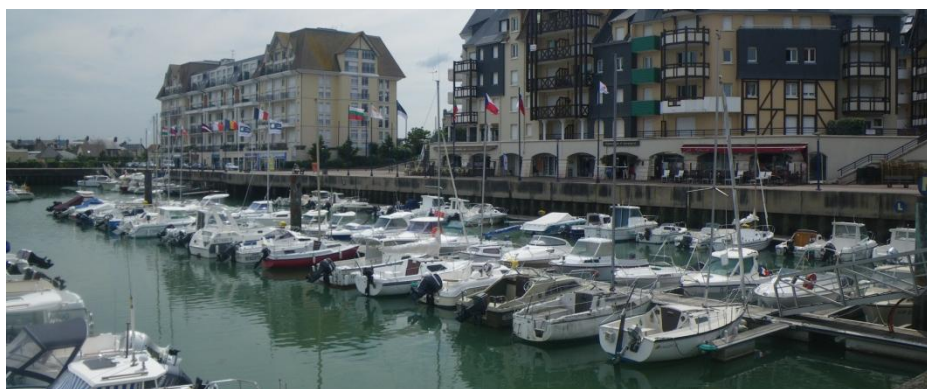
Vue caractéristique

Altimétrie des quais de 4.6 à 5.0m IGN69, risque de surverse lors d'un phénomène extrême.

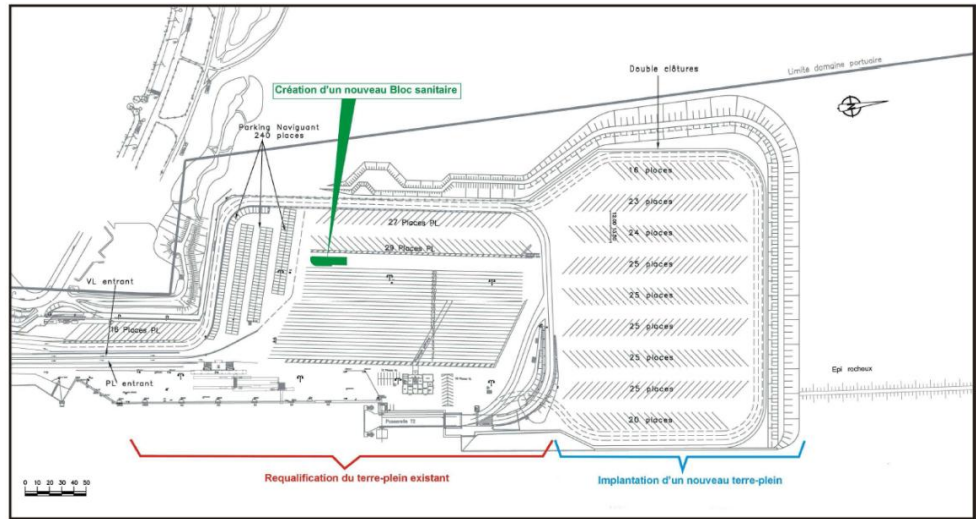
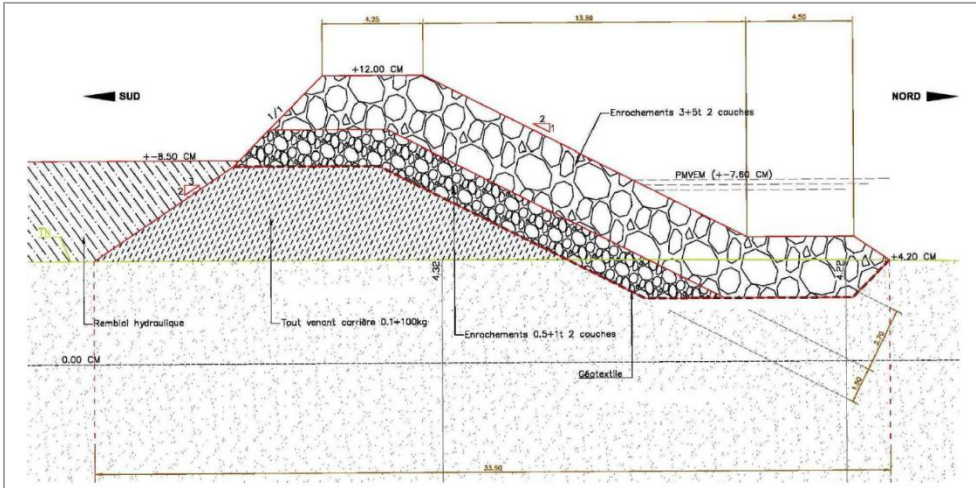
Plan de dimensionnement de la dernière extension du terminal Ferry exécutée après 2010, plan (en haut) et coupe type enrochements (en bas)

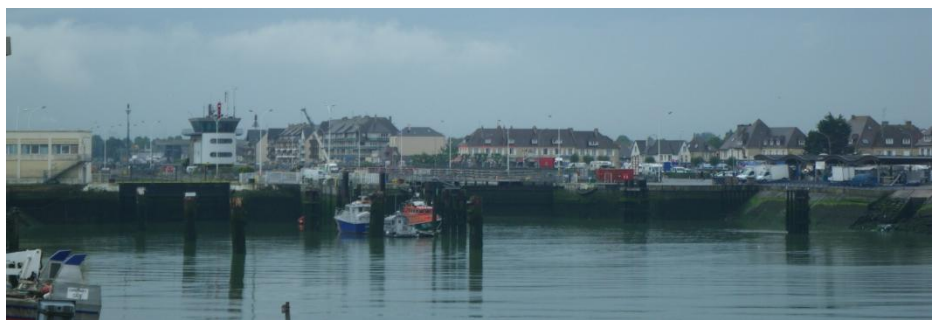
Vue caractéristique

Berges du chenal Caen-Ouistreham sensibles à la surverse en cas de défaillance/surverse des ouvrages hydrauliques
