**Cartographie des aléas littoraux
dans le cadre du projet PPRL
Dives**

**Scénario "Ruine Généralisée"
Cote de la submersion marine par modélisation
Secteur Dives**

12107_004_160425_Dives_cote_submersion_Ruine_v2 no.:4
Date: 26/04/2016 Planche 13 / 21

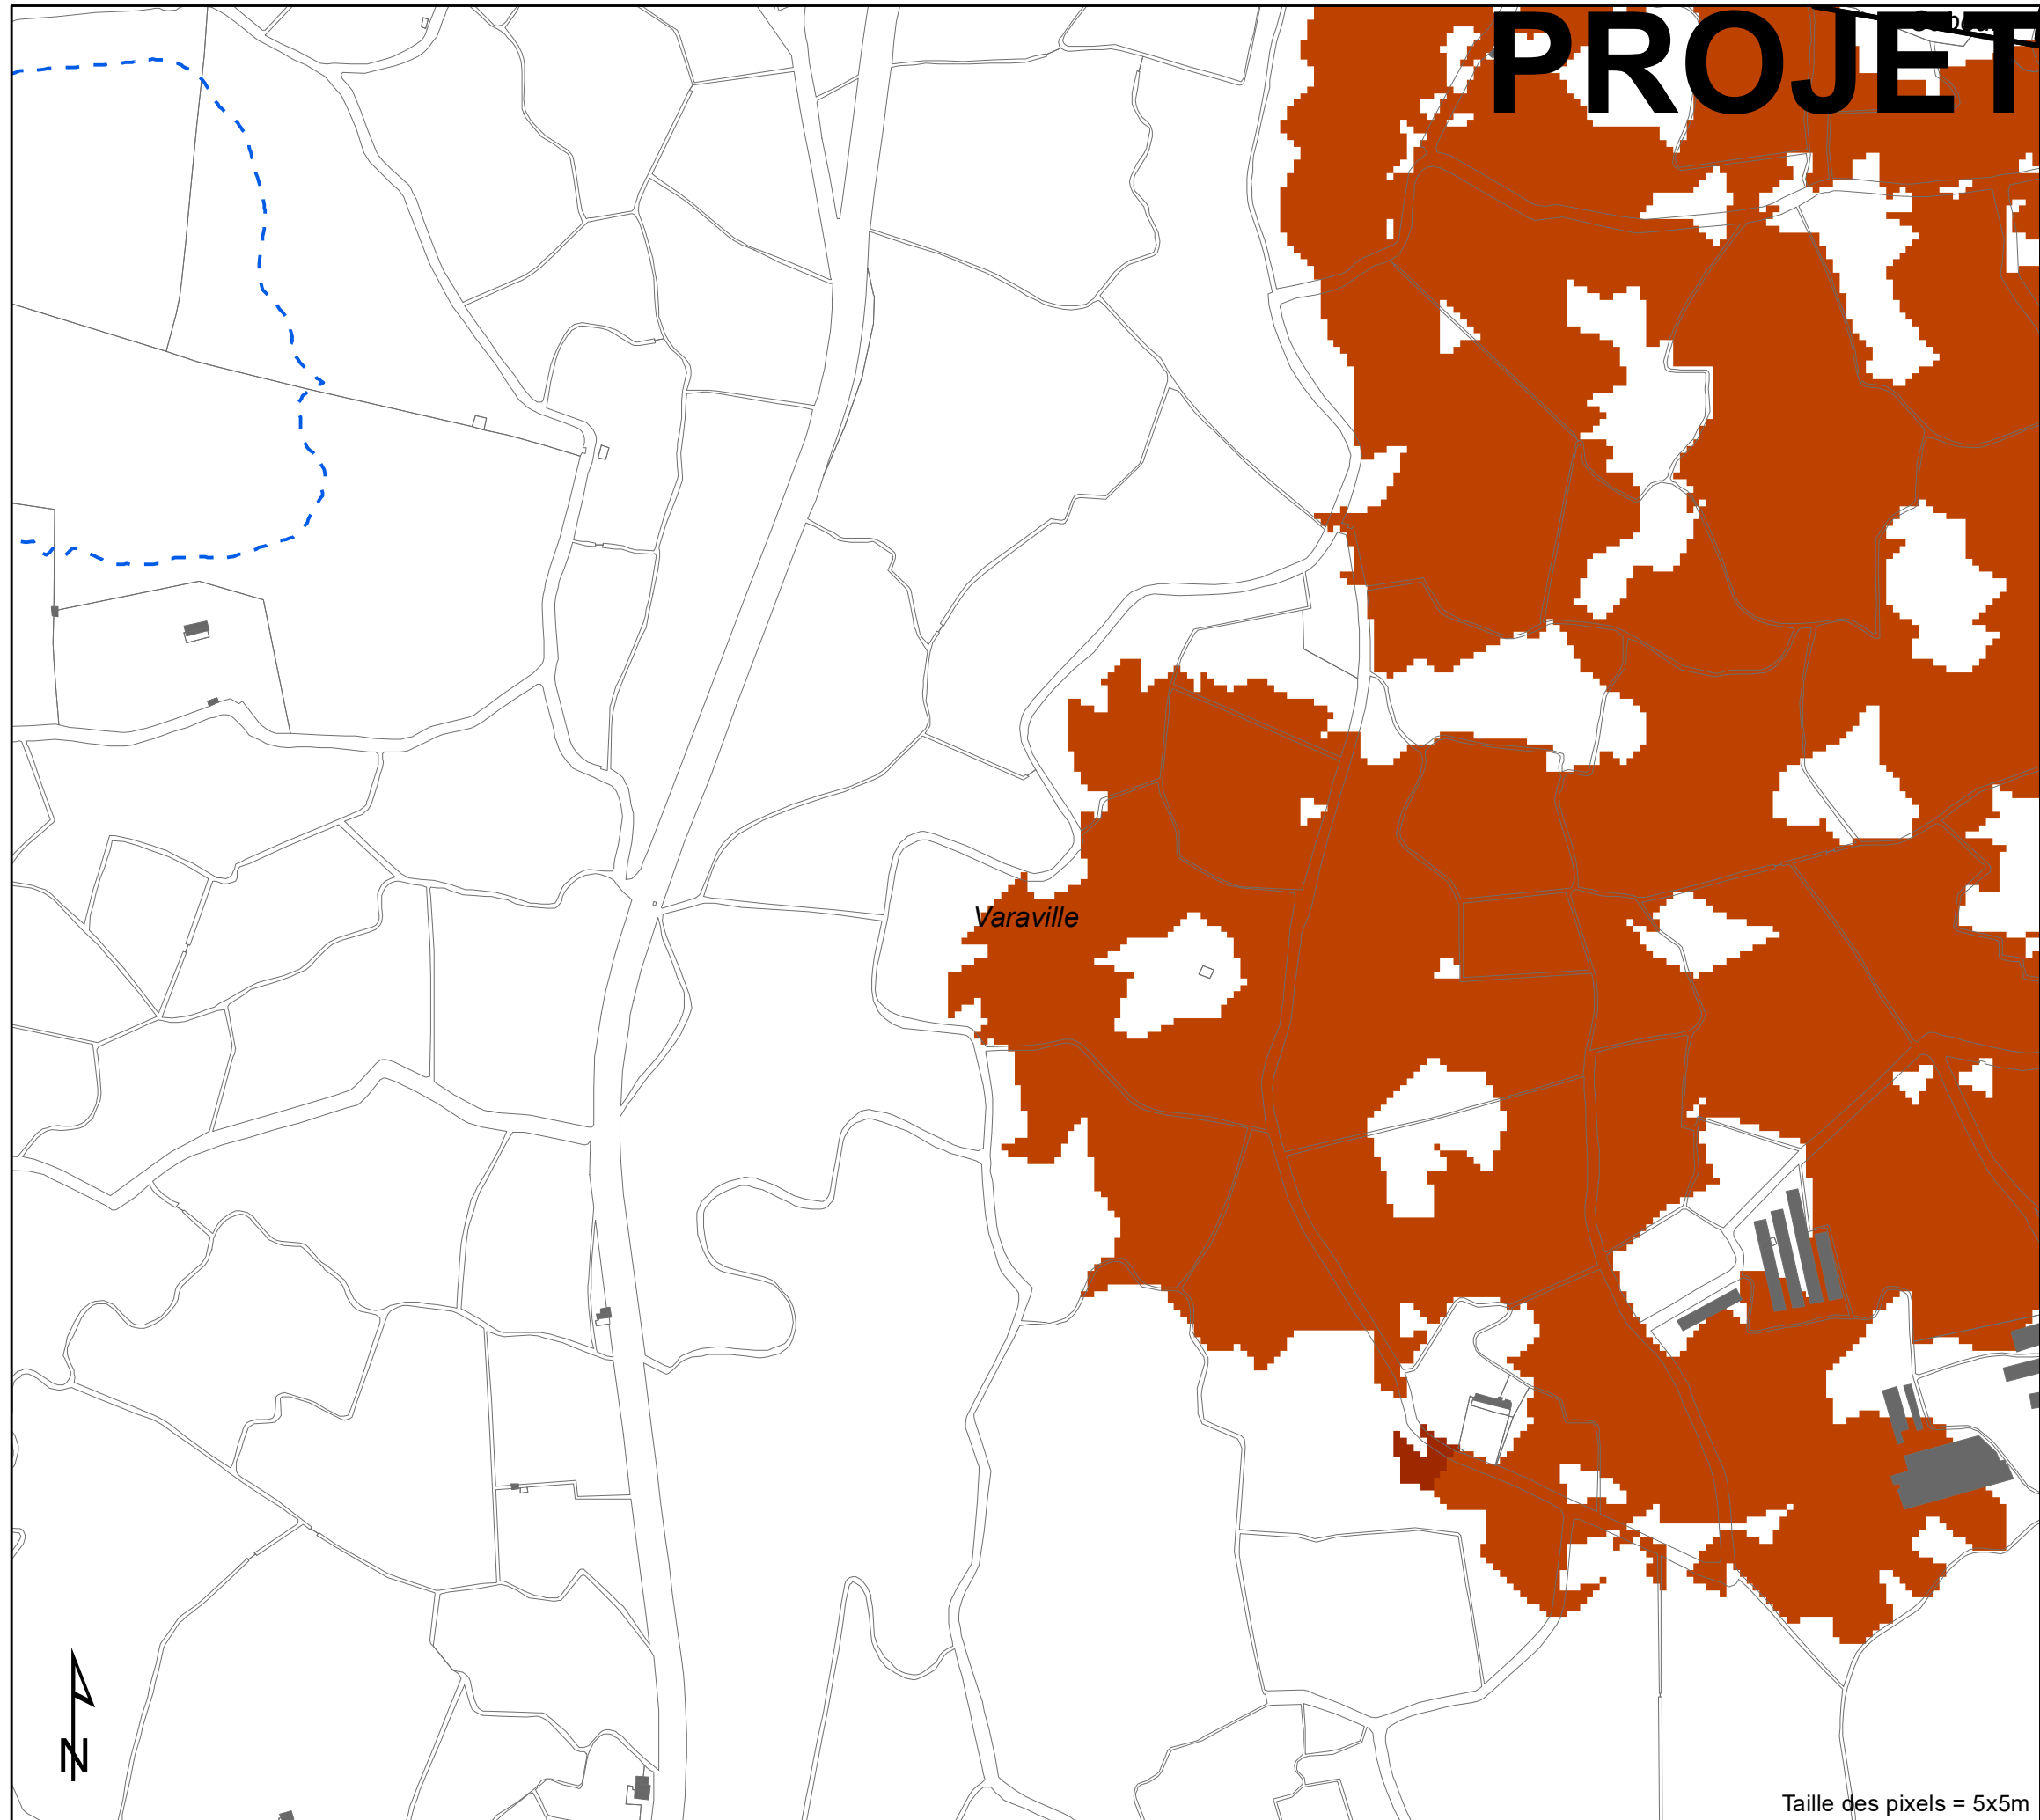
Cote de la submersion [mIGN]
