# **PLAN DE PREVENTION DES RISQUES DE MOUVEMENTS DE TERRAIN**

## **VERSANT NORD DU MONT CANISY SUR LA COMMUNE DE BENERVILLE SUR MER**

### **GEOLOGIE ET GEOMORPHOLOGIE DU MONT CANISY**

**OCTOBRE 2007**

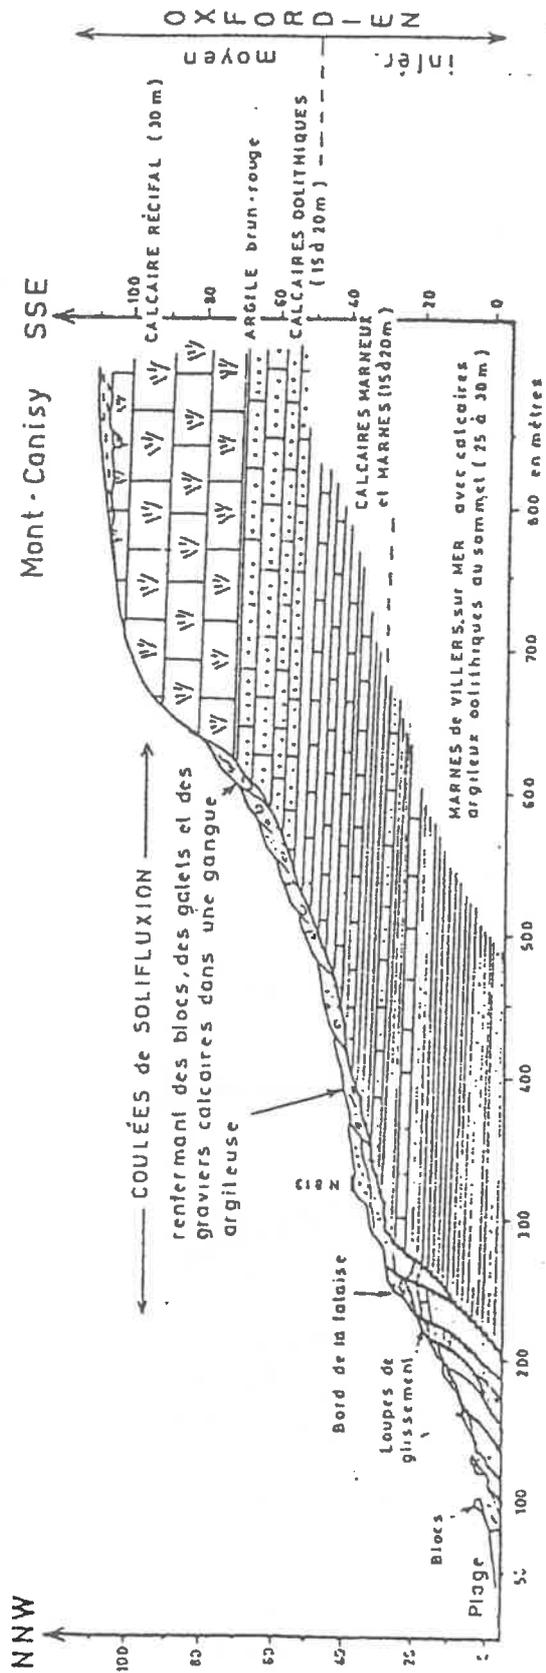
fig 1

-- Coupe de la falaise de Bénerville et du Mont-Canisy (Oxfordien et Quaternaire).

L'instabilité partielle des versants du mont Canisy tient fondamentalement à une configuration géologique (nature du substratum) et géomorphologique (modelé des versants) commune aux versants instables du Calvados et particulièrement nette au niveau de la côte : une dalle calcaire formant le plateau, domine des versants à substratum argileux dégagés par l'érosion quaternaire et partiellement recouverts de dépôts de pentes (fig. 1).

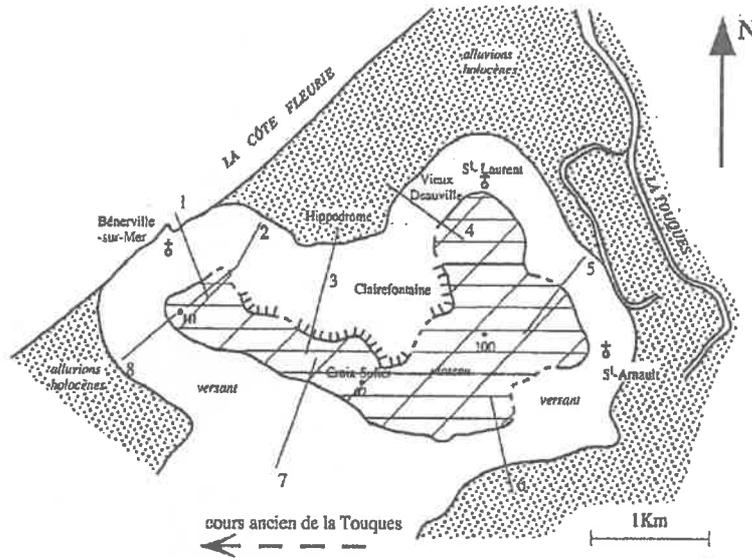
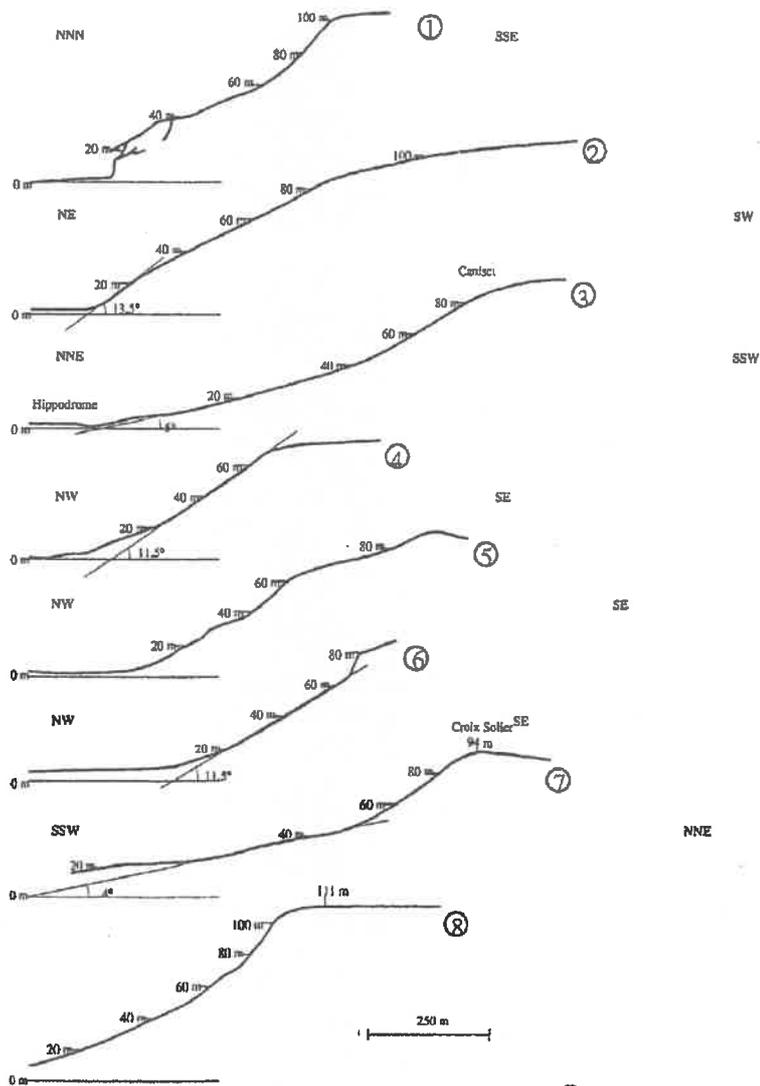
fig 2

Profils topographiques des principaux versants du Mont Canisy

L'examen des versants sur le terrain, des cartes topographiques et la réalisation de profils (fig. 2) montrent que les versants du mont Canisy présentent schématiquement trois types morphologiques.

### **2.2.a. - les glacis globalement à l'équilibre (profils 3, 7)**

### **2.2.b. - les versants plans présentant une instabilité superficielle (profils 2 en pied de versant, 4 et 6)**

### **2.2.c. - les versants affectés de glissements anciens (profils 1 et 5)**

Ainsi, la morphologie du versant est du mont Canisy (profil 5) reflète la présence de glissements rotationnels pluri-décamétriques anciens, largement colmatés (ce qui les rend difficiles à détecter) par les dépôts de solifluxion et les limons éoliens. Le modelé de ce versant est essentiellement acquis lors de la dernière phase froide, en ajustement à un niveau de base correspondant au mur du remblayage alluvial de la Touques, à la cote - 20 m environ au droit de Saint-Laurent.

Le profil 1, à l'est de Bénerville, montre au niveau de la RD.513 un replat caractéristique de la présence d'un glissement rotationnel ancien partiellement colmaté par les dépôts de solifluxion, tandis que les glissements actuels, liés à la reprise de l'érosion marine en pied de versant modifient complètement la partie basse du profil.
