**Cartographie des aléas littoraux
dans le cadre du projet PPRL
Bessin**

Scénario "Ruine Généralisée"
Cote de la submersion marine par modélisation
Secteur Bessin

12107_004_150408_cote_submersion_Ruine_v1 Carte no.:4
Date: 8/04/2015 Planche 4 / 17

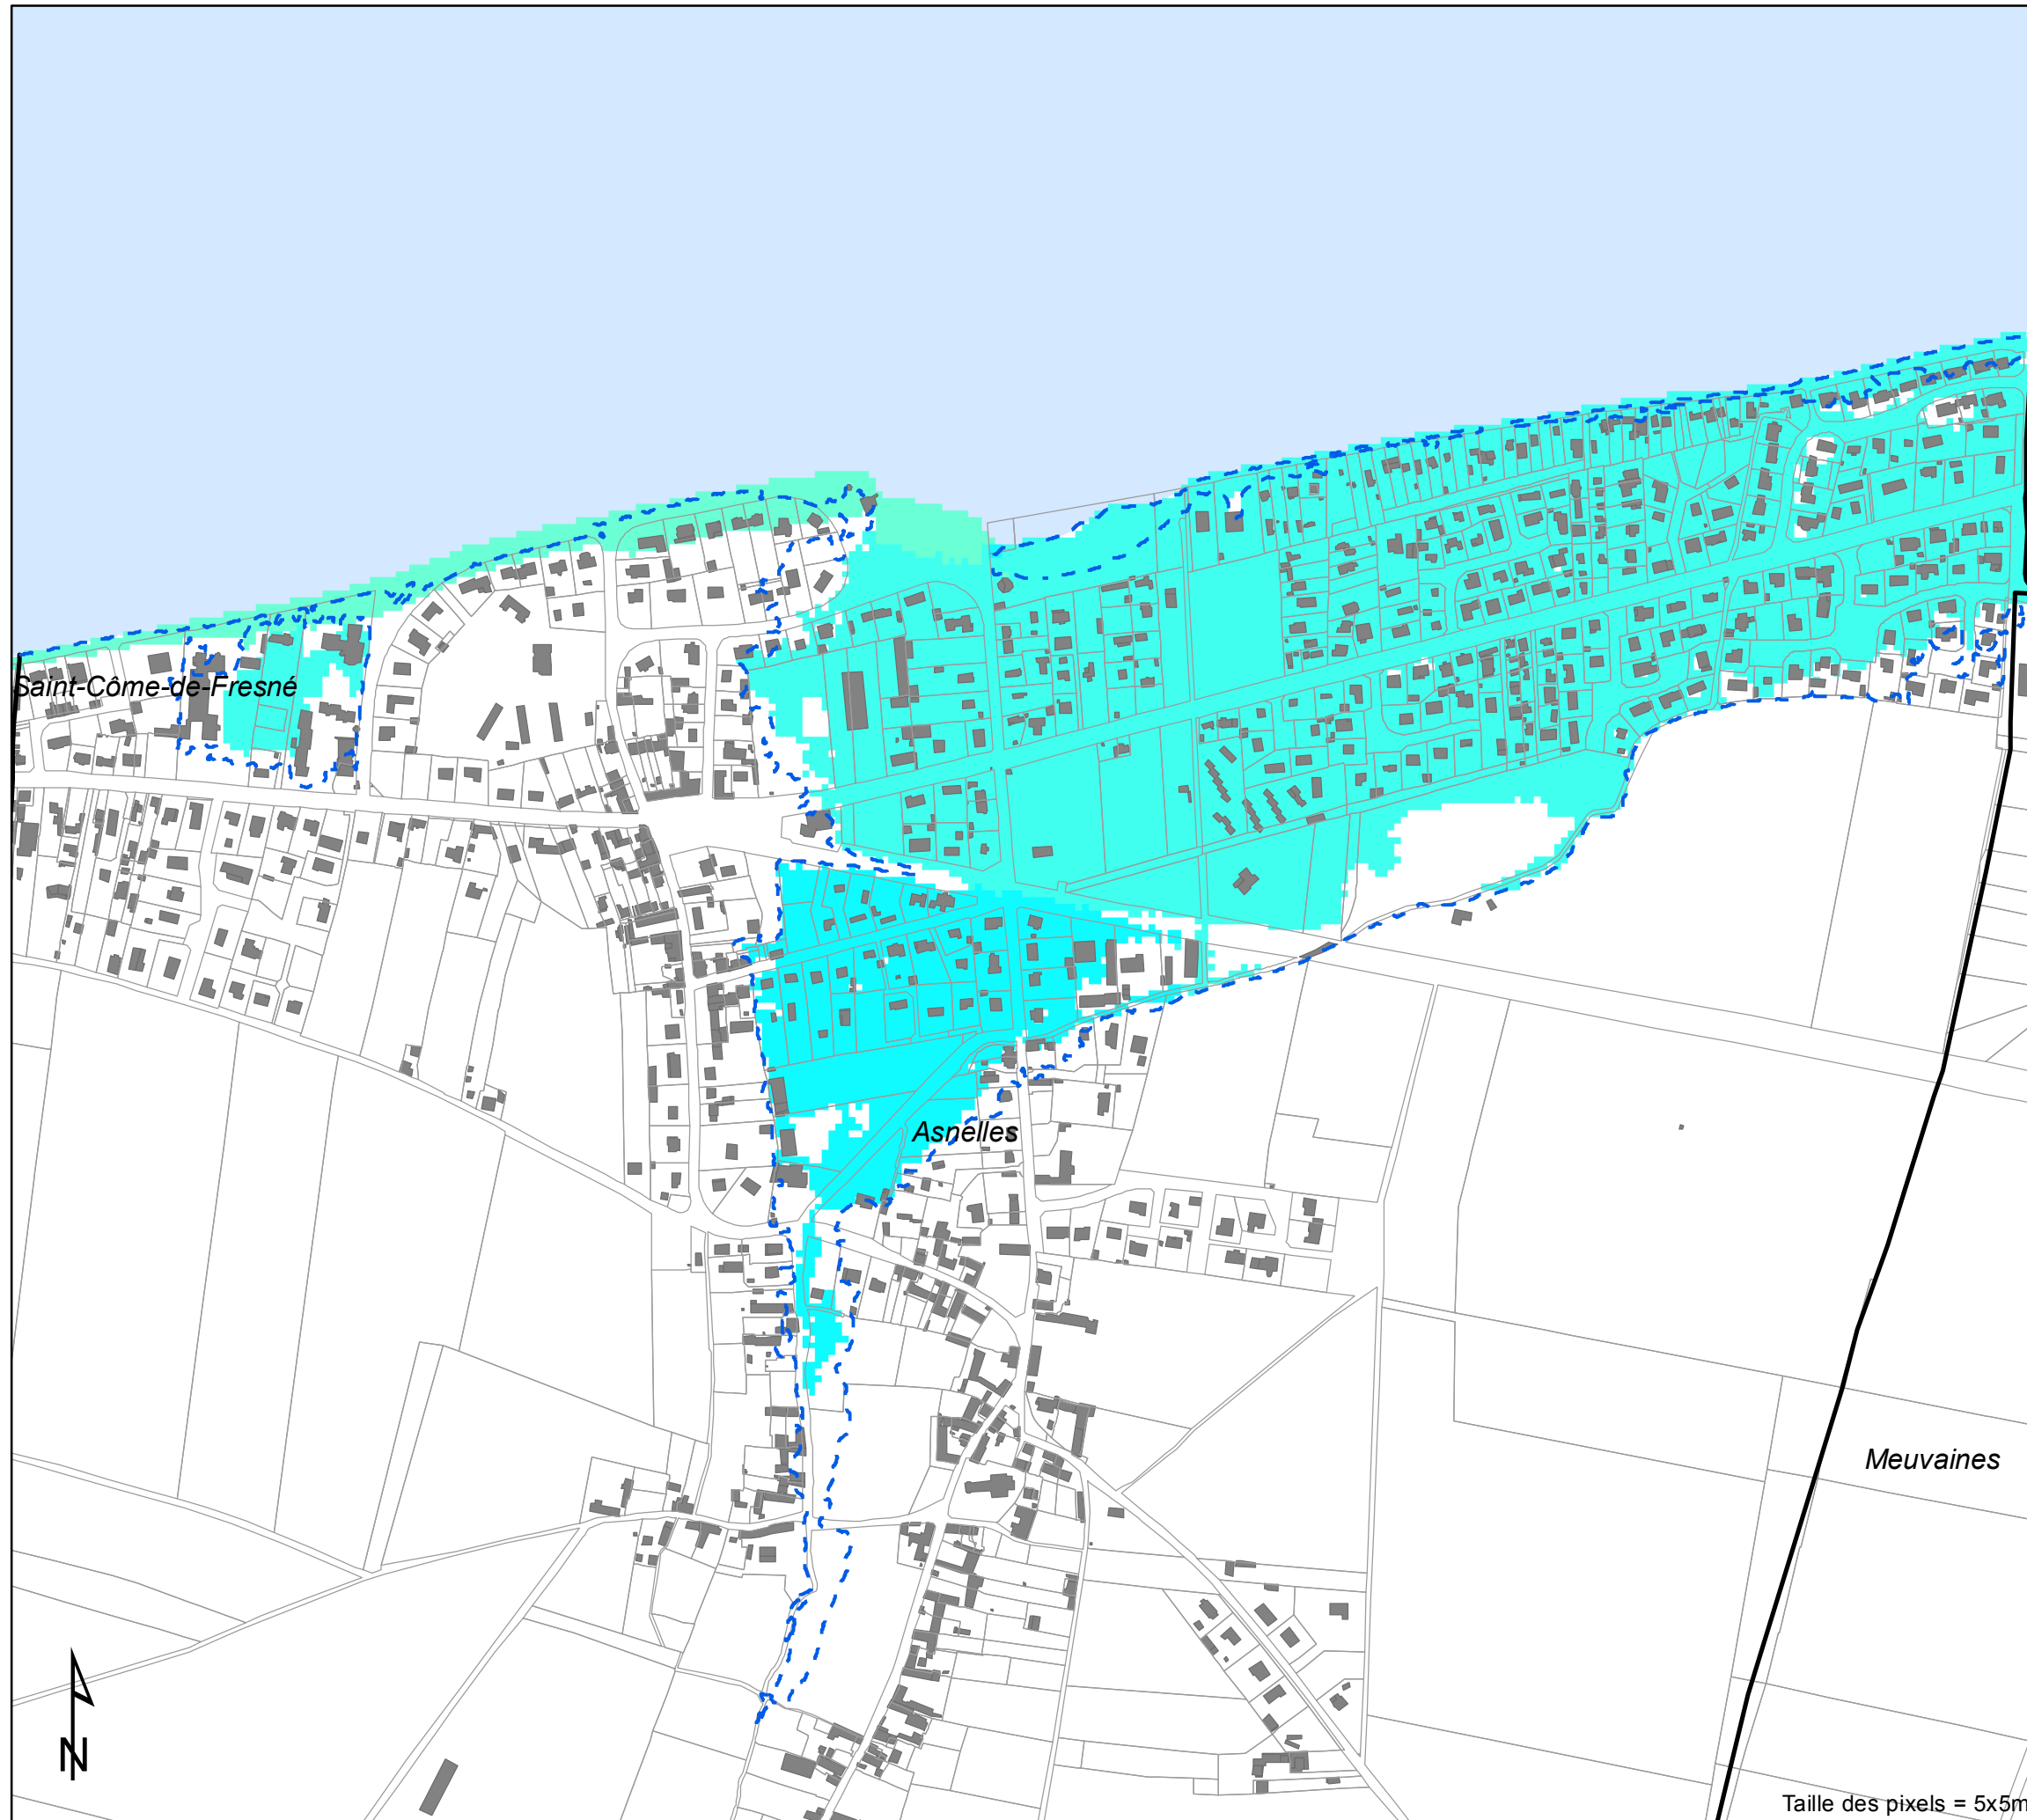
Cote de la submersion [mIGN]

Echelle: 1:5000

Taille des pixels = 5x5m
